A ILUMINAÇÃO NO MUSEU DE ARTE SACRA DA BAHIA

Universidade Federal da Bahia/ Faculdade de Arquitetura
Programa de Pós-Graduação em Arquitetura e Urbanismo
Laboratório de Conforto Ambiental
40.210-350 - Salvador/Ba - Brasil Fax: (071) 247.3803
e-mail: gkluppel@ufba.br, mrf@ufba.br

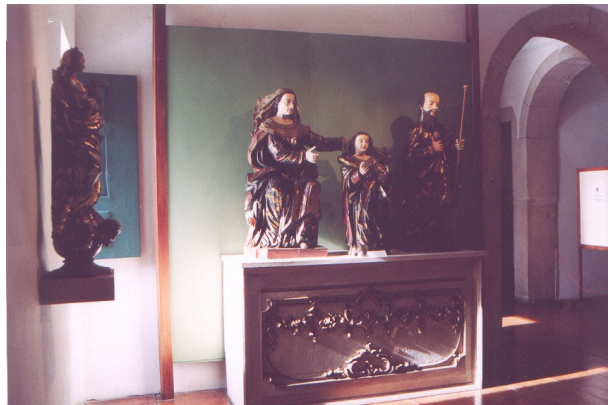
Em algumas peças identificou-se a incidência de radiação solar direta onde além dos efeitos danoso da própria luz sobre elas também estaria presente como fator de dano o aumento de temperatura superficial das mesmas o que certamente está produzindo outros processos de danos irreversíveis de natureza física em sua estrutura material principalmente, quando se trata de peças de madeira (fig. 3).

Figura 3 Conjunto de esculturas em madeira policromada recebendo radiação solar direta.

Será necessário repensar o atual desenho de fechamento das aberturas no sentido da interposição de elementos capazes de barrar e controlar as radiações incidentes em algumas salas de exposição. O controle da luz solar estará também associado ao controle da ventilação natural, necessária para evitar a concentração de umidade danosa às peças além de garantir o conforto higrotérmico aos visitantes. Entretanto, quaisquer intervenções também devem ser pensadas no sentido de salvaguardar os valores históricos e artísticos e até visuais do próprio edifício.

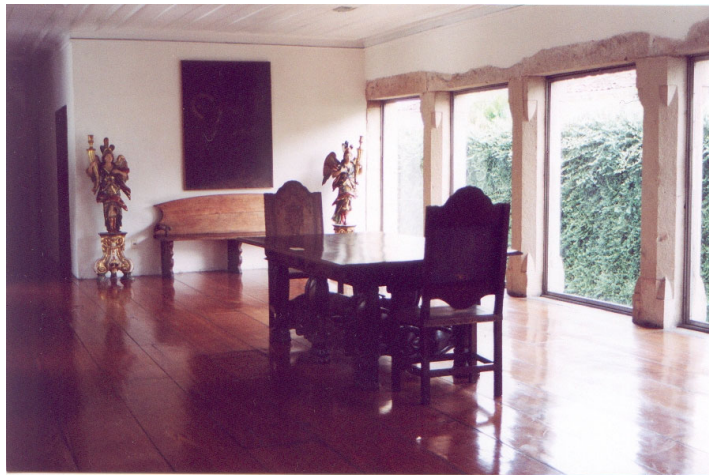
A "Sala de Vidro", apesar das aberturas estarem orientadas a norte-sul foi, entre os ambientes estudados, o que apresentou maiores índices de iluminação natural em todas as peças expostas. O principal fator contribuinte para essa superexposição é o atual fechamento das janelas de púlpito da parede sul, feitos através de grandes painéis de vidro que ocupam praticamente toda superfície da parede sendo apenas intermediada pelos pilares estruturais de pedra de sustentação do edifício (fig.5).

Figura 5 – Aberturas e aspecto da iluminação da “Sala de Vidro”
