## ARQUITECTURA BIOCLIMÁTICA Y ECOTECONOGIAS APLICADAS EN EL EX. COLEGIO JESUITA DE TEPOTZOTLAN, MEXICO

Gloria María Castorena(1); Aníbal Figueroa(2)

Universidad Autónoma Metropolitana, México  
Av. San Pablo 180, México D.F., 02200. TEL (55)5318-9189

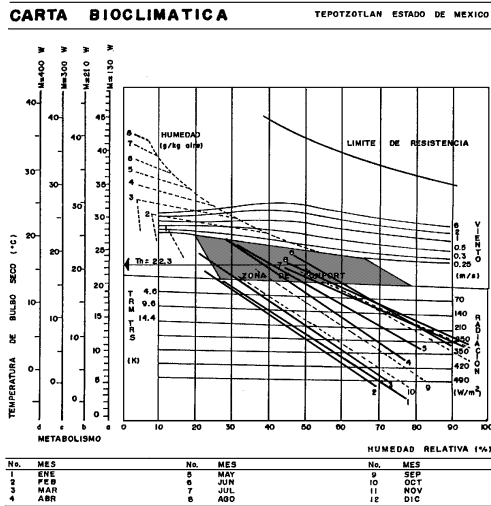
En la Carta Bioclimática y el Diagrama Psicrométrico podemos observar claramente que existen oscilaciones térmicas importantes y un requerimiento de calentamiento solar pasivo a lo largo de todo el año, el cual se acentúa durante la noche, particularmente en los meses invernales. El requerimiento máximo se presenta en los meses de invierno con 560 W/m<sup>2</sup>.

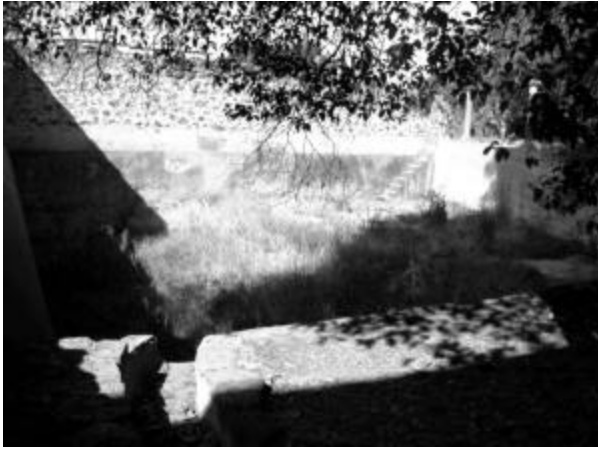
Fotografía 1  
Cisterna en la Huerta

de agua potable del conjunto. La división en dos cámaras permitía dosificar el consumo de agua y garantizar la existencia de suficiente líquido para la época de estiaje que como en todo el altiplano mexicano, se presenta entre los meses de noviembre y abril. El agua para los animales o para los cultivos de hortalizas, se almacenaba en otro depósito abierto mucho mayor que mencionaremos mas adelante.

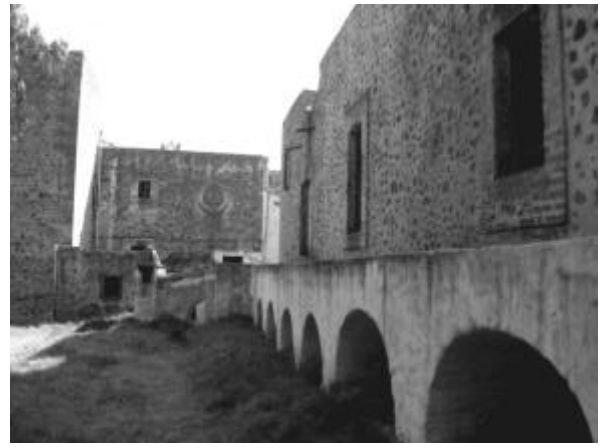
Fotografía 2  
Acueducto a Cocinas

El Colegio utiliza el agua de la acequia, actualmente denominada *zanja real* para riego, limpieza, preparación de alimentos y para beber, agregando a dichas funciones la fuerza hidráulica para la generación de la fuerza motriz necesaria para el funcionamiento de dos molinos para cereales. La zanja real accede al Colegio por el lado norte a través de los molinos. Ahí se almacenaba parte del líquido en un depósito a cielo abierto ubicado en el punto más alto de la huerta, para ser usada posteriormente en el riego por gravedad de las áreas de producción de alimentos y los jardines. Otro tanto del líquido se conducía a través de un canal perimetral y un pequeño acueducto a las construcciones para conducirlo al interior de una cámara fría usada en la conservación de los alimentos y hacia la cava. El recorrido terminaba en una fuente ubicada en el patio de las cocinas, colindante con el refectorio.

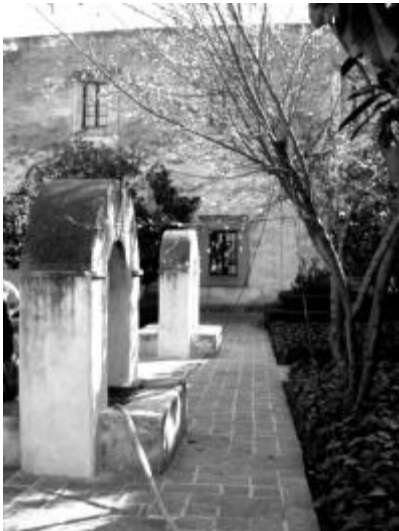
Fotografía 3  
Patio de los Aljibes

Otro descubrimiento importante fue en el de una edificación en el lado este de los aljibes, la cual se supone fue una habitación que posteriormente se utilizó como estanque, el cual presenta una pileta central. Cabe citar que los aljibes que actualmente se encuentran en el patio del mismo nombre son de forma cúbica con una sección de 5 m. por lado y una doble altura dividida a la mitad por un andador perimetral. Estos depósitos originalmente utilizaban para su abastecimiento el sistema de agua rodada, sin embargo al construirse la planta alta del edificio perimetral, se diseñó el sistema de captación, filtrado y almacenamiento del agua pluvial.

El sistema de agua de lluvia presenta cuatro etapas: captación, conducción, filtrado y almacenamiento. La captación se realizaba a través de las azoteas por un diseño de pendientes para concentrar las aguas pluviales en un punto, estas aguas se conducía por medio de un canal adosado al muro norte del claustro, para finalizar su recorrido exterior en el vértice noreste del patio, sitio en el que se localiza un depósito cuya función es la de distribución y filtrado por medio de una trampa de arena, antes de ser almacenado el líquido en los dos aljibes. Este filtrado era muy importante, pues estos son los depósitos

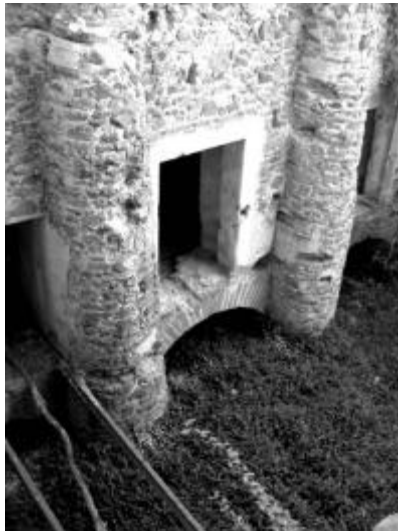
Fotografía 4  
Molinos

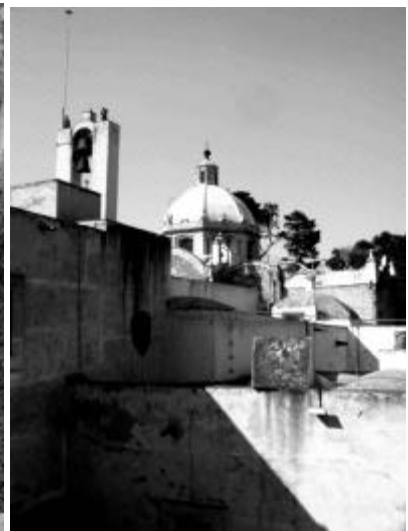
Fotografía 5  
Espadaña y Reloj de Sol

El patio de las cocinas concentra el área de servicio, destinado a la guarda y el almacenamiento de alimentos y del vino, así como la zona de preparación de los mismos. Con una proporción ligeramente alargada en el eje norte sur, muestra en la fachada sur del edificio dos relojes solares, los cuales eran un elemento indispensable para la preparación de los alimentos. El primero de ellos fue sustituido al hacer una ampliación que obstruyó su vista desde el patio, por lo que se construyó un segundo reloj con una orientación ligeramente diferente. Este segundo reloj aún funciona y debe observarse que da la hora en tiempo solar verdadero, por lo que presenta una diferencia de 36' 51". La longitud de Tepotzotlán es de 99° 13', y la hora civil actual utiliza el meridiano de referencia 90°, lo que implica una diferencia de 9° 13' equivalente a 36 minutos.

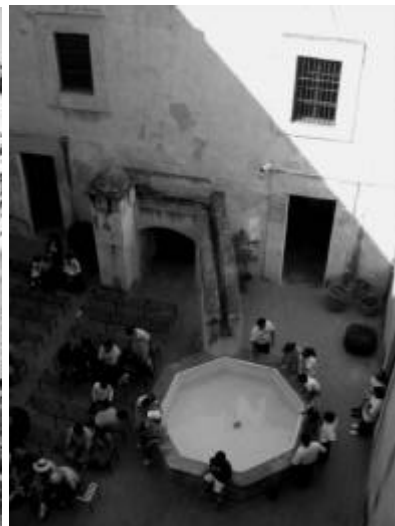
Fotografía 8  
Patio de las Cocinas

Otros elementos muy importantes en el área de servicio son la cava y el frigorífico. Desde luego, en la época que fueron construidos no existían "maquinas de frío", por lo que la conservación de alimentos y vino se tenía que hacer por medios naturales. Para ello, existe en el Colegio un ingenioso sistema de enfriamiento "pasivo". En el nivel mas bajo de la edificación se hicieron dos cuartos abovedados, que por su ubicación quedan semienterrados en el terreno natural. Sus muros son de mampostería de piedra de gran espesor y entre ellos se hizo pasar el acueducto que lleva agua a la fuente del patio de las cocinas. La humedad del acueducto se filtra al muro, incrementándose la humedad relativa y produciendo con ello un enfriamiento evaporativo que reduce la temperatura en los locales.

Dado que el clima en Tepotzotlán tiene grandes oscilaciones diarias durante todo el año y que la humedad relativa del aire en las tardes es inferior al 50%, este sistema funciona eficientemente. Por ejemplo, en junio la temperatura a las 3 de la tarde es de 24.3 °C y la humedad relativa de 47%, a la misma hora la temperatura de bulbo húmedo puede ser hasta de 17 °C. Por otra parte en marzo la temperatura máxima es de 24.8 °C y la humedad relativa de 21%, lo que permitiría conseguir temperaturas en el frigorífico hasta de 14 °C. Originalmente, tanto la cava como el frigorífico tenían gruesas puertas de madera para evitar que entrara aire tibio desde el patio. La diferencia entre ambos locales es que la cava no tiene ninguna ventana, ya que la luz afecta la calidad del vino, siendo este un local muy húmedo, oscuro y frío. Por otra parte el frigorífico tiene dos orificios: uno mayor en el lado

norte para permitir la entrada de viento frío del norte y otro mas pequeño en la parte superior del muro sur, para establecer una ventilación constante de aire que evitara la formación de hongo o moho en los alimentos. Este segundo orificio es mas pequeño para asegurarse que el flujo de aire sea siempre de norte a sur (aire frío) y no a la inversa.

El sistema hidráulico en esta zona es notable, pues además de enfriar los locales ya mencionados surtía de agua a la fuente de la cocina y proporcionaba agua corriente a un pequeño tanque a la entrada del refectorio que permitía lavarse las manos antes de comer. El tanque tiene tres pequeños orificios para que varios seminaristas pudieran hacer uso de él simultáneamente.

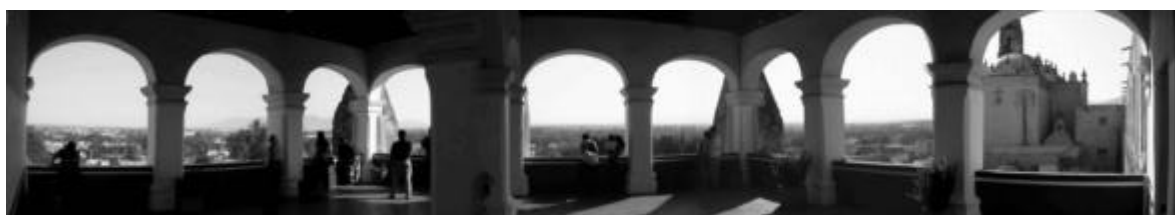
Fotografía 6

Panorámica del Solarium o Solario del Colegio de Tepotzotlán

Otro ejemplo de un espacio con consideraciones bioclimáticas corresponde al “solarium”o solarario, el cual se sitúa al sur del conjunto, permitiendo tener ganancias directas a partir de la mañana hasta la tarde, al mismo tiempo que el edificio ubicado al norte de la terraza le protege del viento frío procedente de la dirección norte.
