EDIFÍCIOS RESIDENCIAIS DAS SUPERQUADRAS DO PLANO PILOTO, BRASÍLIA: ASPECTOS DE PRESERVAÇÃO E CONFORTO AMBIENTAL

Amorim, Cláudia Naves (1); Flores, Alice Leite (2)

(1) Dra., Faculdade de Arquitetura e Urbanismo – FAU, Universidade de Brasília - UnB
Campus Universitário Darcy Ribeiro ICC Norte - Asa Norte CEP 70.910-900, e-mail:
clamorim@unb.br

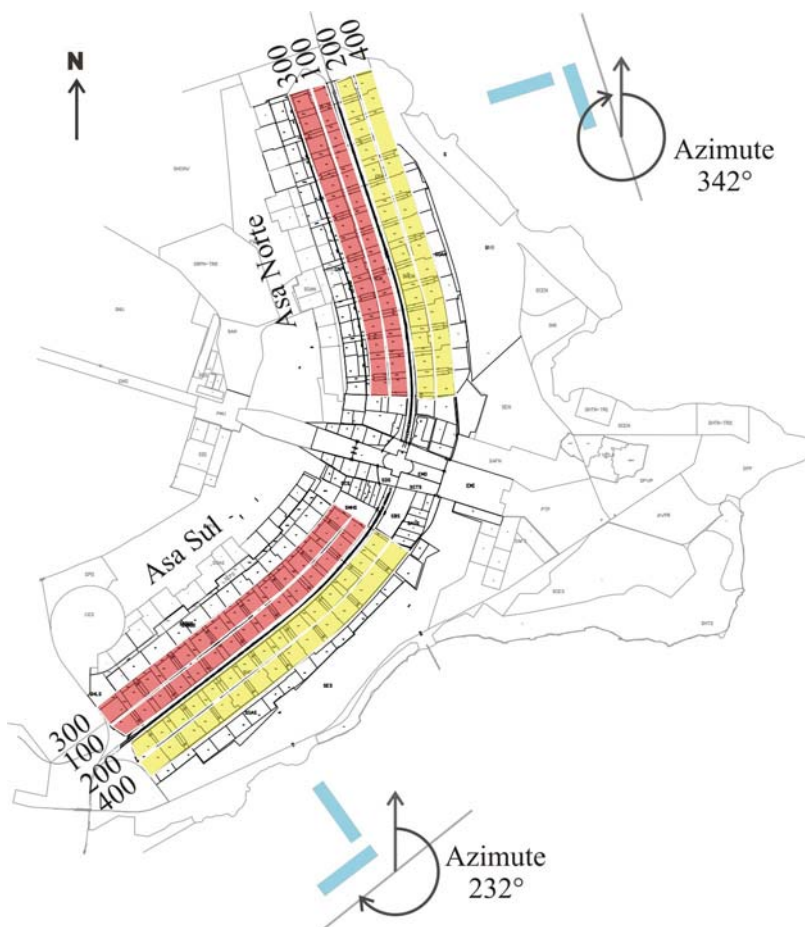
Figura 1- Áreas das Superquadras (em vermelho e amarelo) e as orientações dos edifícios (em azul) nas Asas Norte e Sul

Ao longo dessas asas, arranja-se o setor residencial, tendo como unidade morfológica a Superquadra. As Superquadras formam quatro faixas lineares, paralelas ao eixo rodoviário, de forma que as faixas a oeste do eixo abrigam as quadras 100 e 300 enquanto as do leste, as quadras 200 e 400 (Figura 1).

Os edifícios residenciais do Plano Piloto são implantados isoladamente uns dos outros e dispõem-se, em sua maioria, de forma paralela ou perpendicular ao eixo rodoviário. De maneira geral, é possível sintetizar as várias orientações em norte-sul e leste-oeste na Asa Norte, e noroeste-sudoeste e nordeste-sudoeste na Asa Sul. Os azimutes das fachadas considerados predominantes são aqueles correspondentes aos trechos retos do eixo rodoviário: para a Asa Norte, 72°, 162°, 252° e 342° e, para a Asa Sul, 52°, 142°, 232° e 322° (Figura 1).

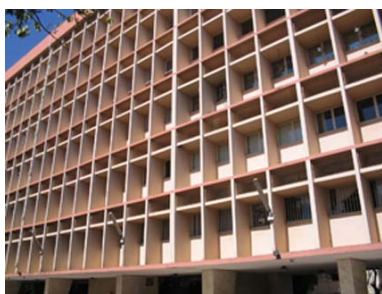
Figura 2 - bloco B, Superquadra Sul 106 (década de 60)- janelas corridas e quebra-sol de brises mistos na fachada principal; vedação por cobogós na fachada secundária; reboco pintado como revestimento - 48 edifícios semelhantes, 3% do total.

A arquitetura produzida nos primeiros 20 anos segue princípios do Movimento Moderno, especialmente do Racionalismo Carioca e do Brutalismo Paulista. São típicos dessa época, edifícios com janelas corridas (principalmente a janela horizontal corbusiana), presença do quebra-sol, empenas cegas e cobogós ocultando as áreas de serviço. Houve, nesse momento, uma grande repetição de projetos, resultando por vezes em edifícios mal implantados, inclusive quanto à orientação solar. Por causa desta repetição, é possível identificar as tipologias de fachada que mais se repetem no Plano Piloto (Tabela 2- Figuras 2, 3, 4 e 5), ilustrando bem as características formais do período.

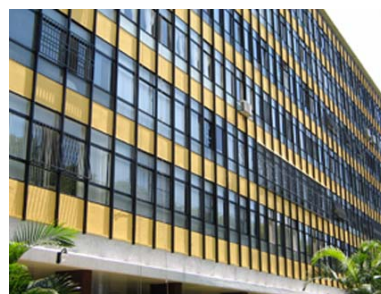
Figura 3 - bloco F, Superquadra Norte 308 - janelas corridas na fachada principal; cobogós na fachada secundária; reboco pintado e pastilhas revestimento - 33 edifícios semelhantes, 2% do total de edifícios do Plano Piloto.

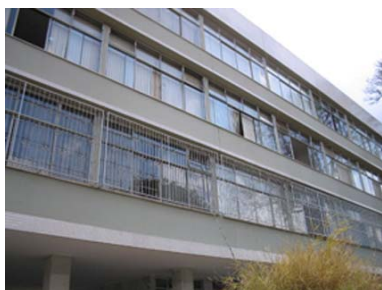
Figura 4 - Bloco A, Superquadra Norte 406 (década de 60) - janelas corridas e reboco pintado como revestimento - 64 edifícios semelhantes, 5% do total de edifícios do Plano Piloto.

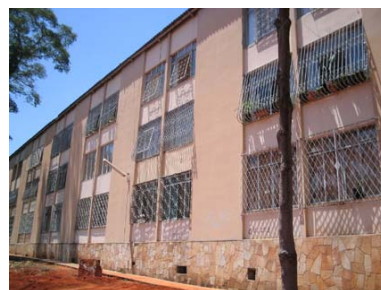
Figura 5 - Bloco R, Superquadra Sul 410 (década de 60) - Janela tradicional e reboco pintado como revestimento - 67 edifícios semelhantes, 5% do total de edifícios.

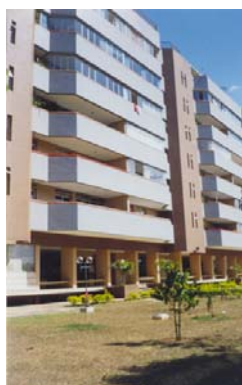
Figura 6 - Bloco E, Superquadra Norte 208 (1988)- janelas tradicionais, amplas varandas e uso de materiais cerâmicos como revestimento - 20 edifícios similares, 1% do total do Plano Piloto.

Os prédios desse período são encontrados principalmente na Asa Norte, uma vez que ali há superquadras de ocupação mais recente. As principais características são a presença de varandas, gerando formas mais recortadas, a ocupação das empenas, apartamentos não vazados² e a predominância de certos tipos de fechamentos opacos e transparentes (Tabela 3- Figura 6 e 7).

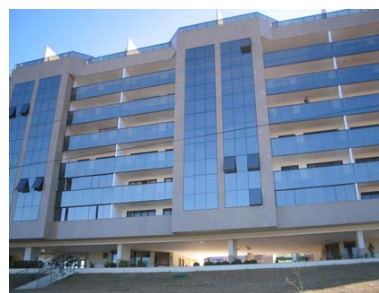
Figura 7 - Bloco A, Superquadra Norte 213 - geração nova de prédios mais luxuosos, com materiais nobres na fachada e uso de vidros espelhados e janelas tradicionais - 15 edifícios similares, 1% do total.

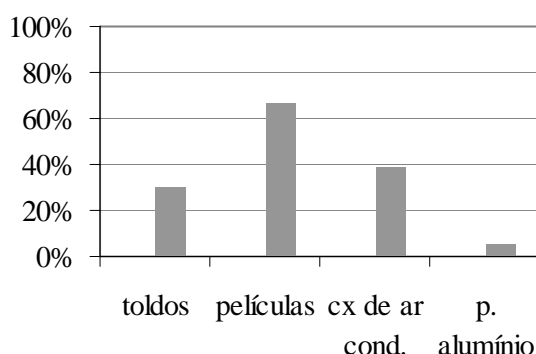
Gráfico 3 - Intervenções - todas as Superquadras Sul e Norte

tipo de descaracterização, proveniente do desconforto ambiental. O tipo de intervenção (Gráfico 3) mais presente é a representada por películas, mas a presença de aparelhos de ar condicionado em mais de 500 dos edifícios analisados também é relevante, devido ao gasto energético que representam.
