## **AUDITORÍAS ENERGÉTICO AMBIENTALES EN EL SUBTRÓPICO: CASO OBERÁ, MISIONES, ARGENTINA**

En el trabajo se exponen resultados de auditorias energético-ambientales obtenidos en el marco del proyecto “Evaluación del comportamiento higrotérmico de viviendas de interés social en la Provincia de Misiones”. El proyecto tiene como objetivo realizar mediciones en viviendas con el fin de conocer su comportamiento higrotérmico, niveles de confort, características socioeconómicas de la población, modos de uso de la energía, entre otros. El sitio se caracteriza por poseer un clima subtropical sin estación seca, clasificado como muy cálido húmedo. Con el fin de materializar la investigación, se unieron mediante convenio las Facultades de Arquitectura de la Universidad Nacional de La Plata e Ingeniería de la Universidad Nacional de Misiones y se creó un grupo de investigación. Dentro de las actividades del proyecto se contemplaron talleres de formación de recursos humanos, tanto en la familiarización y manejo del instrumental utilizado, trabajo de campo, mediciones, auditorias energéticas, encuestas e interpretación de datos. Se exponen resultados alcanzados en la campaña de verano.

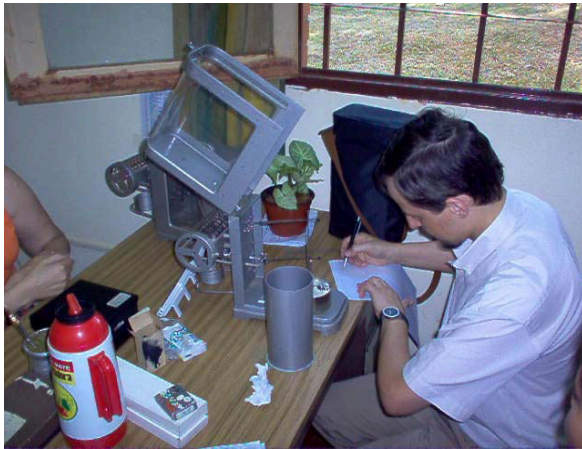
**Figura 3: Calibración de instrumentos**

En las mediciones se utilizó el siguiente instrumental: dos Termohigrógrafo S.I.A.P. THG – 103 – DS, dos termo-higrómetros de máxima y mínima digitales TFA, cuatro termómetros de máxima y mínima, dos

luxómetros digitales TES 1332 y 1330 con rangos 200-200000 lux y 20-20000 lux respectivamente. En la calibración de los termohigrógrafos se utilizó un higrómetro de precisión SIAP.

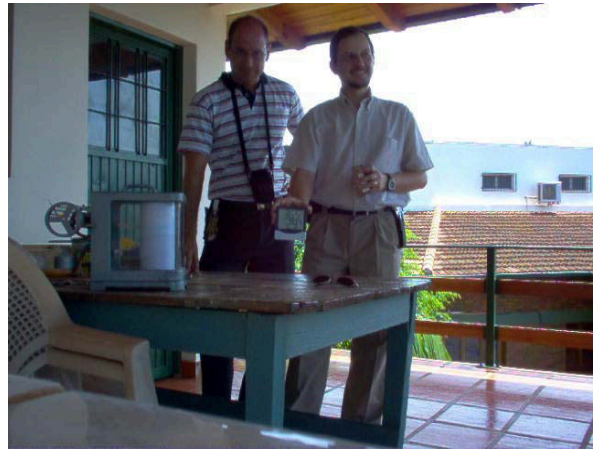
**Figura 3: Termohigrógrafo exterior.**

Las mediciones se realizaron sin inconvenientes y dado que no existía un “resguardo meteorológico” en el Campus de la Universidad ni zona segura se buscó una vivienda cercana al área de localización de las unidades de análisis que reuniera seguridad, protección solar y lluvias, con alta exposición exterior y mínima radiación en el infrarrojo de elementos circundantes (ver figura 2). Previamente se calibraron los termohigrógrafos a lo largo de tres horas con procedimiento saturación (húmedo) y verificación con higrómetro de precisión.

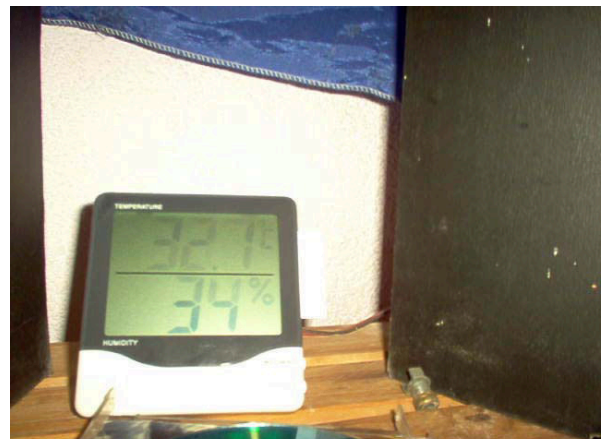
**Figura 5: Termohigrómetro digital de máx. y mín.**

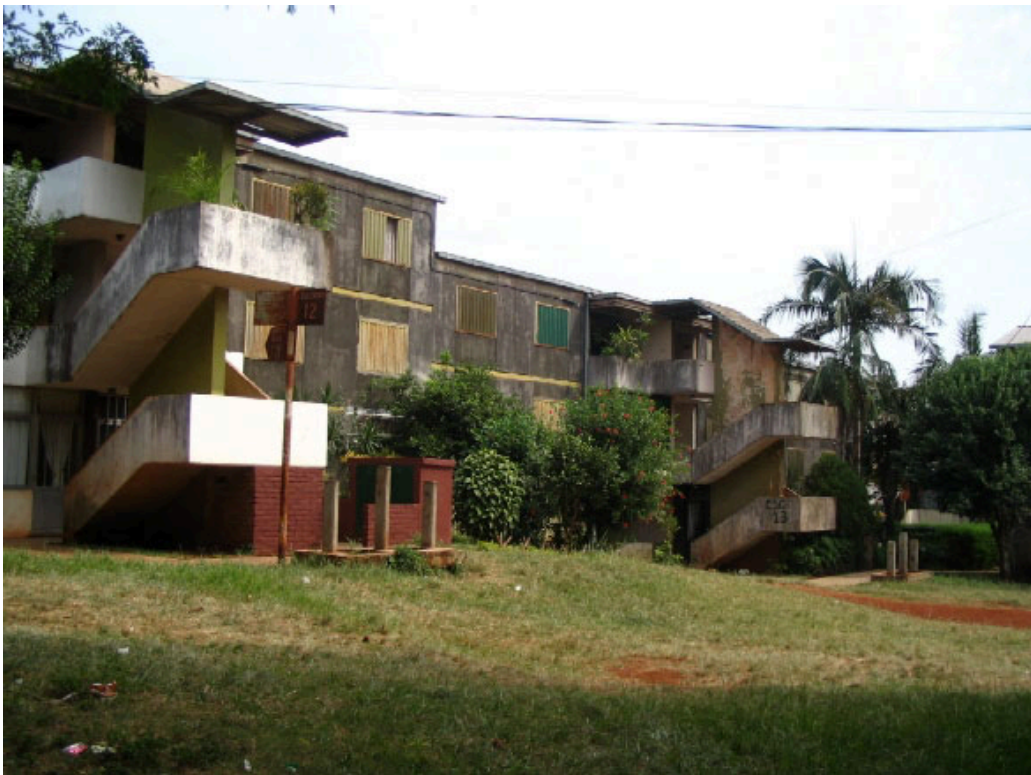
**Figura 7:** Vista exterior del bloque de viviendas donde se realizó una de las auditorias que se analizan en este trabajo en el Barrio Krause, Oberá, Misiones, Argentina. (21/02/2005).

En la Tabla 2 se muestra una síntesis de las mediciones realizadas a dos casos correspondientes a departamentos en un conjunto habitacional conformado por edificios en forma de bloques bajos de tres pisos de altura. Los departamentos, en ambos casos, de tres dormitorios de forma rectangular con ventilación cruzada en las caras longitudinales. Los muros estaban contruidos con ladrillos huecos de 0,18 m espesor y revocados en ambas caras, losas intermedias de hormigón armado y los departamentos del último piso con techo de chapa autoportante y cielorraso de tableros de fibra de 5 mm espesor sin aislación térmica. Las ventanas tipo corredizas de chapa doblada N°18 y protección exterior con celosía.

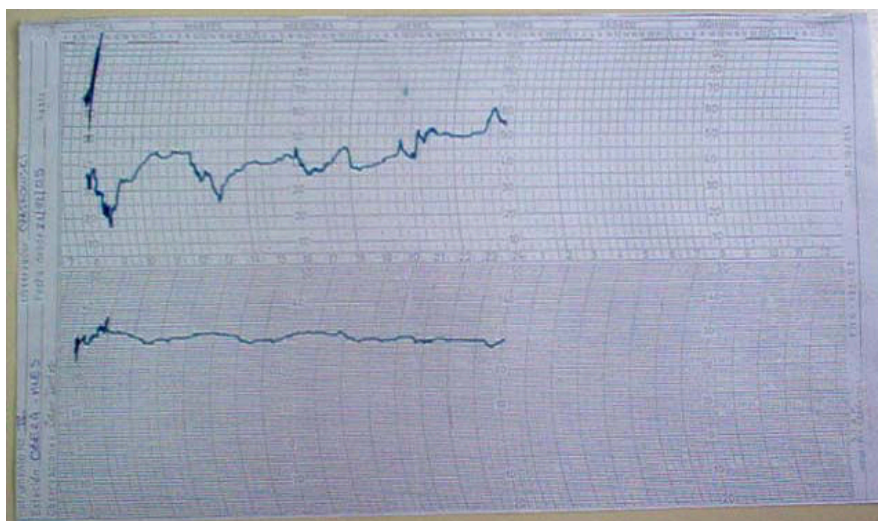
**Figura 9: Banda registro termohigrógrafo N°IV (interior vivienda)**

Las figuras 6 y 7 muestran las bandas de termohigrógrafo correspondientes al comportamiento higrotérmico exterior e interior en el período de medición. Del análisis de los datos puede observarse que en los tres primeros días (cielo claro) la amplitud térmica exterior fue de 12°C mientras la amplitud térmica en el interior de la vivienda fue de 3.5°C. Esto muestra el efecto amortiguador de la masa del edificio con ventilación cruzada permanente y presencia de arbolado de porte cercana a una de las caras del departamento. Pero si analizamos la respuesta del edificio en relación al exterior vemos que mientras la temperatura media exterior fue de 29.8°C (9 registros), la temperatura media en el interior del departamento fue levemente superior 30.5°C (8 registros). Esto muestra una mala respuesta que “a priori” puede deberse a una mala calidad de la envolvente (muros  $K= 1,84 \text{ w/m}^2\cdot\text{K}$ ), alta exposición, escasa protección solar, ventilación inadecuada, alta carga térmica interior, mala orientación, entre otros.

Por otra parte se registra un comportamiento higrotérmico medio interior que dista del confort 30.5°C y 39.8%.

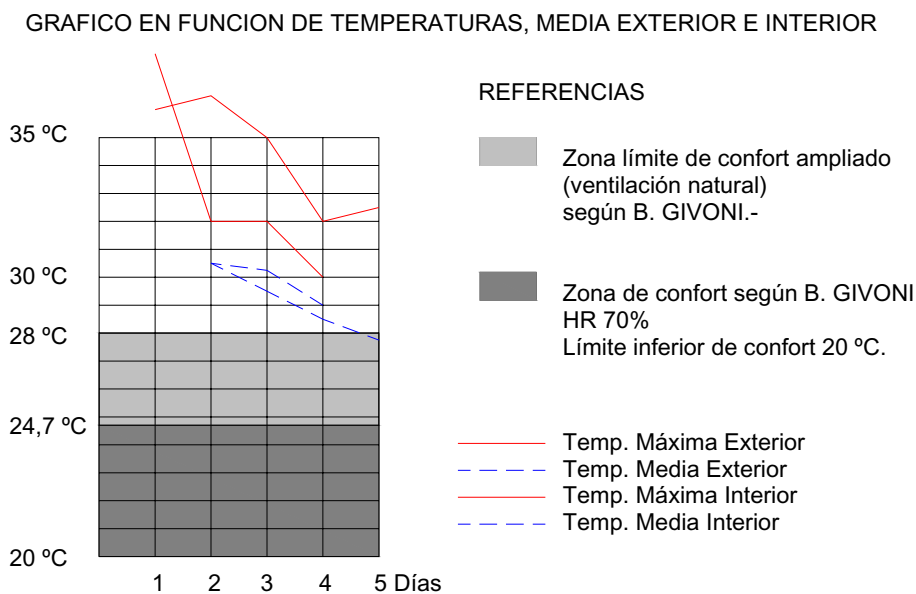
**Figura 10: Gráfico elaborado a partir de los datos obtenidos de los termohigrógrafos TH-I y TH-IV**

En la Figura 8 se grafican dichos valores máximos y mínimos a lo largo de los días de medición donde se muestra con claridad cuan lejos del confort se encuentra tanto el ambiente exterior en la localidad en verano como la respuesta térmica que da el edificio a sus ocupantes.

Si comparamos datos normativos de la Tabla 1 con registros locales de la Tabla 3 vemos que el martes 22/02/05 estuvo a solo 1.2°C de alcanzarse la temperatura de diseño para el día típicamente cálido, pero lo interesante es que en el interior del departamento el lunes 21/02/05 se superó levemente lo establecido como día típico al llegar a 38°C la temperatura en el estar-comedor de la vivienda.

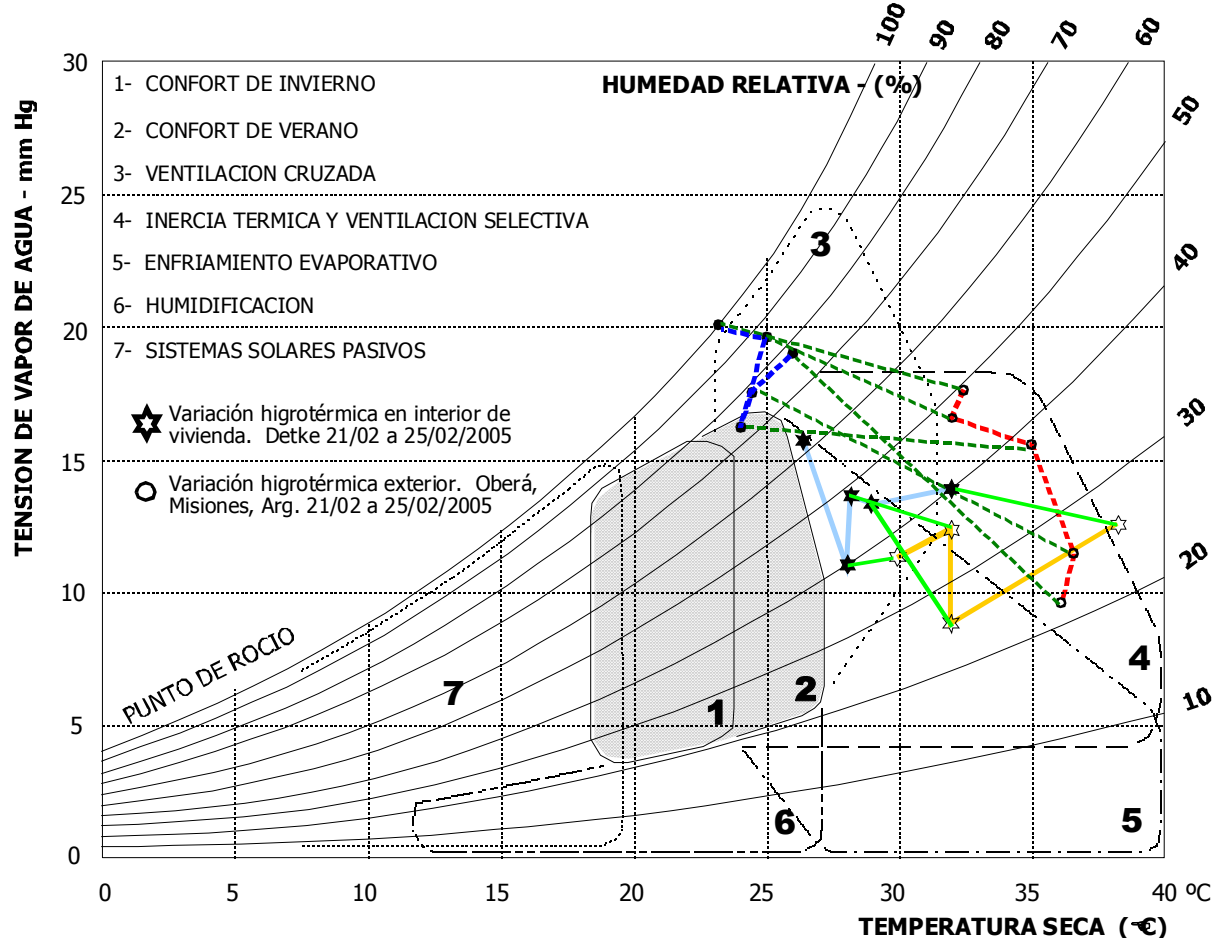
En la Figura 9 se analiza el comportamiento higrotérmico de un caso de vivienda mediante el diagrama de Givoni donde se puede observar (puntos y líneas de trazo) que la variación de los registros exteriores indican que si se diseña un edificio con inercia térmica, adecuadamente aislado térmicamente del exterior, con buena protección solar en aberturas y mínima ventilación diurna y luego buena ventilación cruzada nocturna pueden lograrse adecuados niveles de confort higrotérmico.

Si ahora analizamos la respuesta del edificio respecto del diagrama podemos notar que salvo el extraño día de 38°C (valor dudoso: manipulación incorrecta del instrumental, objeto cercano caliente o ingreso rayo solar, etc) los días restantes la estructura del edificio no solamente logró amortiguar significativamente la

gran amplitud térmica exterior sino que mantuvo al local en una situación mixta entre necesidad de inercia térmica, ventilación selectiva, ventilación cruzada y enfriamiento evaporativo.

Figura 11: Confort higrotérmico de vivienda auditada contrastando interior - exterior. Oberá, Mnes, Arg. 21 a 25 feb 2005. (Diagrama Givoni)

De este análisis surge que con mínimas mejoras en la envolvente del edificio (aislamiento térmico en techos y la cara exterior de muros, protección solar en aberturas) junto a una adecuado entrenamiento a los habitantes respecto de ventilar mucho en el período nocturno y muy poco durante el día, manteniendo en penumbra la vivienda y utilizando ventilación mecánica para favorecer la evapo-transpiración corporal con un mínimo agregado de vapor de agua es posible obtener una significativa mejora en el confort.
