## **MONITORAÇÃO DE TEMPERATURA E UMIDADE EM DUAS RESIDÊNCIAS LOCALIZADAS NA CIDADE DE MANAUS NA ESTAÇÃO DE “INVERNO REGIONAL”**

LabEEE – Laboratório de Eficiência Energética em Edificações

Departamento de Engenharia Civil - Universidade Federal de Santa Catarina

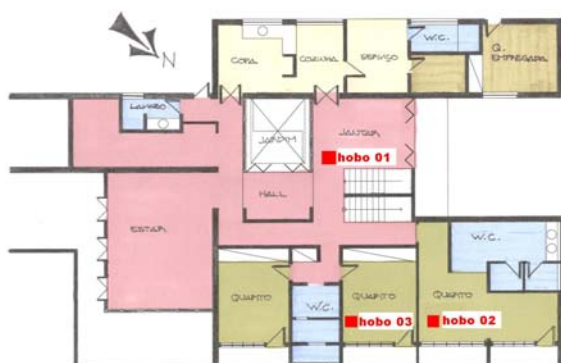
A primeira residência (Figura 02 e Figura 03) está localizada na zona centro-sul da cidade, tem uma área construída de aproximadamente 300m<sup>2</sup> onde se distribuem dois quartos, uma suíte com closet, estar, jantar, cozinha, copa, banheiro, lavado, dependência de empregada, jardim interno, garagem, varandas e no pavimento superior ao jantar localiza-se somente o escritório.

Em relação ao maior eixo, a residência possui orientação noroeste-sudeste, sendo os dormitórios localizados na orientação nordeste, expostos aos ventos dominantes da cidade.

**Figura 02-** Croqui esquemático da residência 01 - Primeiro pavimento.

As duas residências tiveram suas TBS e UR horárias internas monitoradas nos meses de janeiro e fevereiro de 2002, mês característico da estação de inverno da região, quando são registrados índices pluviométricos mais elevados. A aquisição destes dados foi realizada com auxílio de equipamentos eletrônicos chamados HOBO® "*Temperature Data Logger*" da *Onset Computer Corporation*, colocados em três ambientes da residência 01 (dois dormitórios e estar/tv) e em apenas dois da residência 02 (estar/quarto e jantar/cozinha) devido a sua pouca dimensão, conforme verificação nas figuras 02 e 04 respectivamente.

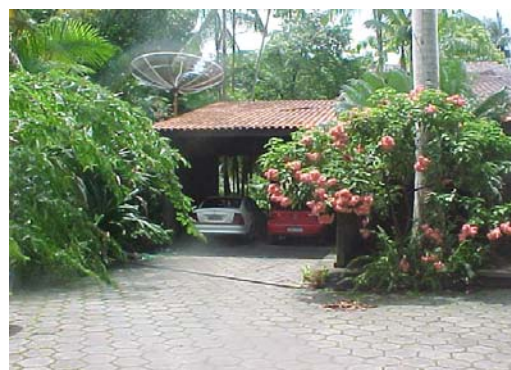
**Figura 03 -** A vegetação do entorno foi preservada para favorecer o microclima externo.

Na concepção do projeto arquitetônico desta residência houve uma grande preocupação para favorecer o seu melhor desempenho térmico. Algumas destas são: quanto à sua orientação para favorecer a circulação dos ventos dominantes do quadrante norte/leste, à distribuição dos ambientes localizando os dormitórios à leste e os ambientes menos utilizados à oeste, quanto ao tamanho, orientação e tipo das esquadrias para também favorecer a ventilação natural foi dada a preferência por aquelas que proporcionassem 100% de abertura, quanto aos materiais utilizados – telhas cerâmicas por exemplo, quanto a algumas técnicas construtivas como a ventilação da cobertura e utilização de placas “isopor” no forro e também a

preservação da vegetação existente na área externa à residência, afim de proporcionar sombreamento e um microclima mais ameno à residência, mesmo este fator contribuindo para o aumento da umidade local.

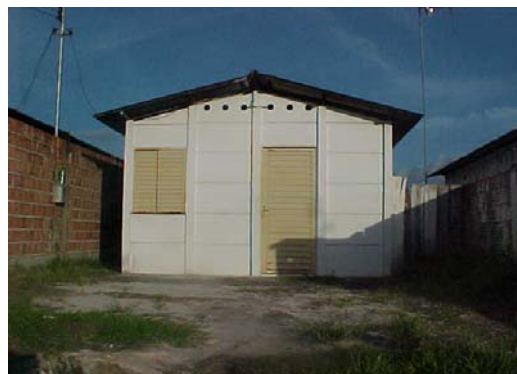
**Figura 05** - Fachada principal onde localiza-se o estar/quarto - orientação oeste.

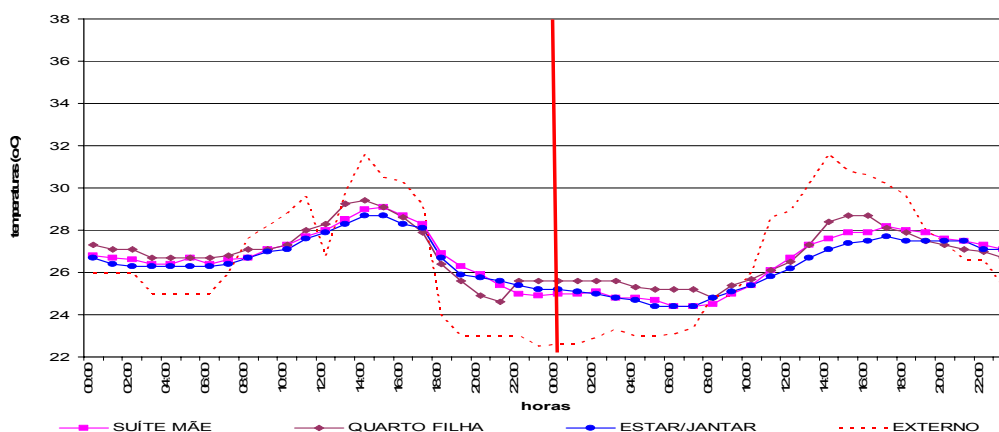
As figuras 06 e 07 mostram as variações das TBS diárias registradas internamente na residência 01 e externamente na Estação Meteorológica. Durante os dias 7 e 8 de janeiro, em que não ocorreram precipitações (Figura 06), pode-se observar que no primeiro dia a TBS externa mínima foi de aproximadamente 22°C às 23:00, enquanto que internamente a temperatura era de em média 25°C; a máxima externa era de aproximadamente 32°C às 14:00 horas e a interna de no máximo 29°C.

**Figura 06** - Variações das TBS horárias nos dias 7 e 8 de janeiro na residência 01 – sem ocorrências de precipitações.

Ao longo dos dois dias verifica-se que durante a noite e a madrugada as TBS internas estavam acima das externas em média 2°C. No período da tarde as TBS internas eram de em média até 3°C abaixo das externas. O ambiente que apresentou as TBS mais amenas foi o estar/jantar, devido sua localização no centro da residência, onde também está disposto o jardim interno e acima um escritório, não ficando desta forma suas paredes e cobertura expostas a incidência solar direta.

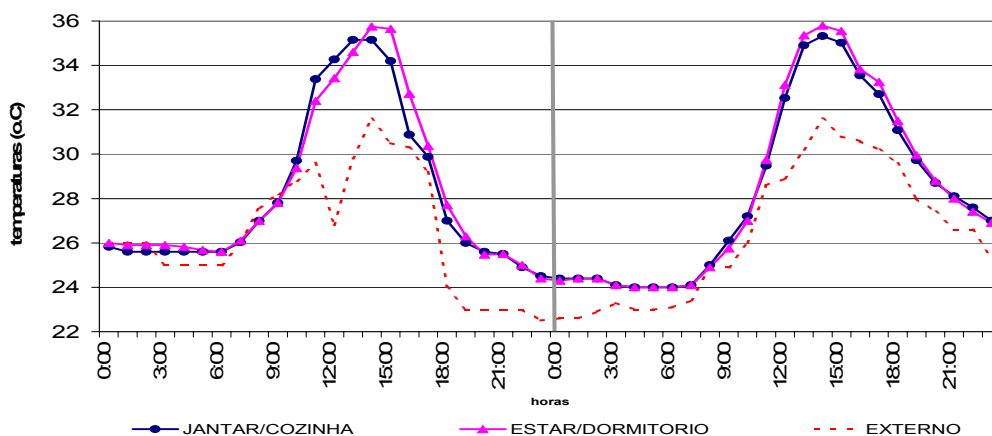
As figuras 08 e 09 mostram as variações das TBS diárias registradas internamente na residência 02 e externamente na Estação Meteorológica. Nos dias 7 e 8 de janeiro quando não ocorreram precipitações (Figura 08), pode-se observar que as TBS externas estavam abaixo das internas e que a ocorrência de

diferenças de TBS em média de 10°C, no decorrer da manhã e da tarde. Por exemplo, no primeiro dia a TBS média era de aproximadamente 26°C no início da manhã e no início da tarde já era de aproximadamente 36°C.

**Figura 08** - Variações das TBS horárias nos dias 7 e 8 de janeiro na residência 02 – sem ocorrências de precipitações.

No segundo dia, as amplitudes internas foram um pouco maior que o primeiro, sendo de aproximadamente 12°C, pois verifica-se que no início do dia as TBS eram de aproximadamente 24°C e a tarde as TBS já registravam uma média de 36°C. No período noturno dos dois dias as TBS apresentaram pouca diferença entre si, estando o microclima interno aproximado e até coincidindo com as condições externas.

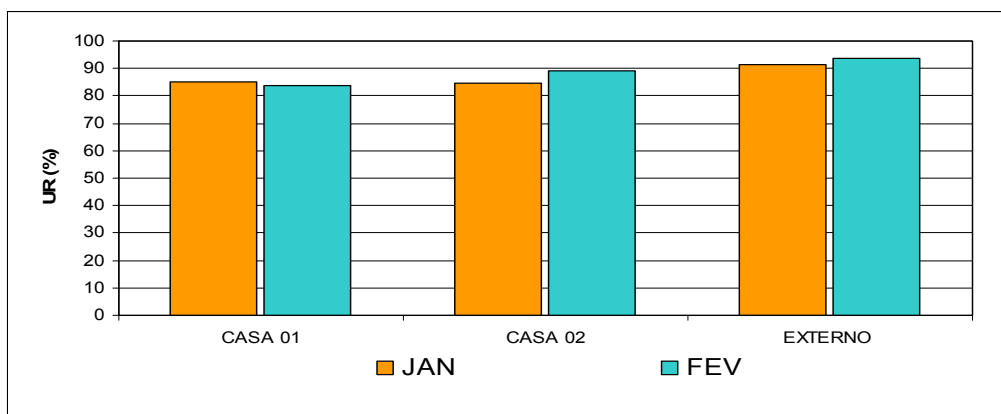
Na figura 10 podemos verificar que as UR nestes dois meses apresentaram uma variação média de 85% nas duas residências e de 92% no ambiente externo.

**Figura 10** - Comparativo de UR média dos ambientes monitorados.

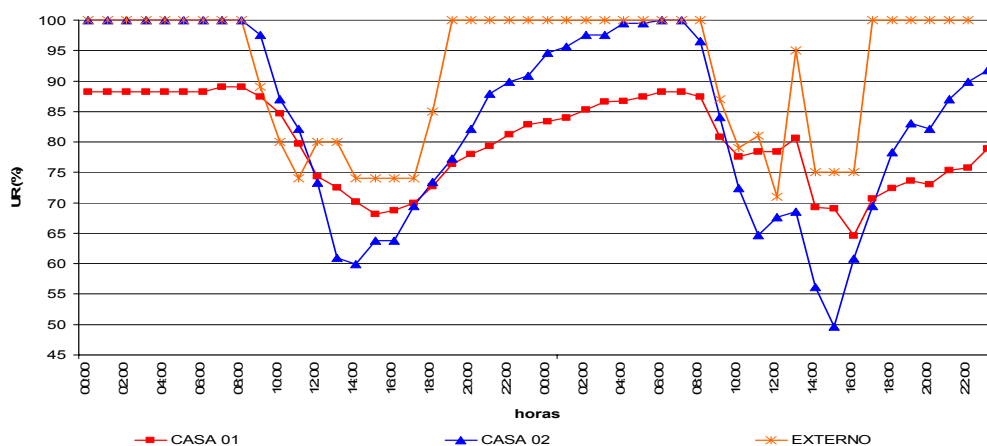
Quanto ao desvio padrão, os mais elevados foram verificados em relação aos dados da residência 04 e do ambiente externo, representando uma maior dispersão em torno de suas médias neste período, em consequência do aumento das amplitudes. Este fato, demonstra mais uma vez a influência da pouca resistência térmica das paredes e da cobertura da residência, causando uma maior aproximação das variações da UR em relação ao ambiente externo, conforme verifica-se na figura 11.

**Figura 11** – Variação da UR nos dias 23 e 24 de fevereiro - com ocorrências de precipitações.
