AVALIAÇÃO PÓS-OCUPAÇÃO EM AUDITÓRIOS UNIVERSITÁRIOS: O CONFORTO E A QUALIDADE DO PROJETO

Este trabalho apresenta estudos sobre projetos de auditório de uso múltiplo em duas Universidades. Foram avaliadas duas salas, com capacidade de 300- 400, através de medições de conforto ambiental. Os resultados mostram que o processo é complexo e que há falhas no projeto dos espaços de circulação e a visibilidade do palco é prejudicada nas primeiras filas. A inteligibilidade e o conforto térmico e lumínico das duas salas é boa, mas os usuários reclamam de temperaturas muito baixas.

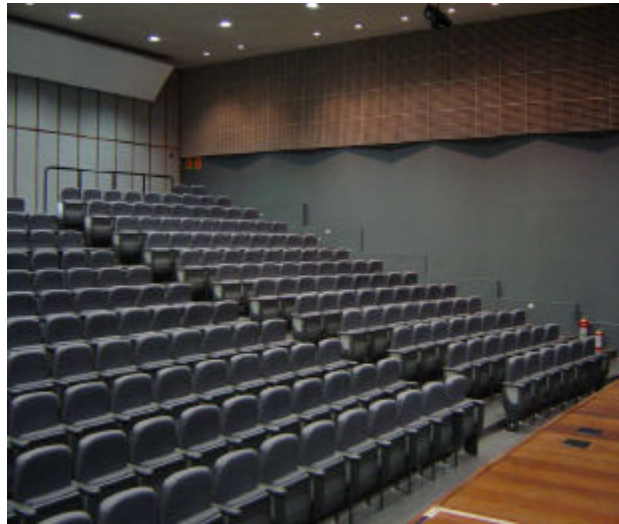
Fig. 2.1. Auditório Dom Gilberto (PUCCAMP)

O auditório do Campus I, da Pontifícia Universidade Católica de Campinas - Dom Gilberto foi inaugurado em 2002. Com uma platéia de 410 lugares, este espaço tem como objetivo principal uso múltiplo, atendendo diferentes necessidades do campus universitário.

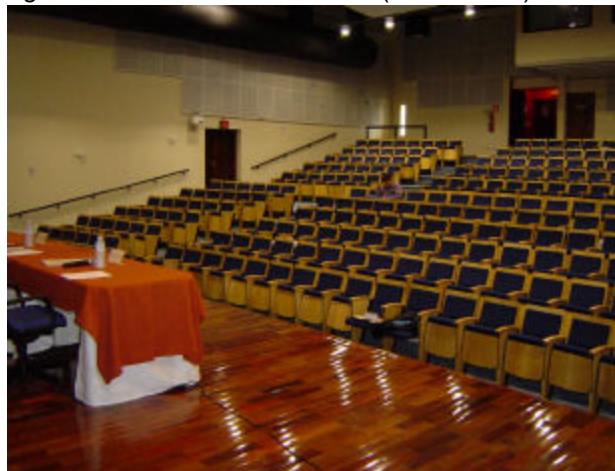
Fig 2.2 Auditórios da Faculdade de Medicina (UNICAMP)

O auditório da Faculdade de Ciências Médicas da Unicamp foi inaugurado em 2002, sendo utilizado para eventos gerais da faculdade e aberto a outras unidades da Universidade. É utilizado, principalmente, para palestras, tendo a palavra falada como prioridade. Possui capacidade para 300 pessoas e espaço para portadores de necessidades especiais ao fundo do auditório.

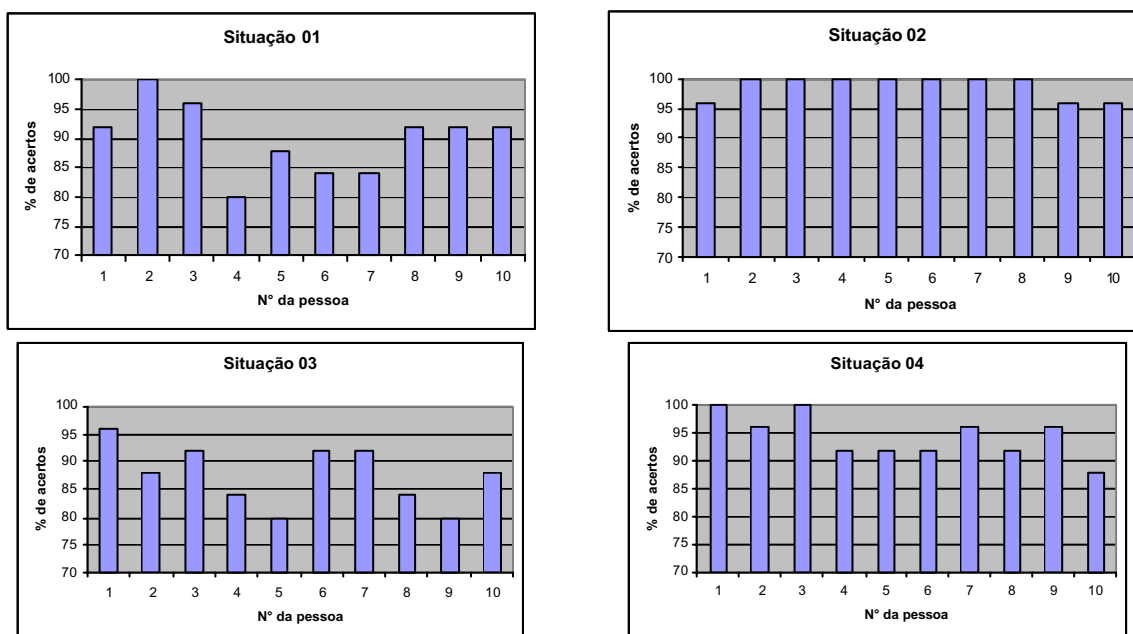
Conforto Acústico: O volume do auditório é irregular, favorecendo a distribuição dos raios sonoros por todo o ambiente. Os espaços da platéia e do palco possuem placas refletoras planas e inclinadas, de gesso acartonado, com pequenas interrupções para a colocação de varas de iluminação e saídas dos dutos de ar condicionado, aumentando a incidência de raios indiretos para a platéia. A inteligibilidade (Fig. 3.2) da sala é muito boa, pois as médias de acertos de todas as situações diferentes testadas estão acima do índice 0.7. Cabe ressaltar que dentro das médias verificadas a situação 03 (sem microfone e com o ar condicionado ligado), com índice de 0.87, possui a média mais baixa de compreensão das palavras, pois o nível de ruído de fundo (com o ar condicionado ligado) atrapalha o nível da fala, sem reforço eletro-acústico.

Fig. 3.2. Resultado da aplicação do teste de inteligibilidade, por pessoa, para as quatro situações distintas do ditado no auditório da UNICAMP.

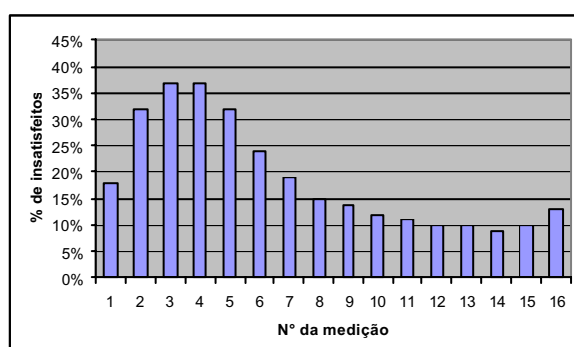
Conforto Térmico: A avaliação de conforto térmico, realizada no dia 29 de abril de 2004, teve a duração de 3 horas, período em que se apresentou uma palestra com um orador. Na primeira medição, realizada às 9:41h, a temperatura registrada, nos três pontos medidos, foi de aproximadamente 23,10°C. A variação da temperatura ficou, em média, em 2,2°C. O ponto 01 apresentou uma temperatura mínima de 21,3°C às 10:10h e temperatura final de 23,20°C; o ponto 02 teve a mínima de 21,66°C e final de 23,53°C; e o ponto 03, mínima de 21,22°C e final de 23,1°C. A distribuição dos fluxos de ar no ambiente, tanto no palco como na platéia, são bem homogêneos, mantendo a variação de temperatura relativamente estável. A umidade relativa teve variação maior durante toda a medição, com uma média mínima de 55% e final de 52,5%, chegando a 60% por volta das 10:30h. Nesta avaliação foram feitas 18 verificações de temperatura. A maior porcentagem de insatisfeitos apresenta-se, em todos os pontos, nas primeiras medições, chegando ao ápice entre 10:00h e 10:30h, com índices acima de 40%. A figura 3.3 mostra resultados de insatisfeitos nos pontos 1 e dois do auditório de acordo com os cálculos do VME.

Gráfico referente ao ponto 01 da medição térmicas

Gráfico referente ao ponto 02 da medição térmicas

Fig. 3.3. Porcentagem de insatisfeitos com as condições térmicas na Faculdade de Ciências Médicas
