AVALIANDO SENTIDOS:

ESPAÇOS PARA SURDOCEGOS E MÚLTIPLO DEFICIENTE

**ARIAS, Camila Ramos (1); BIANCHI, Giovana (1); PINA, Silvia Mikami G. (2);
KOWALTOWSKI, Doris C.K.K. (2) e LABAKI, Lucila C (2).**

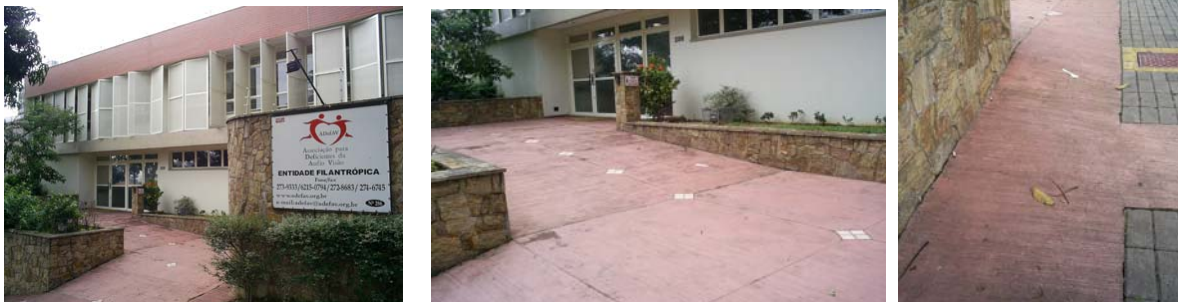
A verificação do **acesso principal** (Fig. 3) avaliou 31 itens, relacionados ao dimensionamento das aberturas, desnível até a porta, material transição entre o lote e calçada, mobiliário da fachada, entradas no lote, manutenção/conservação, identificação com símbolos internacionais de acesso, de deficiência visual e de deficiência auditiva, rampas e corrimãos. Não foram atendidos 20 itens correspondentes ao desnível

até a porta, material transição entre o lote e calçada identificação com símbolos internacionais de acesso, de deficiência visual e de deficiência auditiva, rampas e corrimãos. Os aspectos que sobressaíram negativamente na avaliação foram a total ausência de corrimão na rampa principal e a inclinação de um dos segmentos de rampa ser de 19%.

Fig. 3 – Acesso principal: rampas e calçada

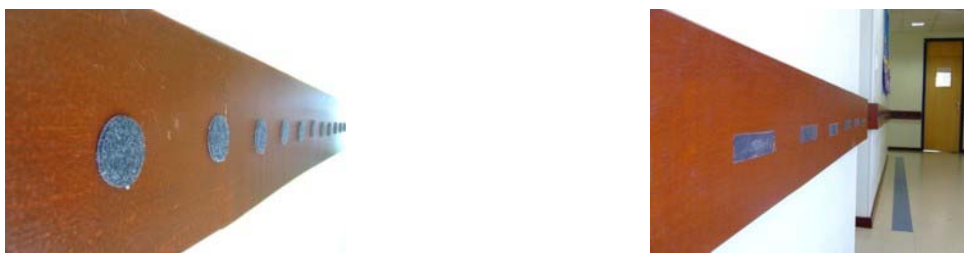
As soluções de sinalização tátil foram confeccionadas na própria Instituição e utilizam materiais simples como adesivo de feltro, adesivo de lixa, tecido, papel e EVA. A escolha destes materiais justifica-se pela constante busca de soluções mais eficientes baseada na observação do comportamento dos indivíduos atendidos, mostrando-se um processo dinâmico. Para identificação dos pavimentos foram instaladas molduras de madeira na circulação com adesivos de diferentes formatos e texturas (Fig. 4). No acesso aos ambientes, uma bolsa em tecido guarda um objeto relacionado à atividade desenvolvida no local, como por exemplo, um brinquedo ou um sabonete. Na bancada do refeitório foram afixados painéis acima dos utensílios utilizados para refeição, identificados através do próprio objeto e da escrita em braile, de forma que cada usuário possa se servir com autonomia. (Fig. 5)

Fig. 4 – Sinalização tátil dos pavimentos

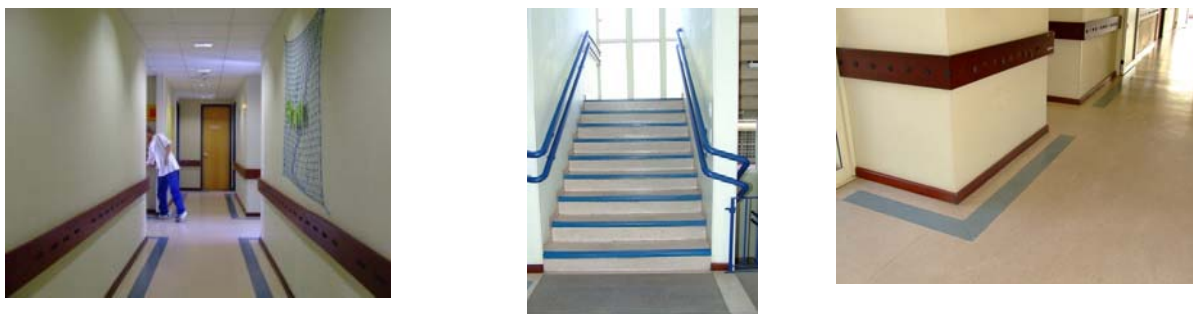
No piso de toda a edificação foi desenhada uma faixa próxima às paredes de cor contrastante com a cor do piso, identificando trajeto. A faixa contínua e se secciona em frente às passagens. Os batentes das portas também receberam pintura em cor contrastante com as paredes e portas, para serem facilmente identificados. A escada recebeu cantoneira nos degraus em cor contrastante e material diferenciado. A iluminação natural no patamar proporciona a identificação de uma rota a seguir (Fig. 6). Em todos os ambientes e também na área de circulação e sanitários foram instalados indicadores luminosos com lâmpadas coloridas que quando acesos indicam alerta (vermelho) e horário de refeição (amarelo) (Fig. 7). O painel do refeitório descrito anteriormente possui também identificação em desenho do utensílio na língua de sinais (libras) além do nome do próprio objeto escrito.

Fig. 6 – Contrastes de material e cor
