REUTILIZAÇÃO DE EDIFICAÇÕES PARA ESPAÇOS MUSEOGRÁFICOS: ANÁLISE DO MUSEU VICTOR MEIRELLES EM FLORIANÓPOLIS - SC

HEIDTMANN JUNIOR, Douglas Emerson Deicke (1); LOHMANN, Alberto (2);

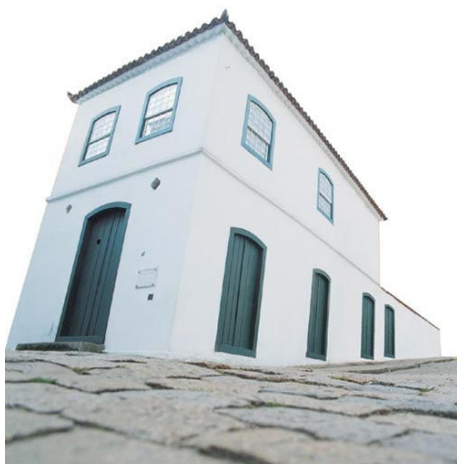
Figura 1 – Foto da esquina (fonte: <http://www.unisantos.br/pos/revistapatrimonio>)

O museu encontra-se instalado em um sobrado de arquitetura luso-brasileira do final do século XVIII, na cidade de Florianópolis na esquina das ruas Victor Meirelles e Saldanha Marinho (figuras 1 e 2). Possui características da arquitetura comercial dessa época sendo que o andar superior era destinado à moradia e o térreo para o comércio onde estava instalado o armazém do pai do artista Victor Meirelles, o português Antônio Meirelles de Lima.

O museu se divide em três áreas distintas. Duas localizadas na edificação oitocentista, sendo o térreo de exposições temporárias, e o pavimento superior com exposição de algumas obras de Vitor Meireles. A terceira localiza-se num edifício em anexo, mostrado na figura 1, que abriga um pequeno auditório, salas para recuperação de obras e reserva técnica.

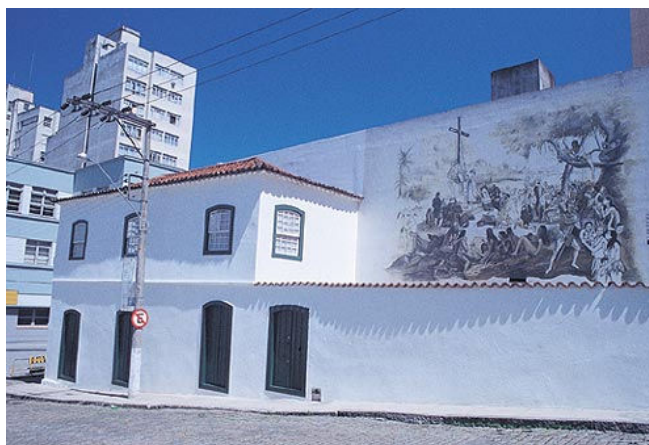
Figura 2 – Foto da parte de trás (fonte: <http://www.unisantos.br/pos/revistapatrimonio>)

Pode-se dizer que trata-se de uma edificação entre o tradicional porta-e-janela e os sobrados mais requintados, possuindo alguns dos elementos tipológicos e formais mais significativos das construções oitocentistas, como a implantação sobre o alinhamento da rua, as alvenarias de pedra, tijolo e estuque, a cobertura com telhas capa e canal, os beirais tipo beira-seveira, as janelas com postigos cegos de madeira, as alcovas, entre outros.

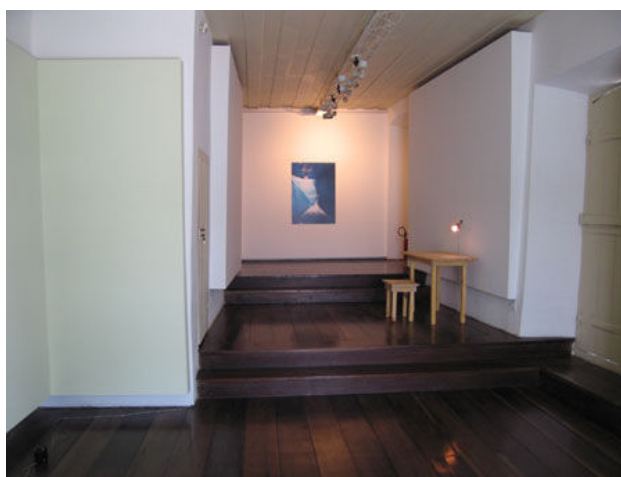
Figura 3 - Planta do Museu

O museu tem uma planta retangular, com dois pavimentos, pé direito de 3,50m e dimensões seguindo a figura 3.
