## **SOLUÇÕES EM VEDAÇÕES VERTICAIS PARA PROJETOS DE REUTILIZAÇÃO DO PATRIMÔNIO EDIFICADO**

**HEIDTMANN JUNIOR, Douglas Emerson Deicke (1) ; LOHMANN, Alberto (2) ;**

### **RESUMO:**

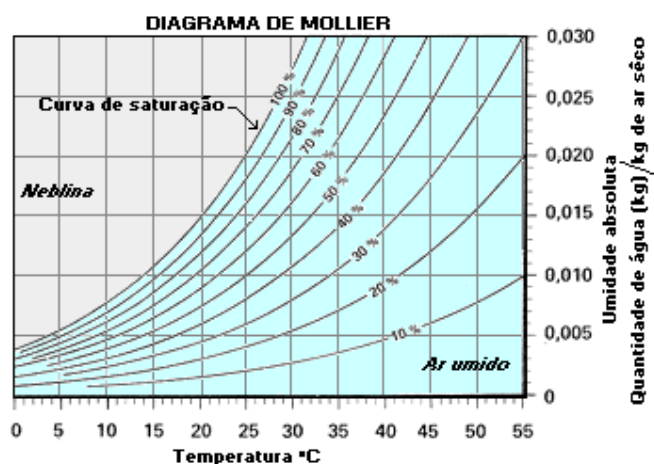
Figura 1- Carta Psicrométrica - temperatura, umidade absoluta e relativa (fonte: MONTEIRO, 2006)

Para a compreensão do fenômeno, apresenta-se o do *diagrama de Mollier* (figura 1) que expressa as curvas da umidade relativa em função da quantidade de água em um ambiente (absoluta) e da temperatura.

a) **Limite de saturação** – no ar existem vários componentes gasosos, sendo o vapor de água ( $H_2O$ ) um deles. No eixo vertical da figura 1 temos os valores de umidade absoluta. Para uma determinada temperatura do ar a umidade absoluta tem um valor limite chamado de "limite de saturação" definido pela curva de saturação (100%).

b) **Umidade relativa:** relação percentual entre a umidade absoluta e a umidade do limite de saturação (curvas da figura 1).

c) **Ponto ou temperatura de orvalho:** é a temperatura em que se dá a condensação. Se abaixarmos progressivamente a temperatura do ar, a massa de vapor de água (umidade absoluta) permanece constante, mas a umidade relativa aumenta até que uma certa quantidade de vapor passe ao estado líquido. Isso acontece quando toca a curva de saturação.

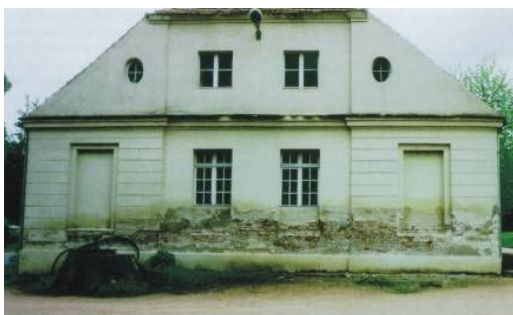
**Figura 2** - Danos causados por umidade em edificações de interesse histórico (fonte: HENRIQUES, 1995)

Dentre os fenômenos que mais atingem as edificações históricas, a umidade pode ser considerada um dos mais prejudiciais, causando uma série de patologias danosas tanto à aparência da edificação quanto à sua estrutura física.(figura 1 e 2).

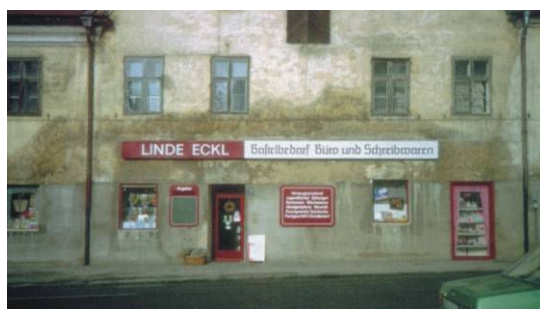
**Figura 3** - Danos causados por umidade em edificações de interesse histórico (fonte: HENRIQUES, 1995)
