## UN AUDITORIO CON ENERGIA SOLAR EN LA PAMPA, ARGENTINA

**Silvana Flores Larsen (1); Celina Filippín (2)**

Este trabajo describe el comportamiento térmico de invierno y verano de un Auditorio para 200 personas en La Pampa (Argentina), perteneciente a la Universidad Nacional de La Pampa. En su diseño se incorporaron estrategias bioclimáticas y técnicas solares pasivas de calefacción (ganancia directa y colectores solares de aire) para disminuir el consumo energético de invierno y verano. El edificio fue monitoreado ininterrumpidamente durante 15 meses, entre el 21 de junio de 2005 y el 30 de agosto de 2006. Se analizan los resultados del monitoreo para invierno y verano y se presenta el comportamiento de los colectores solares de aire. En invierno, para mantener la temperatura en 20°C, el consumo diario para calefacción es de 0.96kWh/m<sup>2</sup>día, lo cual significa un 50% de ahorro de energía tomando como base de referencia el mismo edificio en su formato convencional (sin aislación en la envolvente y sin aporte solar). Durante el verano la temperatura promedio interior se ubica entre 0.5°C y 1°C por encima del ambiente exterior. El diseño fue satisfactorio a la hora de dismi

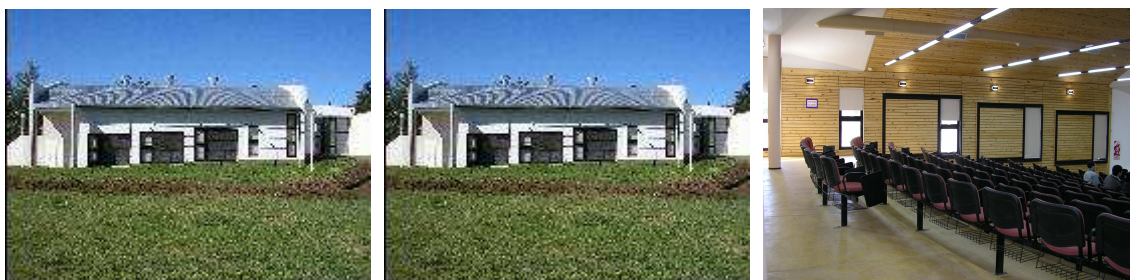
**Figura 2: algunas vistas del edificio, de izquierda a derecha: fachada norte, fachada sur e interior (se aprecian los tres colectores solares indirectos).**

la Figura 2). Cada colector está constituido por una cubierta de policarbonato alveolar, una cámara de aire estanca de 2cm de espesor, una placa absorbidora con aletas de chapa conformada negra, un canal de 4cm de espesor por donde circula (por convección natural) el aire a ser calentado, una aislación térmica de 10cm de poliuretano inyectado y un revestimiento de machimbre de pino. En la parte inferior y superior del colector se encuentran las rendijas de entrada y salida del aire, de 3cm de altura y del ancho del colector

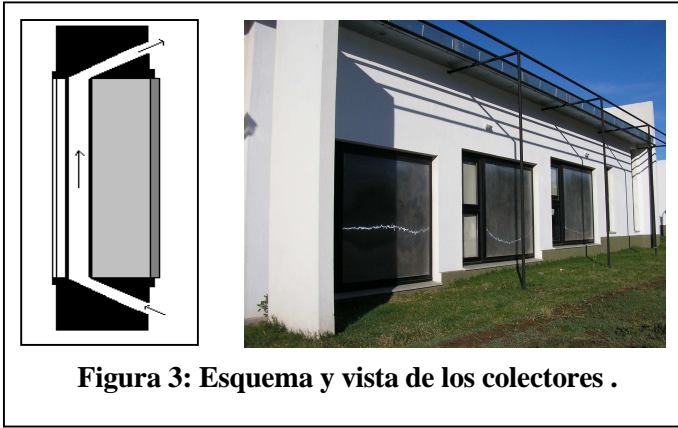
Los colectores solares de aire del muro Norte tienen 2m de alto y 2m de ancho cada uno. En la Figura 3 se muestran el corte del colector y una vista exterior del mismo (la vista interior se puede apreciar en

**Figura 3: Esquema y vista de los colectores .**

(2m). El aire del interior del Auditorio ingresa al colector a través de la rendija inferior, se calienta en contacto con la placa absorbidora y es devuelto al Auditorio a través de la rendija superior. Debido al buen espesor de la aislación térmica, son mínimas las pérdidas durante la noche a través de las áreas de los colectores. Para evitar el sobrecalentamiento en verano, el área de colección se protege mediante toldos, los cuales se instalaron en febrero de 2006. Según MOOTZ Y BEZIAN (1996), la eficiencia estimada de este tipo de colectores varía entre 0.3 y 0.4.

- 7m<sup>2</sup> de doble vidriado sobre la pared Norte, para iluminación natural y ganancia directa.
- Ganancia indirecta mediante tres colectores solares de aire incorporados en el muro Norte, de 2m de alto y 2m de ancho cada uno. Los colectores forman parte del mismo muro, como se puede apreciar en la Figura 3 en donde se muestran el corte del colector y vistas exterior e interior del mismo. Cada colector está constituido por una cubierta de policarbonato alveolar, una cámara de aire estanca de 2cm de espesor, una placa absorbadora de chapa conformada negra, un canal de 4cm de espesor por donde circula (por convección natural) el aire a ser calentado, una aislación térmica de 10cm de poliuretano inyectado y un revestimiento de machimbre de pino. En la parte inferior y superior del colector se encuentran las rendijas de entrada y salida del aire, de 3cm de altura y del ancho del colector (2m). El aire del interior del Auditorio ingresa al colector a través de la rendija inferior, se calienta en contacto con la placa absorbadora y es devuelto al Auditorio a través de la rendija superior. Debido al buen espesor de la aislación térmica, son mínimas las pérdidas durante la noche a través de las áreas de los colectores. Para evitar el sobrecalentamiento en verano, el área de colección se protege mediante toldos, los cuales se instalaron en febrero de 2006. Según Mootz y Bezan (1996), la eficiencia estimada de colectores con el diseño descrito varía entre 0.3 y 0.4, dependiendo del ancho del canal por donde circula el aire y del espesor de la aislación utilizada. Es importante destacar que durante la noche, la pérdida a través de los colectores es mucho menor que la del resto de la envolvente, debido a la mayor aislación térmica de este elemento.

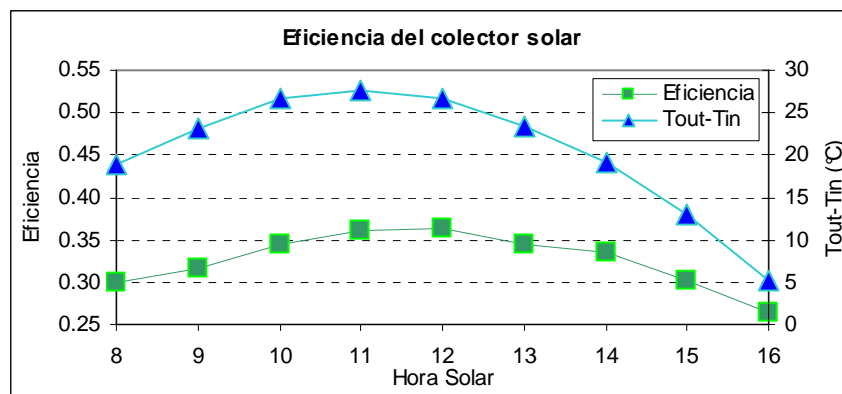
La eficiencia real de los colectores instalados en el Auditorio, en pleno funcionamiento, medida para un día de invierno en condiciones de cielo claro, se ubica entre 0.30 y 0.36, con aumentos de hasta 28°C de la temperatura del aire que circula por el colector (Figura 4). Mayores detalles de las condiciones de medida se encuentran en el trabajo de FLORES LARSEN ET AL. (2007). En dicho trabajo también se analiza el comportamiento de los colectores durante el periodo sin radiación solar, encontrándose que el flujo se invierte durante la noche: el aire caliente que ingresa por la boca superior, al entrar en contacto con la placa absorbidora se enfría y desciende, reingresando al auditorio por la boca inferior debido a que las rendijas no poseen compuertas de cierre. En promedio, el aire en su paso por el colector se enfría aproximadamente 4.5°C, con lo cual se puede estimar una pérdida promedio de 14W/m<sup>2</sup> de colector, valor comparable a la pérdida de una pared común. Debido a que el periodo de uso del auditorio es exclusivamente diurno, esta contribución al enfriamiento del aire durante la noche no es significativa.

**Figura 4: Eficiencia del colector solar y diferencia entre la temperatura de salida y de entrada del mismo (Tout-Tin).**

Para el periodo invernal, se encontró que la energía útil diaria entregada por metro cuadrado de colector es de alrededor de 5.4 MJ/m<sup>2</sup>día, con una eficiencia promedio de 0.31. Esto significa que el aporte de los tres colectores al edificio asciende a 65.2MJ/día.

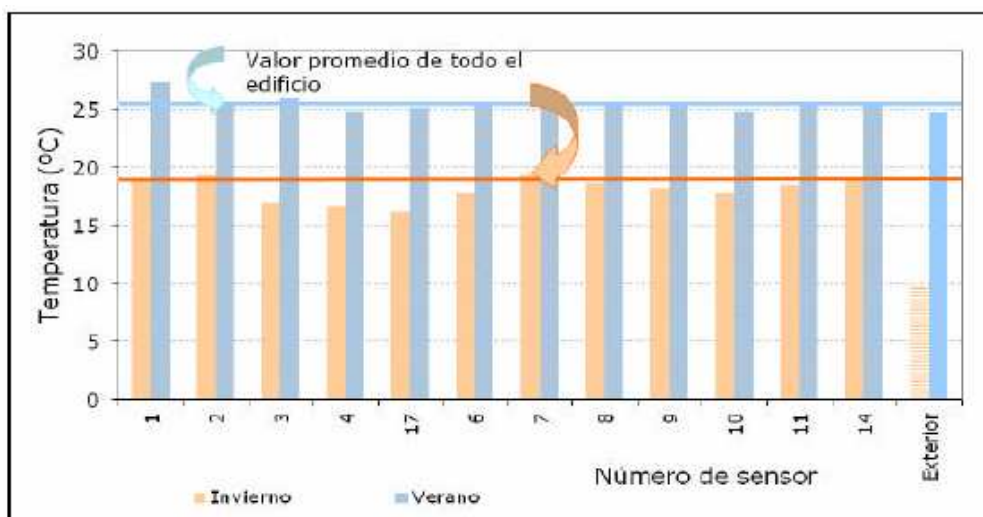
Los resultados generales del monitoreo para el año 2005 se muestran en la Figura 5: en el invierno el edificio alcanzó una temperatura promedio de 21.2°C, 11.2°C por encima de la temperatura media exterior (10°C), con un consumo diario de energía de 0.94kWh/m<sup>2</sup>día (3.4MJ/m<sup>2</sup>día).

**Figura 5: Temperatura media estacional en las distintas áreas del edificio en °C. Período invierno y verano completo: 21-06-2005 al 21-09-2005 y 21-12-2005 al 21-03-2006 (Ver en Tabla 2 la ubicación de cada sensor).**

En cuanto a la estratificación térmica en invierno, se encontró que cuando funciona el sistema de calefacción, la distribución de temperatura es simétrica respecto del eje Este-Oeste del edificio, debido a que las dos cañerías de conducción de aire caliente están ubicadas en las áreas de circulación (norte y sur). La temperatura media en los laterales del Auditorio es 1.6°C más alta que en el centro. Se midió una estratificación térmica promedio de 2°C entre los sensores a mayor altura (en el acceso oeste, a +0.8m) y a menor altura (delante del escenario, a -0.8m).

En el verano y sin acondicionamiento artificial la temperatura promedio del Auditorio estuvo 0.5°C por encima de la temperatura promedio del ambiente exterior (25.0 °C) (Figura 5). Si bien durante el verano la temperatura promedio interior fue de 25.5°C, el 47.5% de los días la temperatura máxima estuvo por sobre los 28°C y el 42% entre 24 y 28°C; sólo el 31.6% de la temperatura mínima diaria estuvo por debajo de los 22°C y el 55% entre 22 y 26°C.

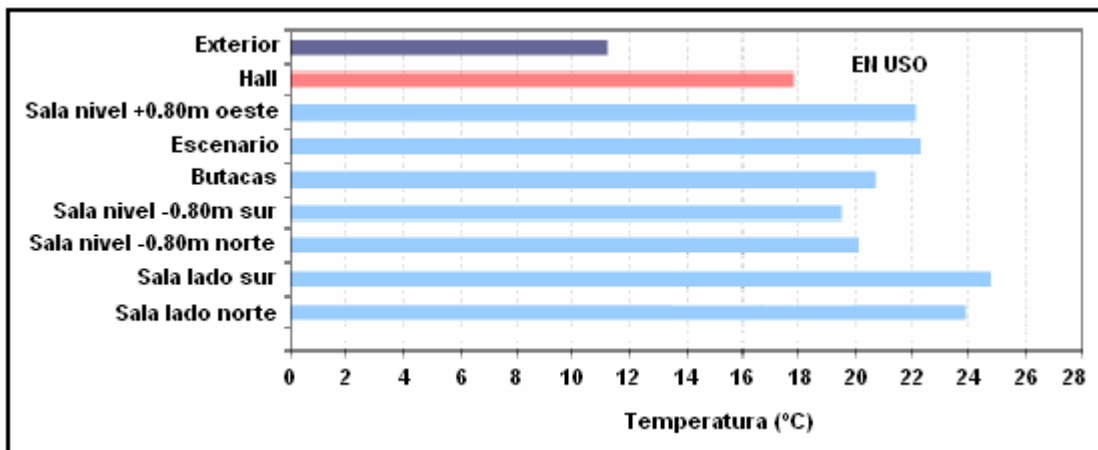
La Figura 6 muestra el promedio de la temperatura de aire interior medida durante el invierno 2006 en el Auditorio (21 de junio al 30 de agosto), en condiciones reales de uso y con el equipo de calefacción encendido. La temperatura promedio de todos los sensores fue de 21.9°C, con una temperatura promedio exterior de 11.7°C. El consumo de gas natural para calefacción fue de 0.97kWh/m<sup>2</sup>día (3.5 MJ/m<sup>2</sup> día).

Figura 6: Promedio de la temperatura en los edificios en el invierno de 2006 en el período de uso.

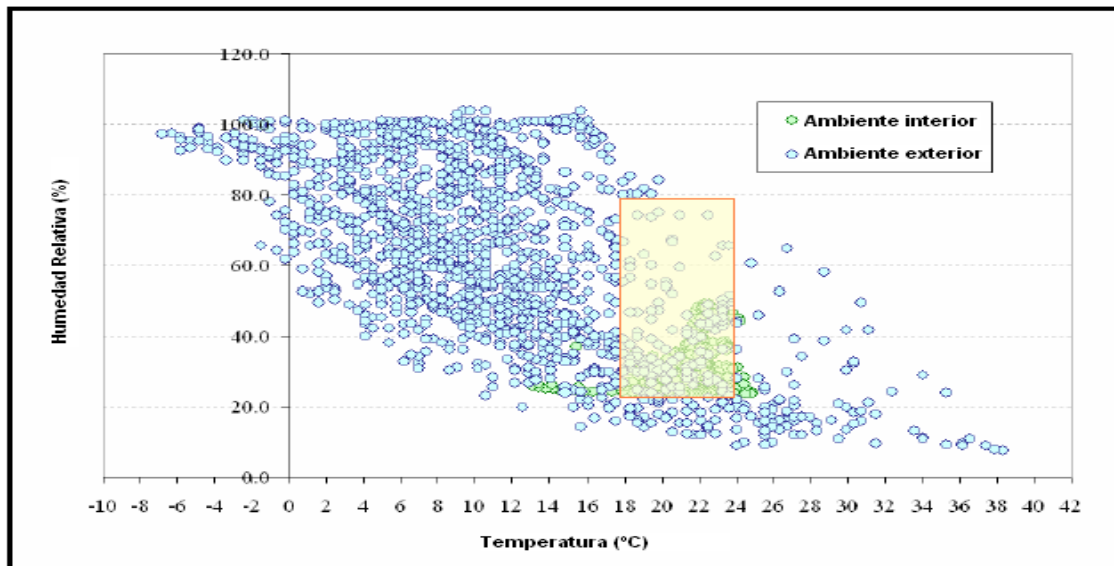
**Figura 8 : Bioclimograma del Auditorio.**

El análisis de verano indica que la temperatura promedio del auditorio, sin acondicionamiento artificial, estuvo 1°C por encima de la media exterior, que rondó los 27.3°C (Figura 7). La Figura 8 muestra el bioclimograma del Auditorio para todo el año 2006, en donde se observa que sólo 3 datos están por sobre los 24.5°C (14 - 15 y 16h del día 24/08 con temperaturas externas superiores a los 35°C) y sólo 18 por debajo de los 18°C (día 20, de 21h a 24h, y día 21, de 0h a 11h, ambos durante el receso de invierno). El ascenso de la temperatura por encima de los 24.5°C muestra que pudo haber calefacción auxiliar innecesaria, con lo que el consumo de energía en calefacción podría reducirse sin afectar el confort.
