ESPAÇOS DO COTIDIANO, SIMBÓLICO E DE PASSAGEM. ANÁLISE DO DESEMPENHO DA PRAÇA CENTRAL DA UNICAMP, CAMPINAS.

Paula Roberta Pizarro(1); Cristiane Dacanal(2); Deise Amazonas(3); Marina de Camargo Assumpção Gontijo(4) Doris C.C. Kowaltowski(5); Lucila Chebel Labaki(6);

RESUMO

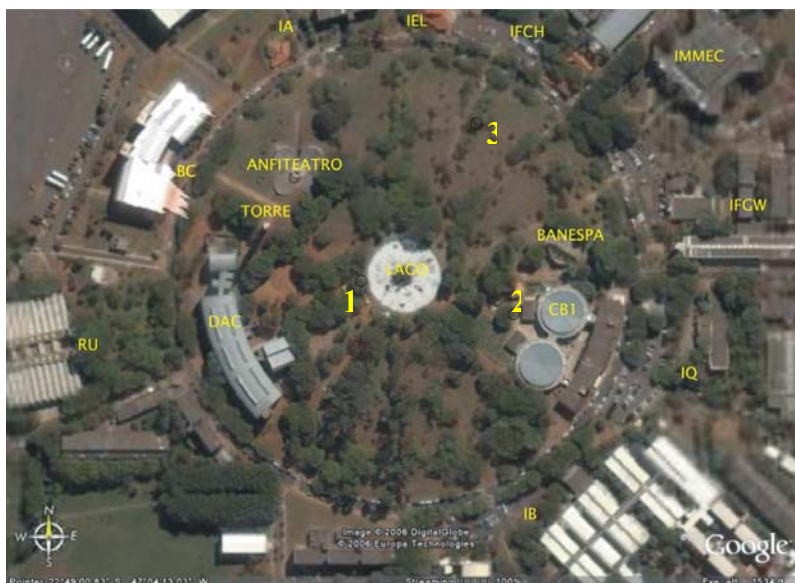
- Ponto 1: Lago / Feira. Este local é o que mais representa o lugar do cotidiano da praça, do convívio e vivência, como citado anteriormente é o coração do local.
- Ponto 2: Representando o espaço simbólico e visual da praça. Foi escolhido o setor da escultura, pois esta é uma referência visual marcante do local e também por ser uma área

- Ponto 3: Ciclo Básico. Este local foi escolhido porque é um prédio de importante visitação para o local, gerando uma circulação grande para a praça.

**Figura 02 - Imagem da Praça Central e a localização dos pontos de medição.
FONTE: GOOGLE MAP (2006)**

Durante a exploração preliminar da pesquisa, foram escolhidos 3 pontos, conforme a Figura 02, para a realização das medições técnicas, e estes foram selecionados com base na caracterização da praça e também na distribuição homogeneia destes pontos pelo local, não concentrando as medições em uma única área:

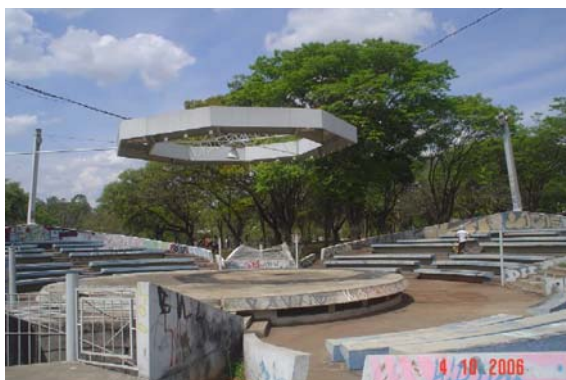
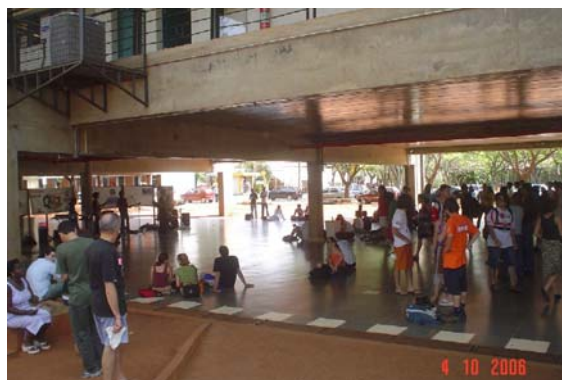
FIGURA 03 – Teatro de Arena e DAC – apresentação de shows

Ressalta-se aqui que em determinados dias da semana o espaço do DAC e o Teatro de Arena (Figura 03) oferecem eventos de cunho artístico, em que geralmente há música em níveis sonoros elevados.

Além disso, o Teatro de Arena não foi constituído de acordo com suas características funcionais, já que a função primordial era abrigar a bomba da caixa d’água em seu subsolo. Mesmo assim, as atividades musicais ocorrem freqüentemente no espaço. Em questionamento aos usuários da praça, muitos julgaram estas atividades musicais pertinentes ao espaço da praça, já que é um ambiente aberto, de recreação e este tipo de evento “descontra” e “atrai” os usuários.

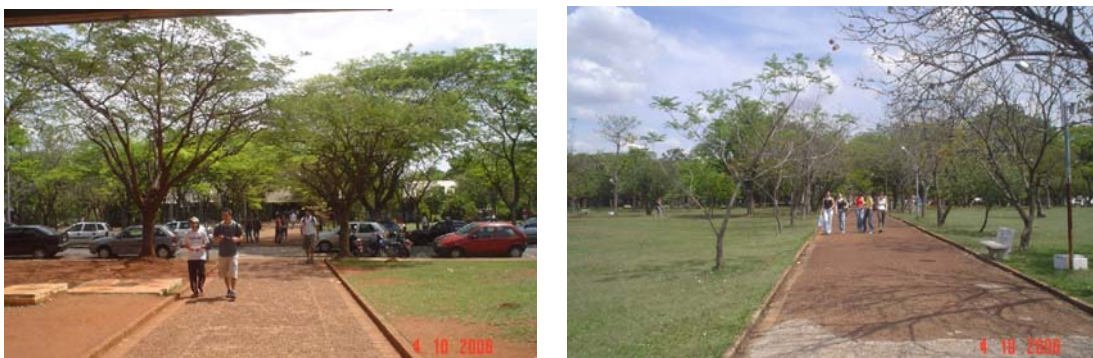
Figura 04 – Caminhos não arborizados

Uma outra característica particular da análise da Praça Central é a disposição inexpressiva de árvores frondosas em relação aos vários caminhos asfaltados e bancos (Figura 04).

Novamente aqui, aspectos funcionais se chocam com os aspectos térmicos. Os acessos à Praça Central tendem a ser alterados em função da radiação solar existente nestes caminhos, que, em alguns dias, chega a ser excessiva. Sendo assim, a população faz uso de caminhos de terra alternativos.

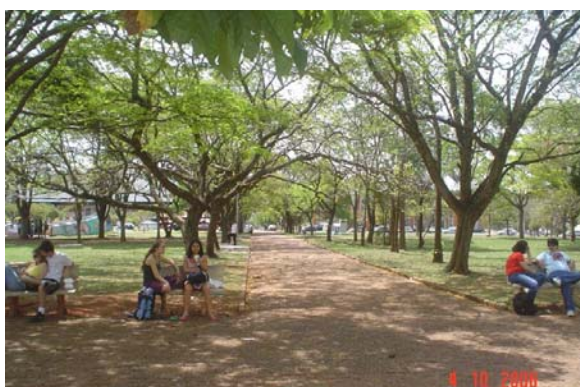
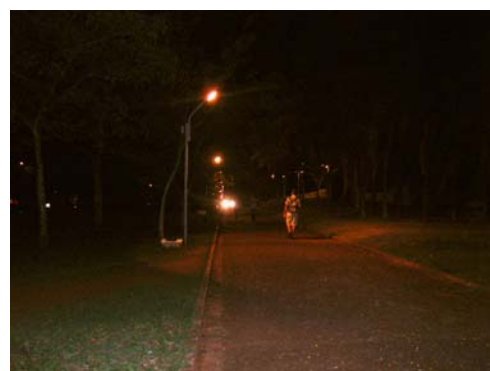
FIGURA 05 – Caminhos de Pedestres da Praça Central da UNICAMP.

Na Figura 05 pode-se verificar a distribuição de luz na superfície da praça, durante o dia, muito aprazível, com algumas regiões bem arborizadas e com sombras amenas, e também a iluminação nos caminhos à noite. No caminho nota-se a alternância de pontos luminosos e áreas escuras.
