A VISÃO DO CONFORTO AMBIENTAL SOBRE O PRÉDIO DA ANTIGA SEDE DA COMPANHIA DE ESTRADAS DE FERRO NOROESTE DO BRASIL (CEFNOB) EM BAURU, SP

RESUMO

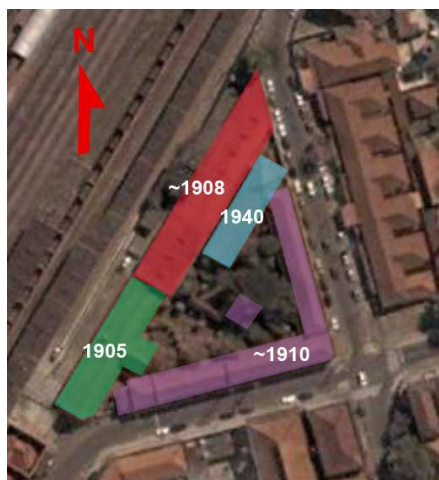
Figura 1 – Conjunto estudado quanto à história e influências arquitetônicas e as datas de construção de cada prédio. Em verde o prédio analisado em relação ao conforto térmico e visual. Fonte: base do Google Earth, 2008.

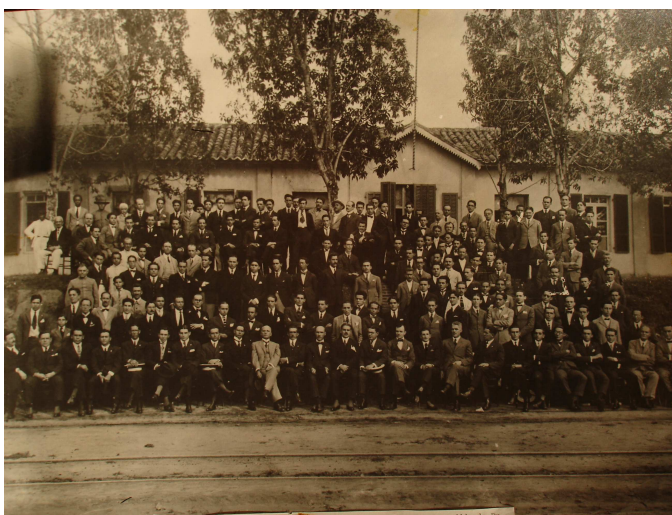
Figura 3 – Fotografia de 1923 de todos os funcionários da ferrovia com o primeiro prédio construído do conjunto ao fundo. Pode-se observar que na época, não existia a cobertura em balanço voltada para os trilhos. Fonte: Centro de Memória Regional UNESP-RFFSA.

Neste período, a sede da CEFNOB estava em seu maior uso, contando com departamentos encarregados do pagamento de salários, contabilidade, administrativo, consultório médico e dentista, entre outros. Na Figura 3 podemos ver a grande quantidade de pessoas da elite que trabalhavam na ferrovia. As funções das salas sempre eram reorganizadas conforme a necessidade. Com a quadra triangular preenchida quase que totalmente com o prédio que cresceram linearmente, a construção de um local maior de trabalho foi necessária. Em 1º de setembro de 1939 foi inaugurada a nova estação de Bauru, iniciada em 4 de dezembro de 1935. Tornou-se um marco para a cidade e o seu centro econômico pelo resto do século 20, até a sua desativação na década de 1990.

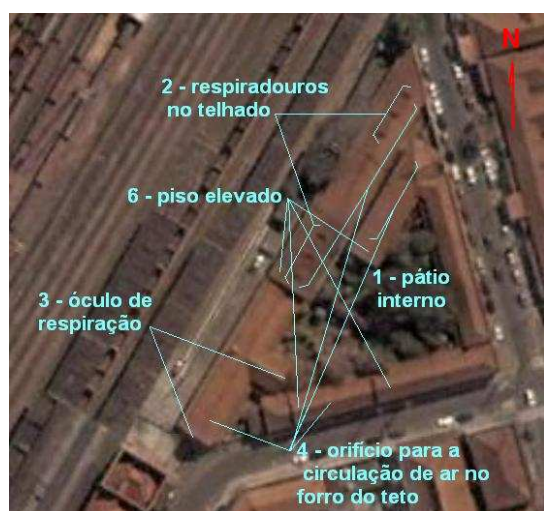
Figura 5 – Localização geral dos elementos de que influenciam o conforto térmico. Fonte: Google Earth, 2008

Com o objetivo de levantar todos os tipos e variações de elementos que pudessem influir nas propriedades térmicas, foi realizado um levantamento fotográfico de todos os prédios. Basicamente, foram encontrados os seguintes elementos: pátio interno, respiradouros no telhado, óculo de respiração, orifícios para a circulação de ar no forro do teto, pé-direito alto, piso elevado e massa térmica. Estes podem ser vistos ao longo de todos os prédios, como na Figura 5 e mais detalhadamente na Figura 6. Além destes, o que é mais notável no conjunto, são as portas e janelas. Mesmo as mais simples são muito bem feitas, com madeira maciça (já que não existia compensado), e pesadas, ou seja, com uma alta densidade e, portanto, com uma inércia térmica maior.

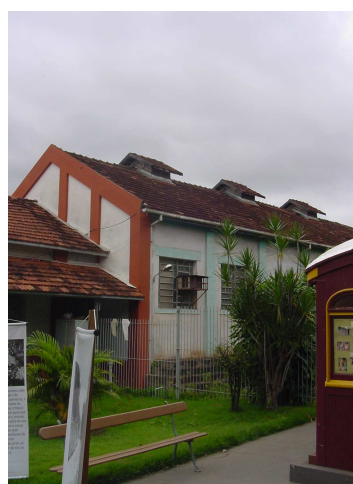
Figura 6 – Vista do pátio interno para os respiradouros no telhado do prédio norte. Foto de Orion G. M. Campos

2. Respiradouros no telhado - Foram desenvolvidos a partir de orifícios laterais das moradias (que também podem ser entendidos como janelas), em casas cujas paredes laterais estavam em contato com paredes de casas vizinhas. Nestas casas apinhadas, por não atenderem as necessidades de ventilação e iluminação, eram feitas aberturas na única face livre, o telhado. Um exemplo disso pôde ser visto nas casas da antiga Gournia (séculos XVII a XII a.C.), situada na atual ilha de Creta, na qual a aristocracia da cidade vivia em casas pequenas e muito comprimidas com clarabóias (KOSTOF, 1996, p.190-191), estas eram, portanto, um elemento para atender as necessidades técnicas de um ou mais cômodos e não tinha a função social do pátio interno.

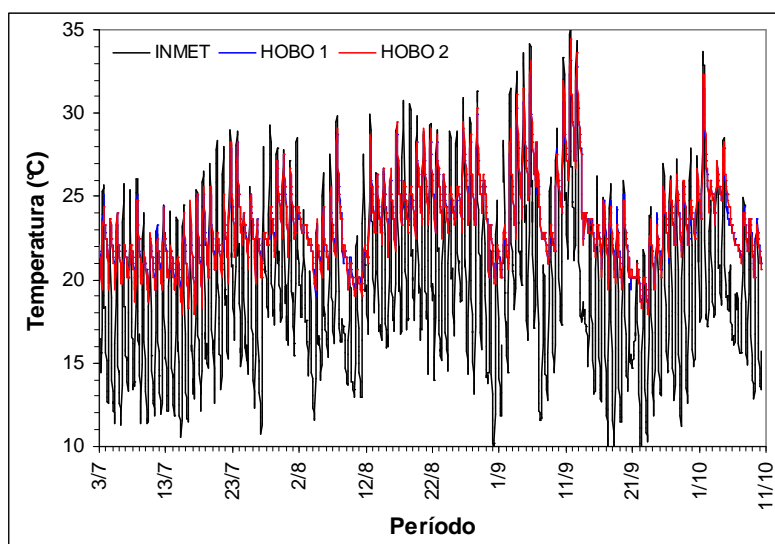
Figura 9 – Temperaturas internas – período de inverno.

O gráfico da Figura 9 (assim como seu correspondente para o período de verão) mostra que os dados dos dois HOBOS são praticamente idênticos, ou seja, não há variação significativa de temperatura do ar (o mesmo ocorrendo para a umidade) entre os cômodos estudados.

No gráfico da Figura 9 observa-se também que as temperaturas internas estão sempre acima da média das temperaturas externas.

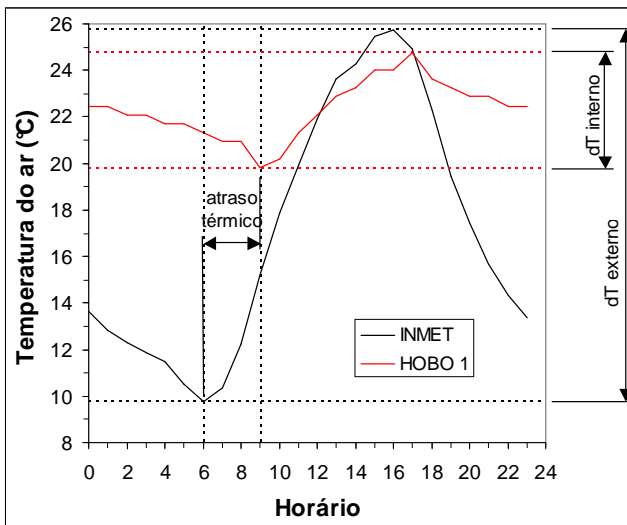
Figura 10 – Temperatura do ar em 17/09/2008.

mantenham elevadas. Verifica-se também na Figura 10 uma queda abrupta da temperatura a partir das 8 horas da manhã: esse fenômeno, que se repete praticamente todos os dias, corresponde ao horário de abertura do prédio para visitação. O ar exterior, bem mais frio, penetra no prédio, substituindo o ar que lá estava. Posteriormente as temperaturas se igualam e continuam a marcha ascendente.

Analisando a marcha das temperaturas em detalhe (Figura 10), nota-se a influência da grande inércia térmica do prédio (atraso e amortecimento).

Por outro lado, a ventilação diurna faz com que as temperaturas se

(janelas). Os elementos altos (orifícios no forro e saídas do ático) certamente contribuem para a retirada do ar quente que sobe, resfriando o cômodo abaixo deles.

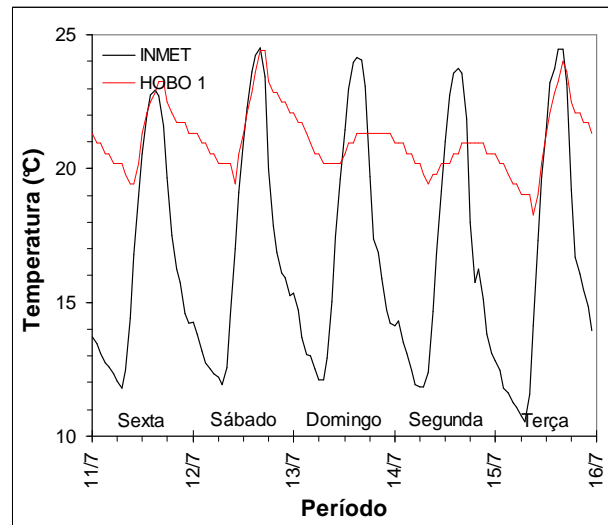
Figura 11 – Temperatura do ar em fim de semana – inverno.

Vê-se na Figura 11 que nos fins de semana, quando o prédio permanece fechado, com a ausência de ventilação, a temperatura média interna cai, tendendo a se aproximar da média externa. Esse comportamento repete-se no verão, o que leva ao questionamento sobre a eficácia dos elementos de ventilação baixos
