AVALIAÇÃO DE DESEMPENHO LUMÍNICO, CONSIDERANDO-SE AS CONDIÇÕES DE ILUMINAÇÃO NATURAL E ARTIFICIAL DE UMA SALA DE AULA DE ESCOLA PÚBLICA DE GOIÂNIA

O presente artigo tem por objetivo apresentar os resultados da avaliação do desempenho lumínico de uma sala de aula de uma escola pública, realizada por meio de medição das iluminâncias *in loco* e pela análise morfológica do edifício.

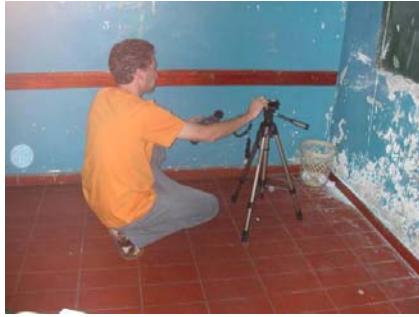
Figura 3 – Medição da iluminância com tripé

As medições da iluminação natural e geral (natural e artificial) foram feitas a uma altura de 72 cm (correspondente a altura do plano da mesa de trabalho dos alunos) a partir do piso acabado, com auxílio de um tripé de altura regulável e de cor preta (Fig. 3), procurando-se evitar a contribuição da luz refletida pela superfície da mesa de trabalho.

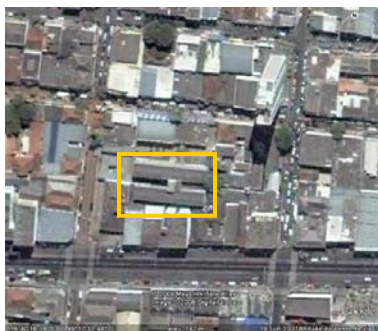
As fachadas principais são voltadas para o nordeste (Fig. 4B), cujo zênite é de aproximadamente 19°. A fachada nordeste do bloco posterior “B”, onde está localizado o objeto de estudo (Fig. 5A), recebe incidência de raios solares apenas no pavimento superior, em virtude da pequena distância entre os dois blocos (Fig. 6A). Pintadas nas cores azul e branca foscas, nenhuma das fachadas reflete luz de modo especular (Fig.5B).

Figura 4 – Localização da escola: (A) Características do entorno; (B) Planta de situação e trajetória solar.

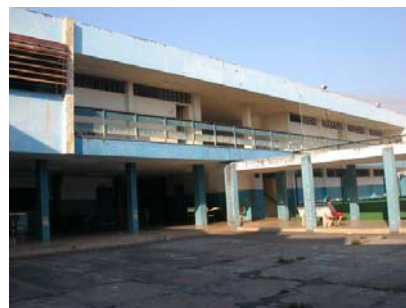
Figura 5 – (A) Localização da sala 2 e trajetória solar; (B) Pátio interno: Iluminação natural às 8h.

Um pátio interno separa os blocos de sala de aula e o da administração, pavimentado com cimento rústico. Ao lado da passarela há quadra polivalente descoberta (Fig.5B). Devido à pequena distância que a separa do bloco A, a luz solar refletida pelo piso causa desconforto visual ao usuário que transita no corredor em frente às salas do pavimento térreo, causando ofuscamento em quase todos os horários.

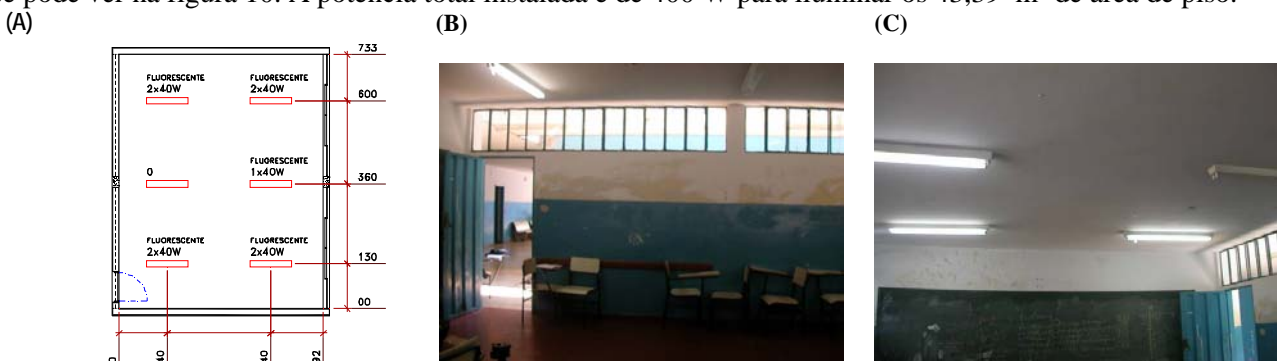
O sistema de iluminação artificial compõe-se por 10 lâmpadas fluorescentes tubulares de 40 W instaladas em cinco luminárias tipo calha chanfrada (Fig. 8) com comando manual do tipo on/off, conforme se pode ver na figura 10. A potência total instalada é de 400 W para iluminar os 43,39 m² de área de piso.

Figura 8 – Sistema de iluminação artificial: (A) Potência instalada; (B) Interferência na iluminação geral; (C) condições de manutenção.

Como era esperada, a iluminação artificial (Fig. 16) se mostrou deficiente para atender o período noturno. Além disso, a ausência de lâmpadas, constatada em uma das luminárias (Fig. 10), prejudicou a uniformidade da iluminação do ambiente da sala.

O sistema lumínico artificial se mostrou insuficiente apresentando nível de iluminamento médio da ordem de 114 lux.. Além disso, a potência total instalada para iluminação artificial de 400 W não atende as recomendações da NBR 5410:2004, a qual corresponderia a uma potência mínima de 640 W. O número de lâmpadas determinado pelo método dos lumens é igual a aproximadamente o dobro da quantidade atualmente instalada. Por isso recomenda-se a substituição das luminárias existentes por modelos que comportem quatro lâmpadas de 40 W, mantendo-se os pontos e agrupando-os em dois circuitos independentes de modo que as lâmpadas instaladas próximas à janela sudoeste possam ser apagadas no período de maior insolação.

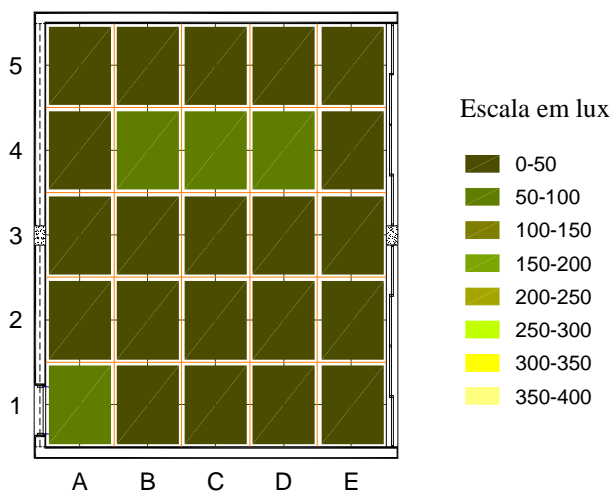
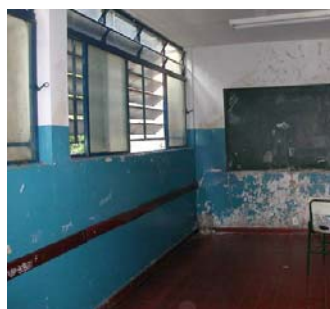
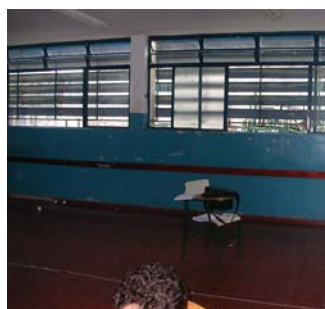
As figuras 9A e 9B mostram o mapeamento dos níveis de iluminação natural a e tabela 3 os valores das iluminâncias medidos às 8 horas da manhã.

Figura 9 –Níveis de iluminação natural em lux às 8h: (A) Mapeamento; (B) e (C) condições reais; Contraste entre iluminação interna e externa

A baixa inclinação vertical do sol e a sua posição horizontal mais a leste nesse horário favoreceu a projeção da sombra do bloco A e do beiral sobre o B (Fig. 9D), dificultando a entrada de luz pelos coletores

(janelas e porta) presentes na parede nordeste da sala 2. É quase insignificante a entrada de luz natural, pelas janelas sudoeste (Fig. 9C) devido à presença dos brises (Fig. 9C).

O ponto A1, localizado em frente à porta foi o que apresentou o maior nível de iluminamento (Tab. 3). As iluminâncias dos pontos B4, C4 e D4, se devem às janelas da fachada nordeste.

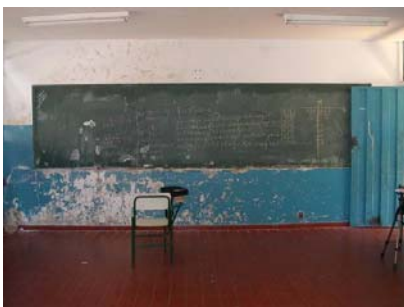
Nesse horário foram lidos os maiores níveis de iluminamento (Fig 11A), porém nenhum ponto atingiu 300 lux. O sol, quase a pino, possibilita entrada de luz entre os blocos. A porta ainda se mostra como o maior coletor de luz, justificando os mais altos níveis de iluminâncias nos pontos A1 e B1.

Observa-se, também, que as janelas a sudoeste (Fig. 11B) contribuem mais significativamente com a entrada de luz solar, o que pode ser constatado pela maior iluminância nos pontos da coluna D.

Figura 11 – Aspectos da iluminação às 11 horas: (A) Mapeamento dos níveis de iluminação natural em lux ; (B) Quadro-negro; (C) Fundo da sala

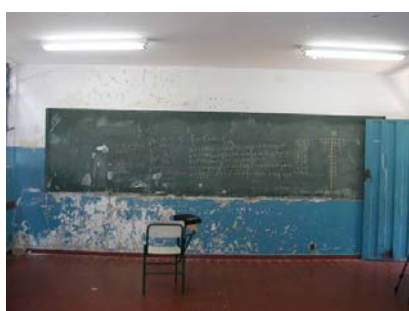
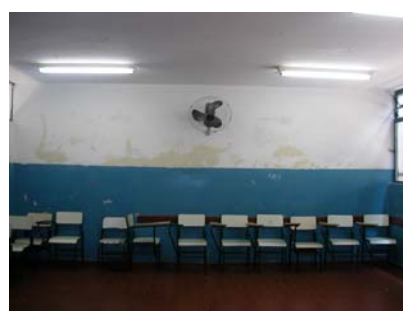
Figura 13 – Condições reais da iluminação geral às 11h; (A) Quadro-negro; (B) Fundo da sala

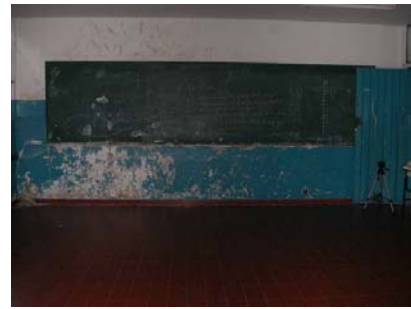
Figura 15 – Condições reais da iluminação natural

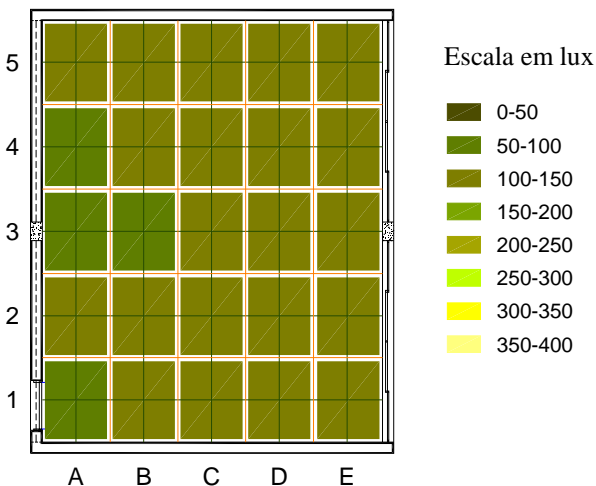
Figura 16 – Mapeamento dos níveis de iluminação artificial em lux às 19h
