AVALIAÇÃO PÓS-OCUPAÇÃO EM EDIFICAÇÕES DE EDUCAÇÃO INFANTIL: O CASO DA UNIDADE DE ATENDIMENTO À CRIANÇA DA UFSCAR

O presente trabalho tem como objetivo apresentar o resultado da Avaliação Pós-Ocupação (APO) realizada na Unidade de Atendimento à Criança da Universidade Federal de São Carlos (UFSCar), onde buscou-se avaliar o nível da satisfação do usuário e o desempenho do edifício, visando não somente desenvolver diagnósticos para este estudo de caso, mas também aplicar e experimentar métodos e técnicas diversificados de APO para esta tipologia de edificação. Foi prioridade para esta Avaliação Pós-Ocupação estudar os aspectos técnico-construtivos, funcionais e de conforto ambiental. Para tal, foram realizadas entrevistas com o arquiteto, com a diretora e com a coordenadora pedagógica, onde se obteve dados do edifício, desde a concepção até a sua situação no momento da pesquisa; grupos focais com professores e funcionários administrativos e de serviços gerais, onde eles puderam colocar necessidades do edifício que poderiam melhorar o seu trabalho; avaliação de mapas cognitivos através de desenhos com as crianças, apreendendo o imaginário, uma maneira das mesmas mapearem seu espaço;

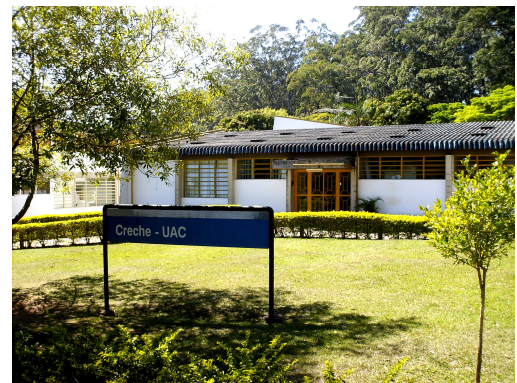
Figura 1 – Vista externa da UAC

Para realização deste trabalho, selecionou-se um edifício de educação infantil e creche, a Unidade de Atendimento à Criança (UAC) da Universidade Federal de São Carlos (UFSCar), mostrada na Figura 1, para aplicação da metodologia de APO de modo a contribuir para o estabelecimento de bases projetuais na fase de retroalimentação na gestão do processo de projetos de edificações com estas características.

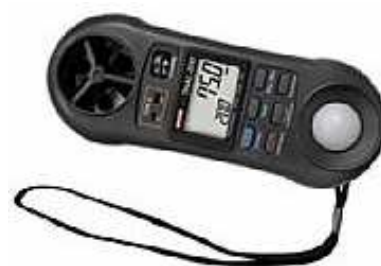
Figura 2 – Instrumento utilizado para as medições de conforto ambiental

Estas medições foram realizadas em três dias não consecutivos, com condições de céu claro, localizando os instrumentos à sombra. Foram utilizados para esta medição um Termômetro com higrômetro - anemômetro – luxímetro, modelo THAL-300 com ajuste de zero automático, conforme apresentado na Figura 2.

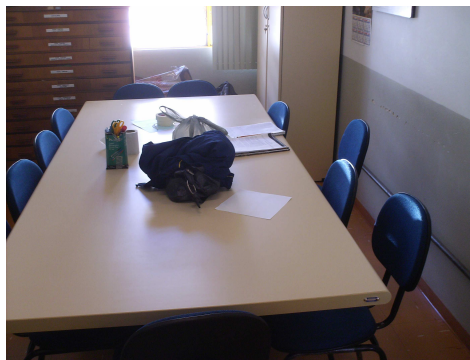
Figura 4 – Sala dos Professores

No Grupo focal, alguns pontos foram colocados pelas professoras, em relação à aparência da escola, foi constatado o desejo de uma escola “mais alegre”, com cores mais vivas, tanto nas áreas externas quanto nas internas. Mostrou-se a necessidade de espaços adequados para os professores, pois a sala de professores é muito pequena (Figura 4), e de um espaço coberto para atividades com as crianças, como uma mini-quadra, já que em dias de chuva o parque fica inutilizado.

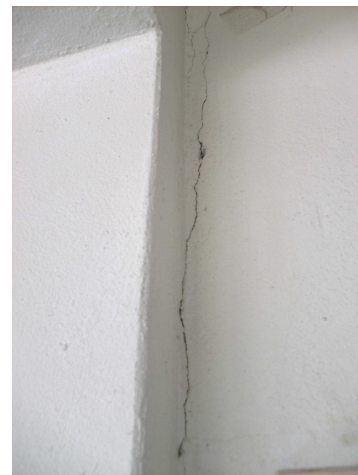
A única patologia encontrada na edificação analisada foi uma fissura na região de contato entre o prédio original e a ampliação para a sala do pré (Figura 5). Como essa fissura aparece no contato de partes do edifício construídas em épocas diferentes, ela se deu devido à acomodação do edifício no terreno, pois a primeira construção já estava acomodada no terreno. Deveria ter sido feito uma junta de separação, para aliviar tensões provocadas pela movimentação da estrutura. Esse tipo de patologia não afeta a segurança estrutural do edifício, mas se a fissura aumentar pode-se ter problemas de infiltração de água. Para que isso não ocorra, deve-se executar uma junta de separação ou, se a nova estrutura já estiver acomodada no terreno, fazer a recomposição do revestimento.

Figura 5 – Fissura na região de contato entre o prédio original e a ampliação

Problema	Recomendação	Prazo
Área de depósito	Realizar uma ampliação na área administrativa	Médio prazo
Mobiliário	Aquisição de mobiliário novo e com dimensões adequadas	Médio prazo
Aparência externa	Refazer pintura do edifício com cores diferentes do branco	Médio prazo
Sala dos Professores	Realizar uma ampliação na área administrativa	Médio prazo
Cozinha sem ventilação	Aumentar o número de aberturas para o exterior	Médio prazo
Instalações Elétricas	Realizar reparo nas instalações	Médio prazo
Fissura no Pré	Executar junta de separação	Longo prazo

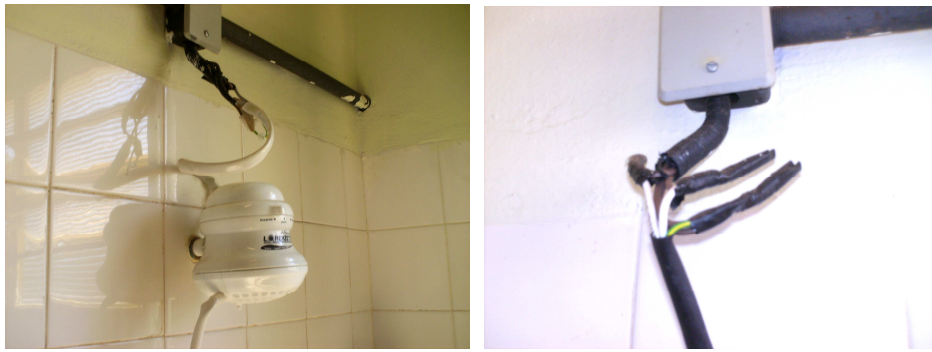
Para dificultar princípio de incêndio é necessário que as instalações elétricas e de gás tenham sido projetadas de acordo com as normas aplicáveis, o que deve ser verificado em projeto. Nas instalações elétricas, alguns pontos não estão de acordo com as normas, colocando em risco os usuários (Figura 6).

Figura 6 – Instalações elétricas em desacordo com as normas

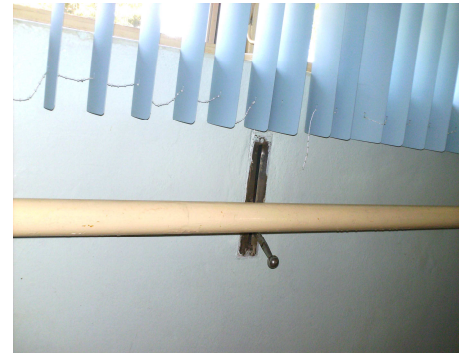
Na sala de sono entre o berçário e o grupo 1, verificou-se a presença de uma barra de ferro (Figura 7) para auxiliar as crianças que estão iniciando a andar, porém, com dimensões do seu diâmetro adaptadas para os adultos, não sendo possível que as crianças segurem este elemento, que é de ferro e pintada com tinta óleo.

Figura 7 – barra de ferro inadequada para as crianças

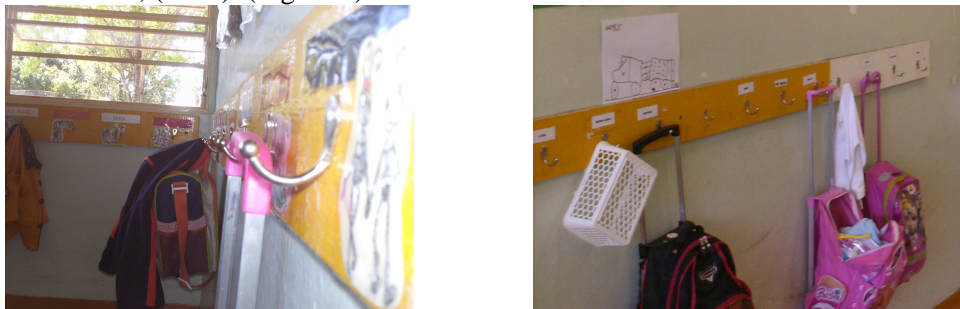
Porém, um fator positivo encontrado no edifício quanto a ergonomia, foi o suporte para as mochilas que possuem alturas variáveis de acordo com a idade a altura das crianças de cada sala, conforme Paschoarelli, (1997). (Figura 8).

Figura 8 – Suporte para as mochilas das crianças

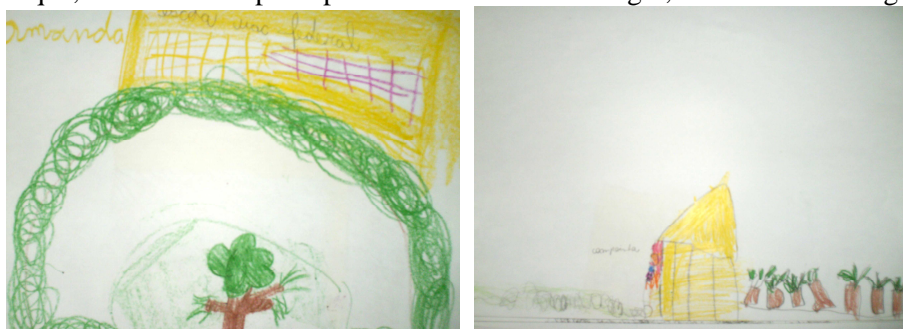
Figura 9 – Desenhos que representam a escola

Para a realização deste mapa cognitivo, solicitou-se que as crianças desenvolvessem dois desenhos, um relacionado à casa (representação do lugar de moradia) e outro relacionado ao ambiente em questão (a escola), visando reconhecer a imagem que elas tinham da mesma e a ligação entre estes espaços e foi possível observar que, a escola é sempre representada de maneira alegre, como mostra a Figura 9.

As crianças que realizaram esta atividade (15 crianças de 6 anos) parecem gostar do ambiente da escola, especialmente, da área externa, com vegetação e brinquedos. Neste espaço, encontram-se árvores de grande porte, que foi representada por grande parte das crianças, enfatizando a importância do contato ao ar livre em um espaço de educação infantil, como os pátios.
