EVALUACIÓN DE DESEMPEÑO DE ACCESIBILIDAD ARQUITECTÓNICA Y URBANA. ESTUDIO DE CASO EN PALACIO MUNICIPAL

El presente trabajo fue realizado en el marco de las exigencias planteadas para la Disciplina DESEMPENHO DE EDIFICACÕES del Programa de Pos graduación que se realizo en el año 2008. (Casañas, Flores, González, 2008)

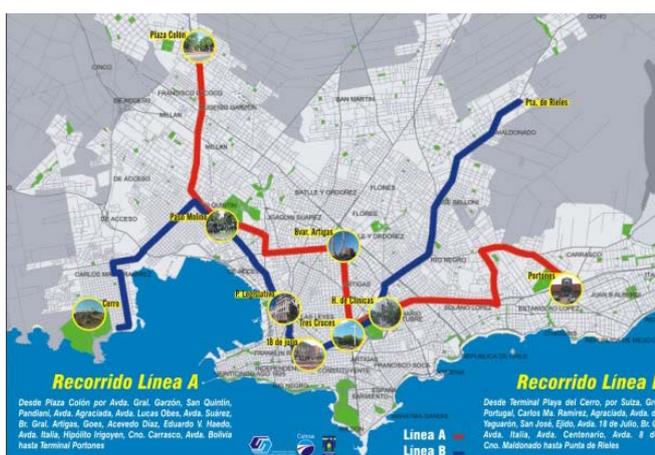
Figura 3- Recorridos de ómnibus de Accesibilidad Certificados. Empresa CUTCSA_ Transporte colectivo. Del sitio Web_ www.cutcsa.com.uy

Vale mencionar que, en la ciudad de Montevideo, el transporte urbano colectivo común no es apto para personas con discapacidades motoras. Únicamente una empresa posee vehículos adaptados para personas con discapacidad motora, que requieran la utilización de silla de ruedas.

Por otra par, esta empresa posee únicamente 2 líneas, con recorridos y horarios muy limitados. Se puede deducir también, del análisis de los horarios, la poca flexibilidad que poseen para poder adaptarlos a la necesidad de ir y volver en un transporte colectivo. Inclusive, no existen horarios los días domingos. Por otra parte, los únicos dos recorridos posibles no pasan por lugares de interés cultural, como el centro histórico de la ciudad y se puede observar un recorrido centrado en los centros de salud pública.

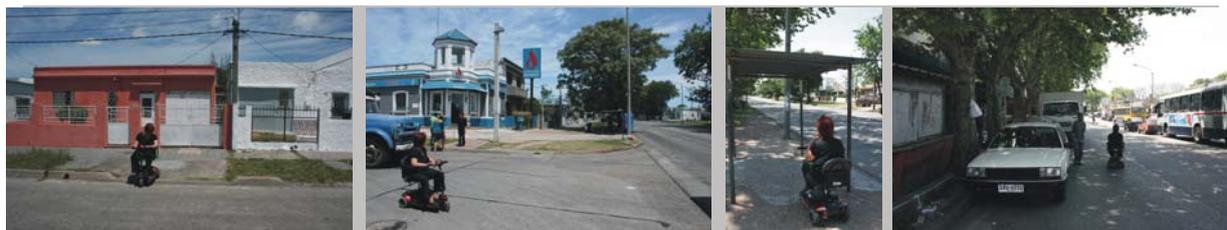
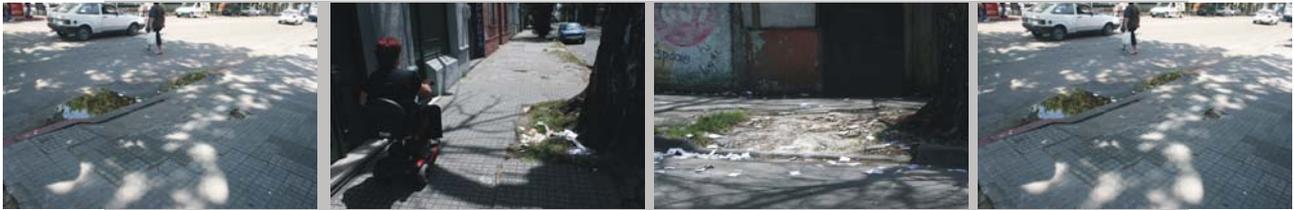
Fig 6- Accesibilidad en el Barrio Flor De Maroñas

- Tanto en las zonas periféricas, como en el centro de la ciudad, faltan buenos accesos a casi todas las aceras y en los cruces peatonales, obligando a la persona a circular por la calzada.

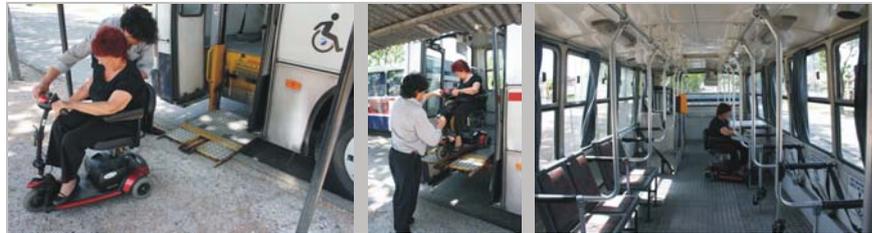
Fig 7- Accesibilidad en el Transporte Colectivo

- El personal del servicio de ómnibus, si bien muestra interés en colaborar con la persona discapacitada, no tiene claridad de cómo poder ayudar correctamente.

- La cercanía de la parada del ómnibus, con respecto al edificio es muy buena, pero el recorrido, desde la parada para acceder al edificio propiamente dicho, es muy difícil, generando traslados inseguros en el centro de la ciudad y recorridos complejos.

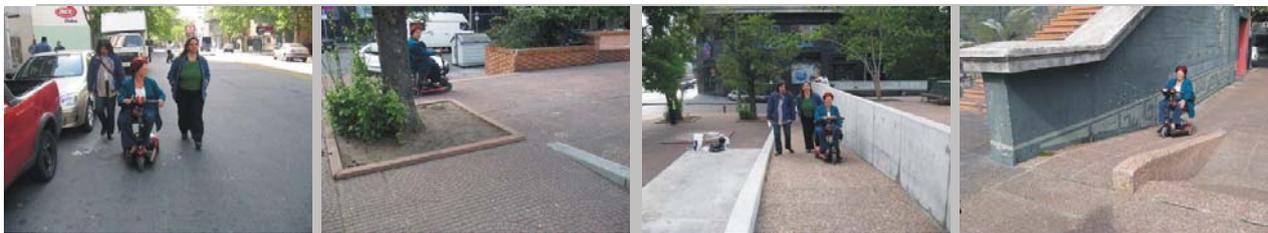
Fig 8- Accesibilidad en La Explanada Municipal

- En la explanada del edificio no existe una señalización de los accesos aptos para sillas de ruedas. En dicha explanada, las rampas que van salvando los niveles intermedios se ubican en extremos opuestos, lo que genera un trayecto incrementado. En el comienzo de una de las rampas (sobre la calle Santiago de Chile) se encuentra un obstáculo que dificulta el acceso a la rampa. La rampa sobre la calle Ejido tiene una pendiente muy pronunciada. Ninguna de las dos rampas posee pasamanos.

- La rampa de acceso al edificio tiene una única rampa angosta, sin pasamanos y con una pendiente excesiva. Esta rampa, por otra parte, se encuentra ubicada ocupando el único acceso habilitado del edificio, generando congestiones en los horarios pico.

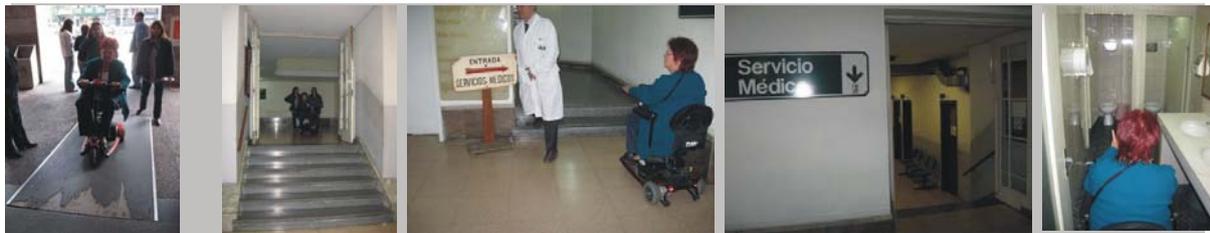
Fig 9- Accesibilidad en El Municipal Palacio Municipal

- Los funcionarios de atención al cliente no tienen la información requerida y facilidades para un discapacitado motor. No tenían conocimiento de la existencia de baños adaptados.

- Los baños del hall Central no tenían las dimensiones requeridas, imposibilitando el acceso en silla de ruedas u otro vehículo.
- El único baño disponible se encuentra en un primer piso. No está señalizado, por lo que es difícil encontrarlo. También pudimos percibir cierta molestia de los funcionarios al requerir estos servicios especiales. Para acceder a este baño, en primer piso, era necesario tomar los ascensores ubicados en el sector opuesto del hall, que se encuentran en mal estado de conservación y funcionamiento.

- El baño es amplio y de dimensiones adecuadas según las normativas.
- Se pudieron observar, en las cercanías de muchas oficinas, la existencia de barreras arquitectónicas, que dificultan la independencia del individuo. Por ejemplo, en muchas de las cuales se tramitan expedientes comunes, de servicios médicos e, incluso, de trámites para vehículos particulares

para discapacitados poseen pequeñas escaleras, de 4 o 5 escalones, que imposibilitan el acceso a personas con discapacidades motoras, siendo necesario, entonces, la presencia de otra persona que pueda colaborar. También se evaluó como un problema de accesibilidad a niveles intermedios en la intendencia, si bien se valora positivamente la existencia de medios alternativos a las escaleras como la existente (silla con guía lateral mecánica), para descender a la salida del edificio por calle Soriano.
