XIENCAC
ENCONTRO NACIONAL DE CONFORTO
NO AMBIENTE CONSTRUÍDO

Búzios - RJ - 2011

ANÁLISE DAS CONDIÇÕES FAVORÁVEIS À FORMAÇÃO DE MOFO OU BOLOR EM EDIFICAÇÃO HISTÓRICA DE PELOTAS

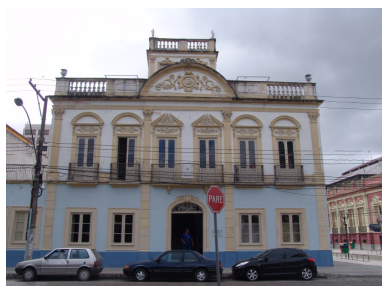
Figura 1: Casarão 02 – Fachada oeste
Fonte: acervo pessoal

A residência do charqueador Vianna, também conhecida como Casarão 02 (Figuras 1 e 2), é tombada em nível federal pelo IPHAN (Instituto do Patrimônio Histórico e Artístico Nacional) e apresenta uma área construída de 1.186,73 m². Atualmente no prédio funcionam o Centro Cultural Adail Bento Costa e a Secretaria de Cultura do município. O prédio foi construído em 1830 e reformado em 1880. Mais recentemente, em 2005, passou por processo de restauração.

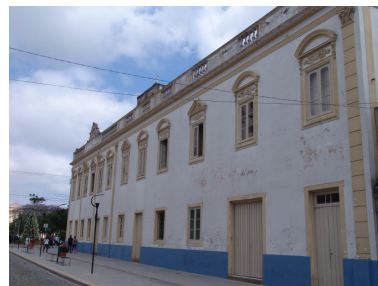
Figura 2: Casarão 02 – Fachada sul
Fonte: acervo pessoal

O compartimento selecionado localiza-se no térreo e possui duas de suas faces voltadas para as fachadas
