**XIENCAC**  
ENCONTRO NACIONAL DE CONFORTO  
NO AMBIENTE CONSTRUÍDO

Búzios - RJ - 2011

## **AVALIAÇÃO DE DESEMPENHO TÉRMICO DE EDIFICAÇÃO HISTÓRICA DE USO PÚBLICO**

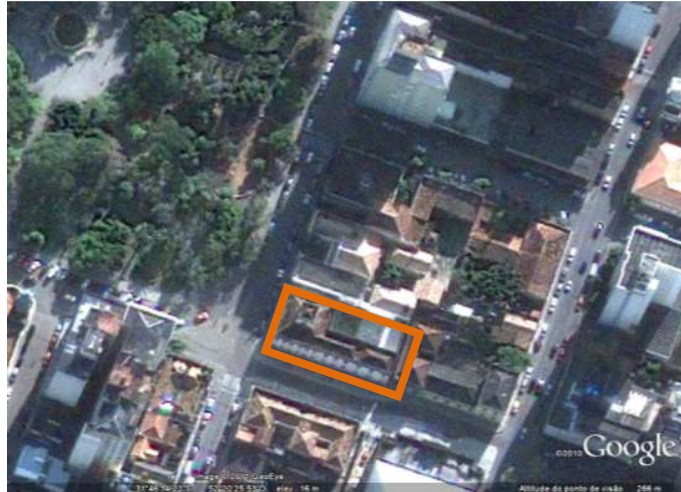
Figura 1 - Vista aérea do Casarão 2 – fonte Google earth

- Construção em U, com duas de suas fachadas voltadas para rua e pátio interno. Fachada principal do edifício com orientação oeste. Fachada lateral com orientação sul, desfavorecendo a incidência de sol direta nos compartimentos dessa ala da edificação no inverno.
- Grande número de aberturas favorece a ventilação cruzada em toda a edificação (figura 2)

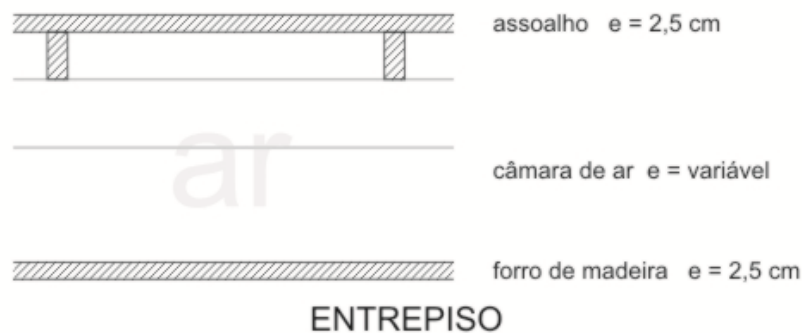
No 2º pavimento, o assoalho foi considerado em conjunto com o forro do térreo. Pelo levantamento arquitetônico feito para a restauração, as espessuras entre piso e forro variam de um ambiente para outro. Para a simulação, essas espessuras foram simplificadas,

Figura 7 - Simplificação entrepiso

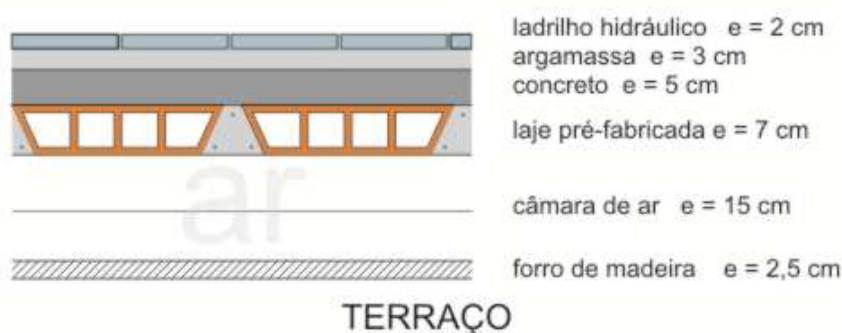
Ainda no 2º pavimento existem duas áreas externas com terraço. Nessas áreas, durante a intervenção de restauração foram feitas lajes pré-moldadas com assentamento de ladrilho hidráulico. Na laje pré-fabricada, foi considerada a espessura da tavela cerâmica com 23% de ponte térmica das vigotas de concreto.

Figura 8 – Simplificação piso dos terraços

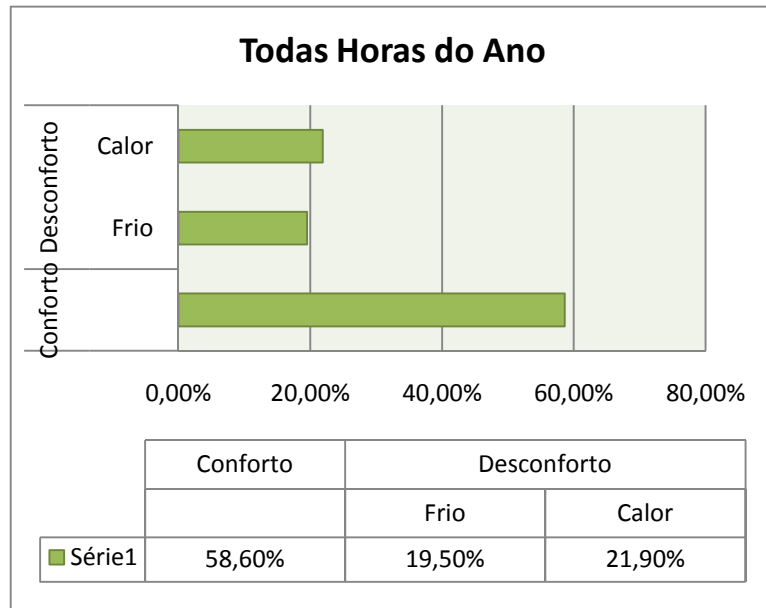
Figura 10 – Desempenho Térmico Anual

A partir dessa primeira simulação, foi possível verificar que em quase 60% das horas do ano o casarão está em nível de conforto, conforme figura 10. É possível verificar também que o maior nível de desconforto acontece no verão, época do ano em que ocorre incidência de radiação solar na fachada sul, a mais extensa do edifício. Uma primeira hipótese é de que as horas de desconforto ocasionado pelo frio ocorrem no período da noite, horário em que o casarão não está sendo utilizado para o uso atual.

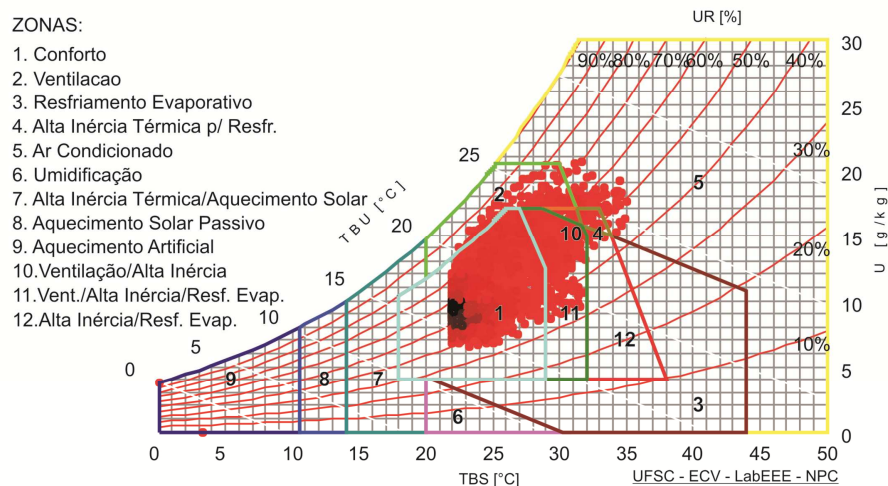
Na segunda simulação feita, foram analisadas as horas de funcionamento da SeCult, das 8:00 às 18:00 horas, de segunda a sexta-feira no período de um ano (figura 11).

Figura 11 - Carta Bioclimática para os horários de funcionamento

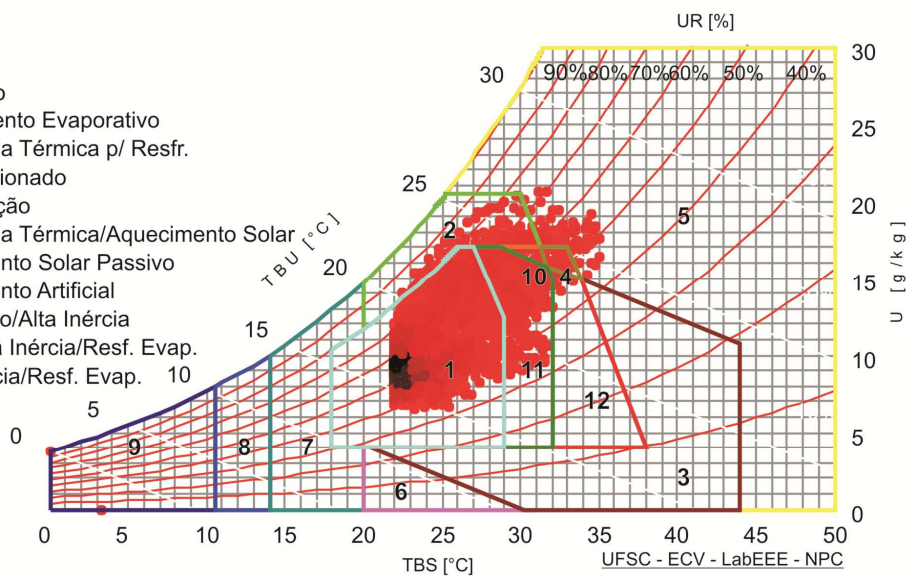
Os resultados dessa simulação não apresentaram variações significativas de desempenho, conforme figura 13.

**Figura 13 – Desempenho Térmico - Horas de Funcionamento e baixa absortância**
