**XIENCAC**  
ENCONTRO NACIONAL DE CONFORTO  
NO AMBIENTE CONSTRUIDO

Búzios - RJ - 2011

## **PLANEJAMENTO SUSTENTÁVEL EM CENTRO HISTÓRICO: ANÁLISE DE RISCO DE INCÊNDIO**

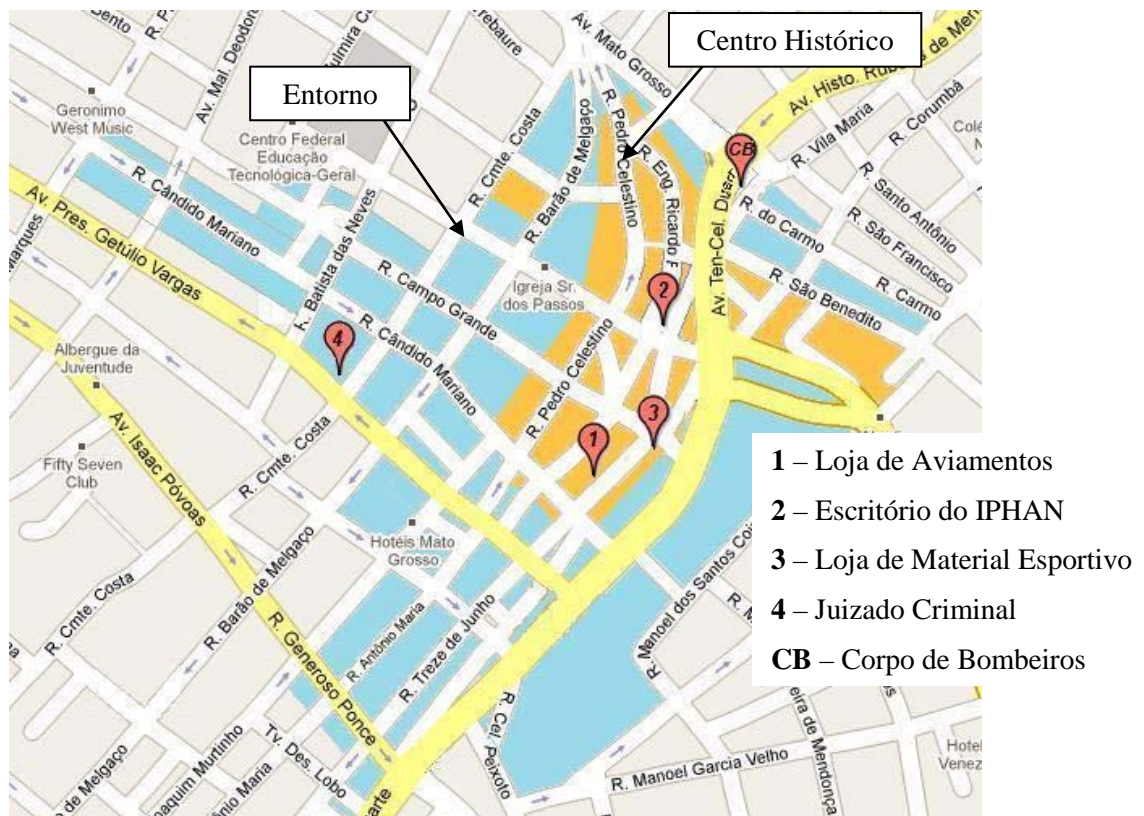
Figura 1 - Mapa do Centro Histórico de Cuiabá

Assim, para fins de obter um estudo que possa também ser comparativo, foram escolhidas três edificações de uso comercial dentro do quadrilátero do Centro histórico de Cuiabá formado principalmente pelas ruas Candido Mariano, Pedro Celestino, Galdino Pimentel e Av. Mato Grosso (IPDU, 2010). Para fins de referência, decidiu-se também compor o espaço amostral com um edifício histórico tombado existente no entorno do Centro Histórico (Figura 1).

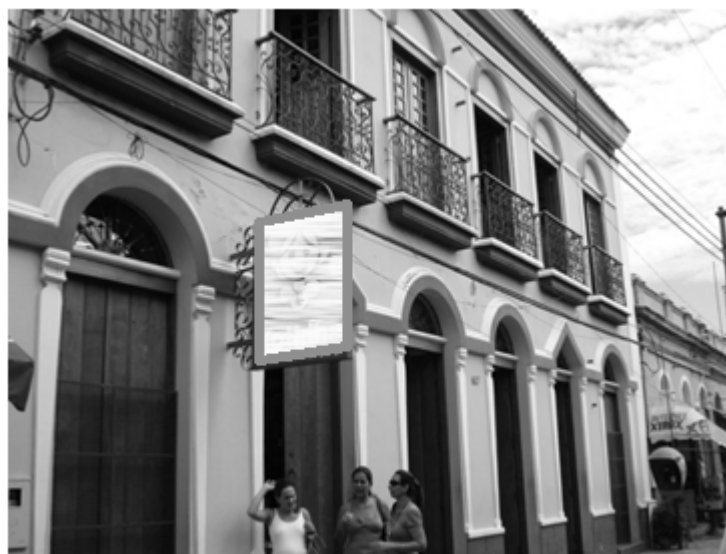
Trata-se de uma edificação do Século XIX, contendo dois pavimentos superiores e área aproximada de 1.400m<sup>2</sup>, suas paredes foram originalmente erigidas em taipa e blocos de taipa, com espessura média de 70 cm, sendo que parte significativa de sua recente ampliação e restauração interna são em parede uma vez.

Suas esquadrias conservam-se em madeira, sendo que já é visível a presença de elementos metálicos necessários às atividades. Sua ocupação atual é de comércio de tecidos e acessórios, bem como o de cursos de qualificação na área de tecelagem e adereços. Encontra-se em bom estado de conservação. Possui grande estoque de artigos de venda (Figura 2).

Figura 2 - Fachada principal da loja de Aviamentos

A edificação tem o estilo arquitetônico característico, está localizada em uma via exclusiva para pedestres (calçadão), à Rua Galdino Pimentel e encontra-se dentro da área do Centro Histórico.

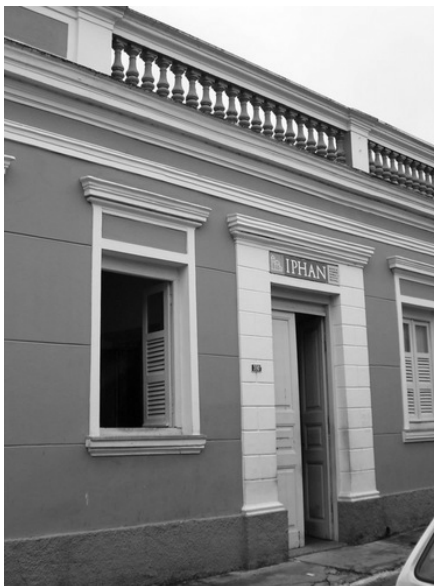
Originalmente, uma residência oriunda do Século XVIII, o atual escritório do IPHAN, trata-se de uma edificação bastante compartimentada, com parede em taipa, com espessura aproximada de 50 cm, esquadrias em madeira, pé direito alto e tem área aproximada de 600m<sup>2</sup>. Atualmente, algumas adaptações foram feitas a fim de permitir as atividades da atual ocupação (Figura 3). Encontra-se dentro da área do Centro Histórico, na Rua 7 de setembro.

Figura 3 - Fachada principal do escritório do IPHAN

Quanto aos preventivos, segue o padrão dos demais, não possui nem mesmo os recomendados pelas normas voltadas para edificações comuns.

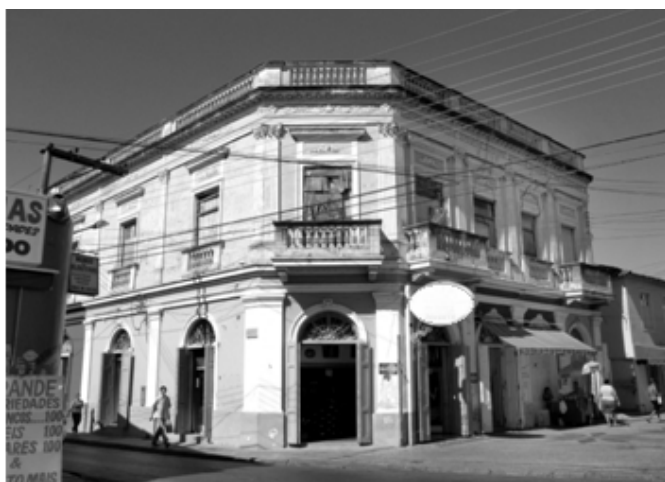
Trata-se de um edifício do Século XIX, não se encontra em bom estado de conservação. Internamente já sofreu diversas alterações na compartimentação, entretanto preserva sua fachada original. Localiza-se na esquina da Rua Campo Grande com a Galdino Pimentel, possui cerca de 400m<sup>2</sup> de área construída, distribuída em um pavimento térreo e um superior e, atualmente é uma loja de artigos esportivos. Conserva ainda suas esquadrias e outros elementos arquitetônicos em madeira (Figura 4).

Figura 4 - Fachada frontal da Loja de Material Esportivo

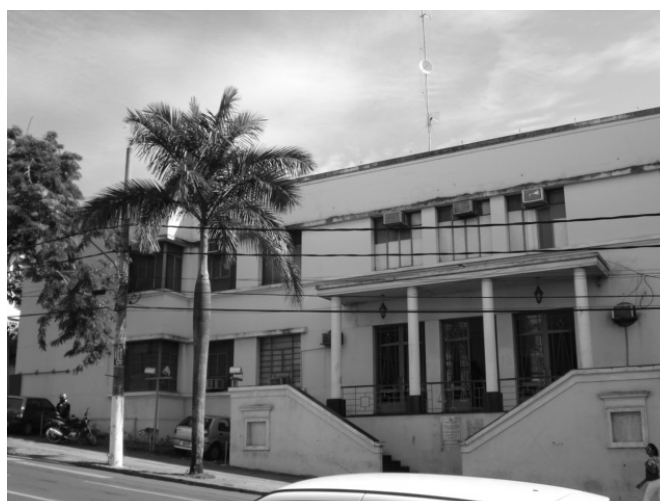
Trata-se do conhecido Palácio da Justiça de 1940, com estilo art déco, mantém seu estilo original, apenas a compartimentação sofreu adequação para fins operacionais. Tem área aproximada de 1.700m<sup>2</sup>, um pavimento superior e subsolo. As paredes tem espessura tripla, com 60 cm aproximadamente e as esquadrias são em metal e em madeira. Chama à atenção, a ausência de preventivos compatíveis com a quantidade de documentos armazenados, e grande parte de inestimável valor histórico (Figura 5).

Figura 5 - Fachada Principal do edifício do Juizado Criminal
