XIENCAC
ENCONTRO NACIONAL DE CONFORTO
NO AMBIENTE CONSTRUÍDO

Búzios - RJ - 2011

AVALIAÇÃO DO DESEMPENHO LUMÍNICO DE EDIFICAÇÃO DE ENSINO SUPERIOR EM CIDADE DE CLIMA TROPICAL CONTINENTAL

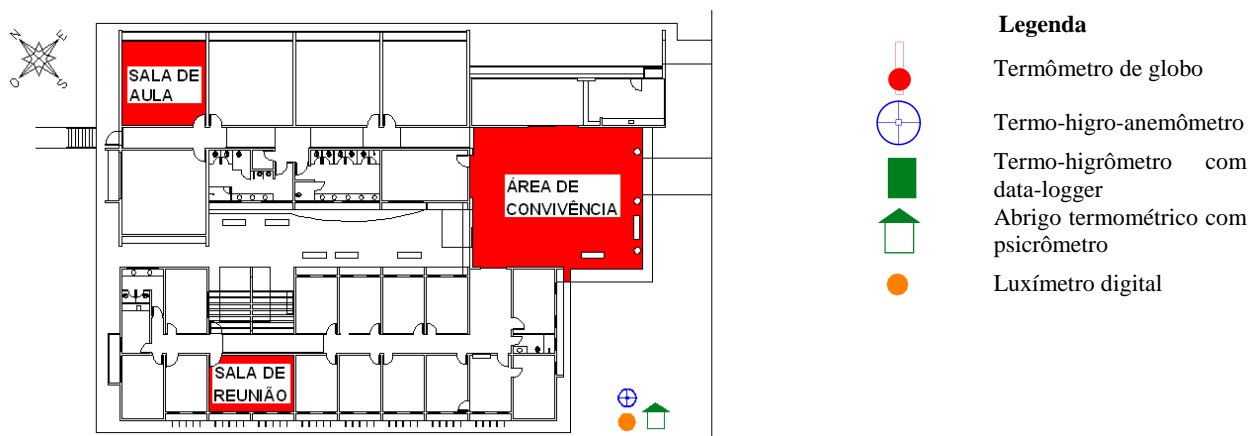
A coleta de dados foi realizada em três ambientes da Faculdade de Enfermagem, localizada no campus da Universidade Federal de Mato Grosso. Os ambientes estudados foram: sala de aula, sala de reunião e área de convivência conforme pode ser visto na (Figura 1).

Figura 1 - Localização dos ambientes analisados

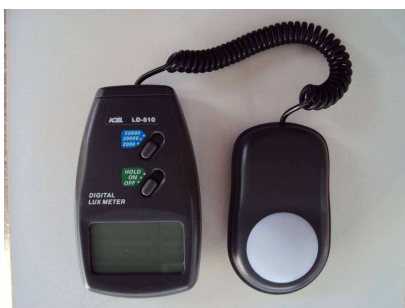
Para as medições de iluminação utilizou-se o Luxímetro Digital Portátil, modelo LD-510, marca ICEL conforme Figura 2.

Figura 2 - Luxímetro Digital Portátil

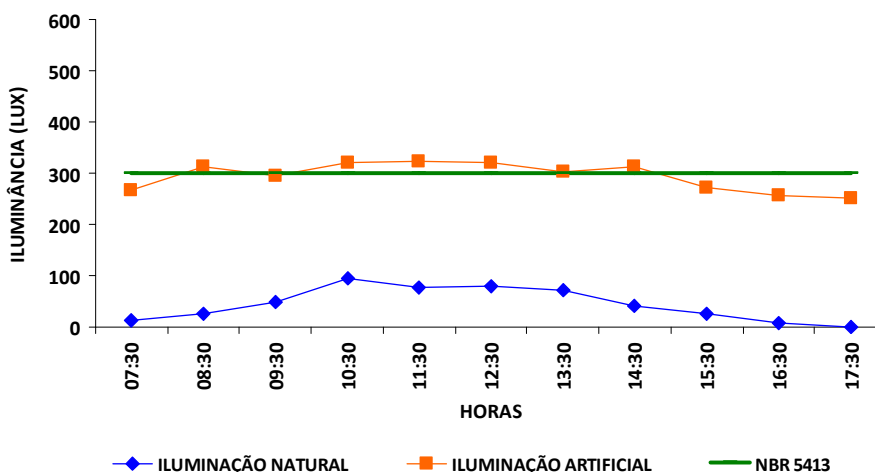
A iluminação natural do ambiente interno analisada durante o outono apresenta-se como insuficiente para a atividade realizada, segundo a NBR 5413, a média de iluminância registrada para o período de coleta de dados foi de $44,50 \pm 32,71$ Lux, sendo que o mínimo exigido pela norma é de 300 Lux (Figura 8).

Isto ocorre, de fato, devido à presença dos *brises* metálicos pintados na cor amarela, que impede a entrada de iluminação natural no ambiente, além do sombreamento causado pela arborização externa no período diurno. Porém a iluminância registrada com a iluminação artificial somada a iluminação natural foi de $293,51 \pm 27,55$ Lux, que apesar de ser maior que na estação do verão, também não atende as exigências da norma, demonstrando a necessidade do uso da iluminação artificial em todos os horários do dia.

Figura 8 - Médias horárias de iluminância (Lux) natural e artificial, na sala de aula, correspondente à estação do outono

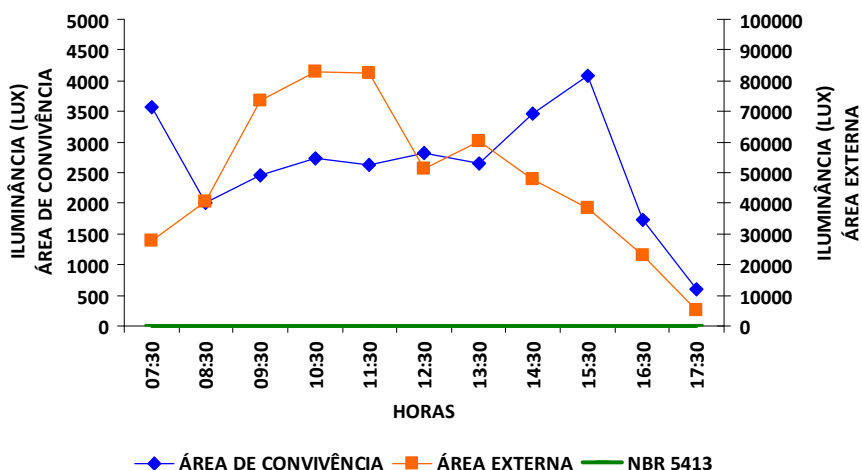
A iluminação natural da área de convivência, analisada durante um período no verão apresenta-se como suficiente para a atividade realizada, segundo a NBR 5413.

A iluminância média registrada para o período de coleta de dados foi de $2.613,32 \pm 957,04$ Lux, sendo que o mínimo exigido pela norma seria de 150 Lux. Desta forma a iluminação natural do ambiente supera as exigências da norma (Figura 13), isto se deve a presença de esquadrias de vidro fixo sob o telhado nas orientações nordeste e sudoeste, que permite a entrada de iluminação natural durante todo o dia.

A iluminância média registrada no ambiente externo foi de $48.545,74 \pm 24.977,38$ Lux.

Figura 13 - Médias horárias de iluminância (Lux) natural e artificial, na área de convivência, correspondente à estação do verão
