XIENCAC
ENCONTRO NACIONAL DE CONFORTO
NO AMBIENTE CONSTRUIDO

Búzios - RJ - 2011

DESEMPENHO LUMÍNICO DE UMA EDIFICAÇÃO SUSTENTÁVEL: AVALIAÇÃO DE UMA SALA DE AULA

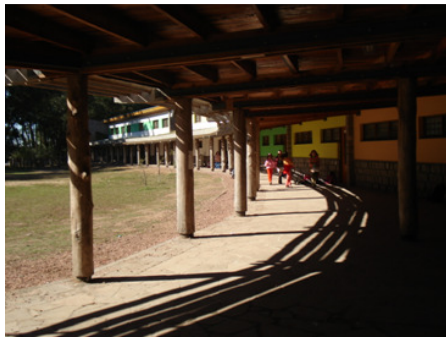
Figura 3- Circulação coberta na fachada norte

O ambiente analisado estava previamente definido, pois faz parte de um trabalho mais amplo de análise de conforto em ambientes escolares, coordenado e executado por uma das autoras deste artigo, Carolina Gemelli. Segundo ela a escolha deu-se em função de verificar o cumprimento das exigências mínimas de conforto visual no ambiente com situação lumínica mais crítica, visto que a sala apresenta uma considerável área coberta em seu acesso, caracterizada por uma circulação com 9,0 metros de projeção de cobertura.

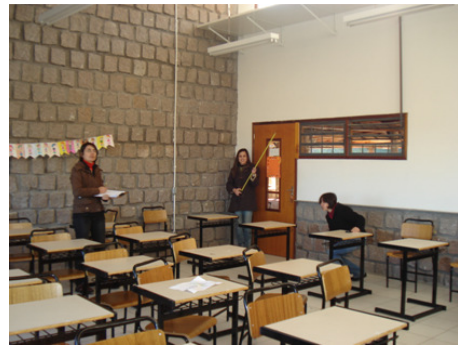
Figura 4 - Superfícies do ambiente, paredes sul e leste

O ambiente apresenta diferentes revestimentos internos, caracterizados da seguinte forma: parede oeste - não apresenta esquadrias, sendo executada com pedras graníticas regionais irregulares, caracteriza-se por ser o local projetado para receber o quadro negro; paredes norte e sul - apresentam esquadrias metálicas com fechamentos transparentes em vidro comum, paredes com uma faixa de aproximadamente 96 cm do chão executadas em pedras regionais, e revestimento com reboco e pintura branca acima desta faixa (figura 4); parede leste – onde localiza-se o quadro negro é rebocada e pintada com tinta branca. O piso da sala é revestido com cerâmica clara e o forro é de madeira com acabamento em tinta branca.

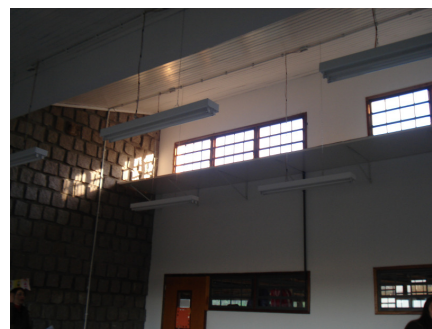
Figura 10- Raios solares incidindo no ambiente às 8 horas

Devido à baixa altura solar neste período, mesmo com a existência da bandeja para a melhor distribuição dos raios solares, verificou-se a existência de raios solares incidindo diretamente na parede do ambiente analisado, contudo, os raios não atingem os ocupantes diretamente (figura 10).

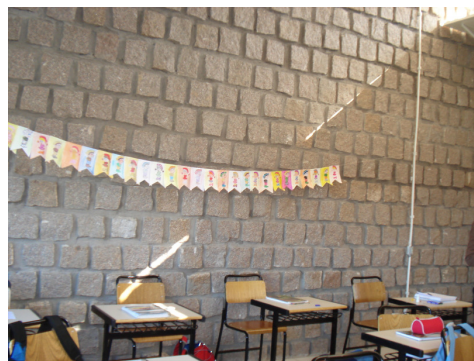
Figura 12 - Raios solares incidindo no ambiente às 10 horas

Devido à baixa altura solar no inverno, mesmo com a existência da bandeja para a melhor distribuição dos raios solares, verificou-se neste horário a existência de raios solares incidindo diretamente na parede e carteiras do ambiente, representando ofuscamento para os ocupantes (figura 12). Talvez a existência de um mecanismo móvel na bandeja que se adequasse à variação da altura solar, proporcionasse melhor conforto lumínico para os ocupantes do ambiente.

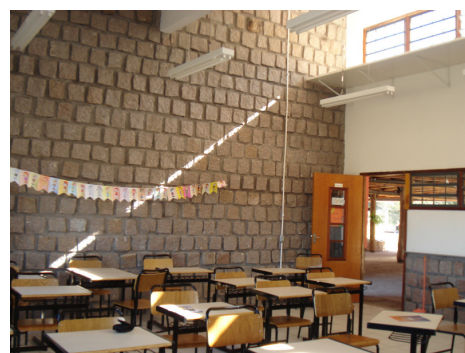
Figura 14 - Raios solares incidindo no ambiente às 12 horas

Neste horário, verificou-se um aumento da incidência de raios solares no interior do ambiente (figura 14), se comparado com a medição anterior, sendo que mesmo com o auxílio da bandeja que tem por função distribuir melhor os raios solares, não se conseguiu obter desempenho satisfatório devido à baixa inclinação solar nesta época do ano. Entretanto neste horário os alunos não estão desenvolvendo atividades neste ambiente.

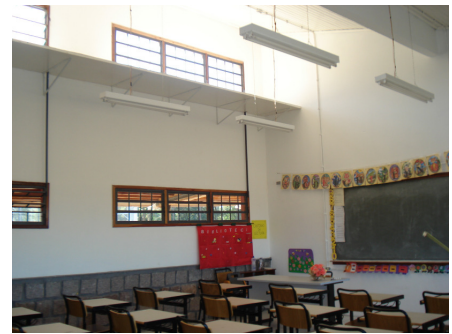
Figura 16 - Iluminação natural refletida pela bandeja

Neste horário as bandejas desempenharam sua função ao refletir os raios solares para o teto, que por ser claro, auxiliou na iluminação do ambiente, e os raios solares não estão incidindo diretamente no interior da sala de aula (figura 16).

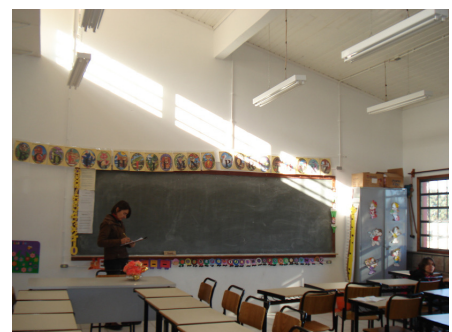
Figura 18 - Incidência dos raios solares às 15h30min

A incidência direta dos raios solares no quadro negro causa ofuscamento, podendo prejudicar o desempenho escolar dos alunos, denotando a perda de eficiência da bandeja quanto à refletância neste horário (figura 18).

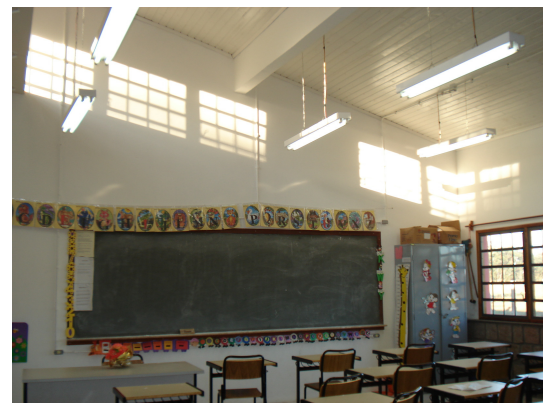
Figura 20 - Iluminação natural e artificial

Todos os dados coletados, neste horário, encontram-se dentro do intervalo de valores normalizados (200-500 lux). A média de iluminância, se comparada com o máximo normalizado, é cerca de 52% superior, entretanto, devido a baixa uniformidade de iluminação natural no ambiente, às 16h30min existe a necessidade da utilização de iluminação artificial para a realização das atividades (figura 20).

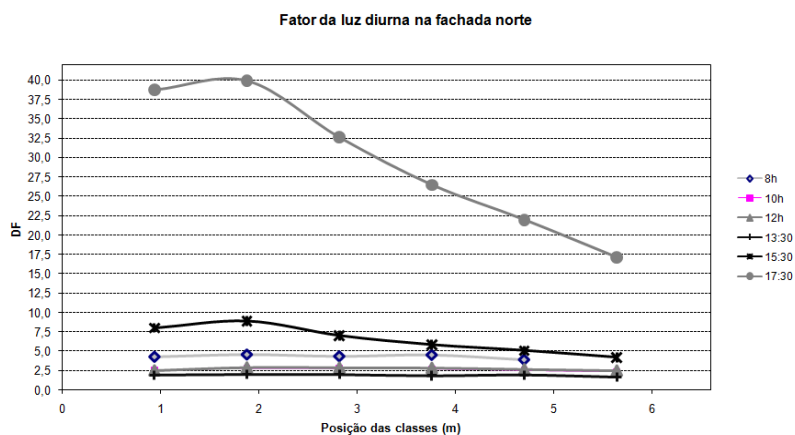
Figura 22 - Fator de luz diurna da sala de aula em relação à fachada norte

Verificou-se um comportamento diferenciado do fator de luz diurna (DF), às 16h30min em relação à fachada norte (figura 22). Acredita-se que esse fenômeno deve-se principalmente à diminuição considerável do valor da iluminância externa no local, já que o DF é uma relação entre as iluminâncias interna e externa. A variação do DF na sala de aula está associada à incidência direta dos raios solares na parede leste interna

ao ambiente, ou seja, os pontos da malha de medição mais próximos desta parede (1, 2) são os que possuem valores de DF superiores.
