XIENCAC
ENCONTRO NACIONAL DE CONFORTO
NO AMBIENTE CONSTRUIDO

Búzios - RJ - 2011

**REABILITAÇÃO DE EDIFICAÇÕES DE INTERESSE HISTÓRICO COM
ELEMENTOS DE AÇO.
ESTUDO DE CASO: MUSEU DAS MINAS E DO METAL – BELO HORIZONTE, MG**

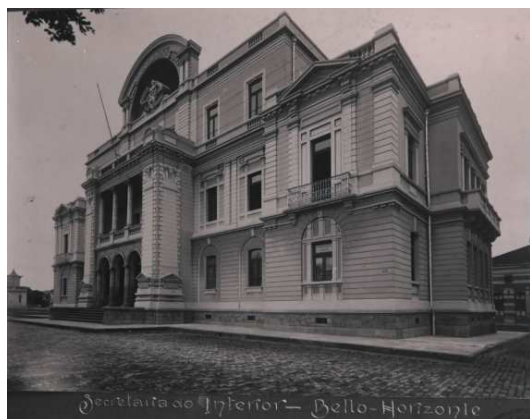
Figura 1 – Edifício original¹

Constatou-se a partir da documentação oficial que o antigo prédio da Secretaria de Estado da Educação de Minas Gerais construído em 1898 passou por: mudanças no projeto original, reformas, ampliações e restaurações, Figura 1.

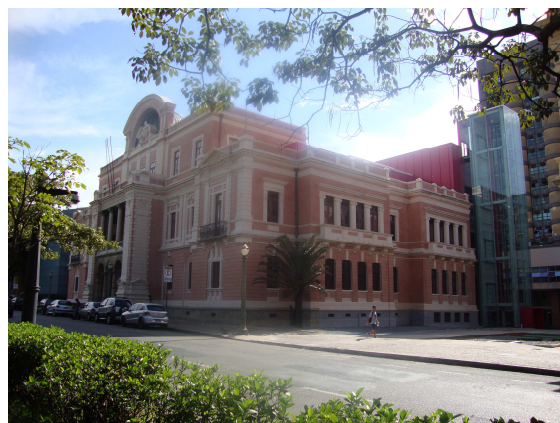
Figura 2 - Edifício após reabilitação

A avaliação histórica de uso permitiu verificar que o prédio rosa, criado para abrigar a Secretaria do Interior, teve diversos usos e funções ao longo de sua história. Antes mesmo de sua inauguração, receberia as instalações da Repartição de Terras – órgão da Secretaria da Agricultura – e o Tribunal da Relação. No início da década de 1930, o edifício mudou de funcionalidade, abrigando as repartições públicas da Secretaria de Educação e Saúde, criada pela Lei n. 1.147, de 06 de setembro de 1930. Posteriormente, em 1948, por ocasião do desvinculamento dessas duas pastas, o prédio passou a sediar apenas a Secretaria de Educação. Na década de 1990 a Secretaria de Educação transferiu-se para o bairro da Gameleira e no prédio rosa foram instalados o Centro de Referência do Professor (CRP) e o Museu da Escola. Passando mais uma vez por mudança de função, em 22 de março de 2010, o edifício começou a abrigar o Museu das Minas e do Metal, figura 2.

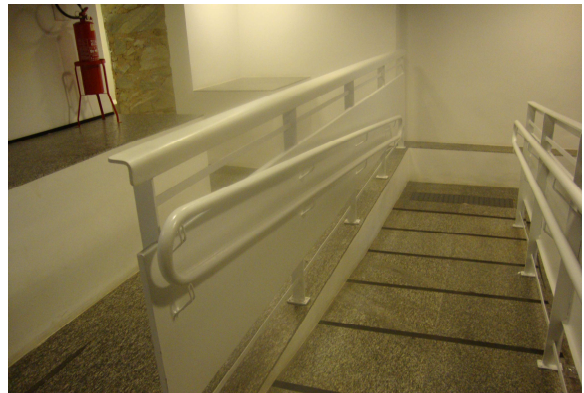
Figura 4 – Rampa interna

Foram encontrados banheiros adaptados com barras de apoio de acordo com a norma NBR9050:2004 em todos os pavimentos, figura 3. Também foi possível verificar rampas de apoio internas ligando o setor de serviços ao setor de exposições, figura 4.

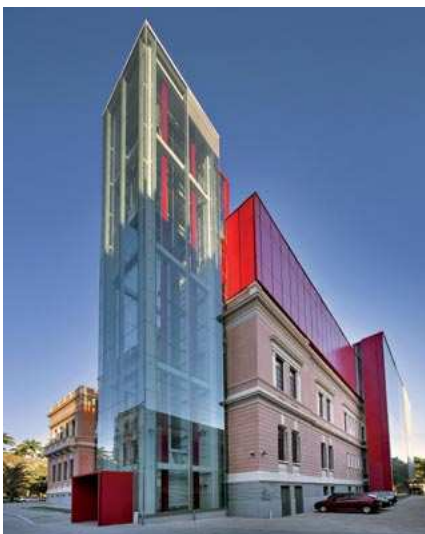
Figura 5 – Circulação vertical

A circulação vertical de todos os pavimentos pode ser facilitada por meio do elevador de cargas e passageiros situado no extremo norte da edificação, figura 5. Essa mesma circulação, funcionando também como um dos seus acessos principais, permite que pessoas com mobilidade reduzida possam facilmente entrar e sair do edifício, figura 6.

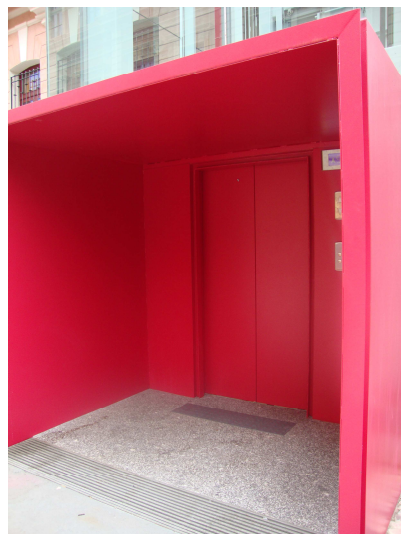
Figura 6 – Acesso externo ao edifício por meio de elevador.
