CONFORTO ACÚSTICO EM UM RESTAURANTE UNIVERSITÁRIO

Roberto Mojolla (1); Odilio U. Lopes (2); Lilian L. Dias (3); Stelamaris R. Bertolli (4).
Programa de Pós Graduação da Faculdade de Engenharia Civil, Arquitetura e Urbanismo - UNICAMP.

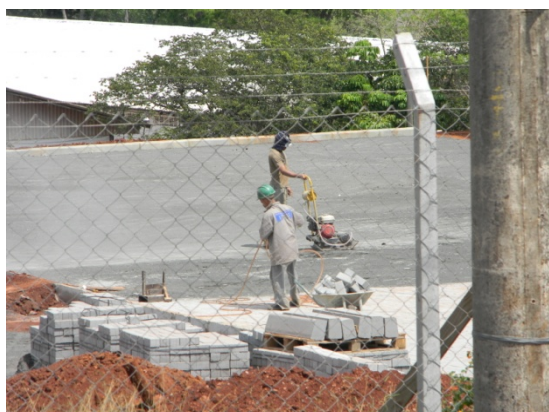
Figura 3. Maquinário em operação em edificação vizinha ao RUSB.

No período desse estudo, o entorno do complexo foi caracterizado como presença de diversas obras. À frente do restaurante, na Rua Saturnino de Brito, a construção de uma nova edificação, mostrada na figura 3, com presença de maquinário e trabalhadores em operação. Na fachada posterior junto à área das quadras esportivas, serviços de terraplanagem com utilização de tratores. Durante a realização deste trabalho, a Rua Saturnino de Brito esteve fechada ao trânsito por motivo de obras conforme sugere a Figura 4.

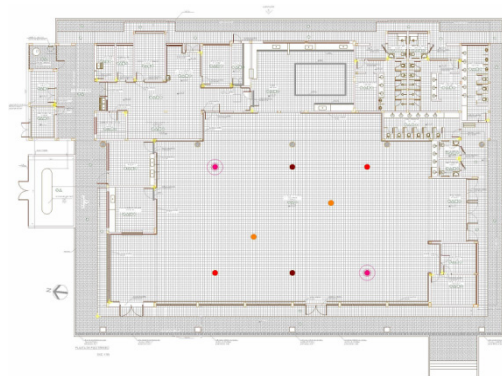
Figura 9. Pontos de medição em marrom, vermelho e laranja e de fonte sonora em rosa, para medição de TR e Inteligibilidade no interior do Restaurante.

- Figura 9 Planta baixa da Edificação;
- 6 pontos de medição distribuídos no interior do restaurante;
- 2 pontos de fontes sonoras;
- Equipamentos posicionados a 1,2 m de altura;
- Ambiente mobiliado, sem usuários;

- Apresentados na figura 9 (Planta baixa da Edificação);
- 6 pontos de medição distribuídos no interior do restaurante;
- 2 pontos de fontes sonoras;
- Equipamentos posicionados a 1,2 m de altura;
- Ambiente vazio;

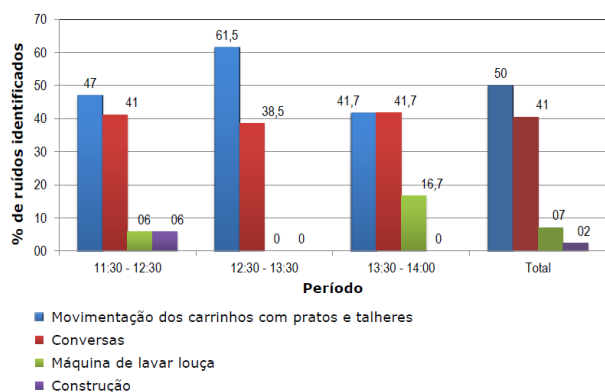
Figura 17. Resultados referentes à pergunta nº5 do questionário – Tipos de Ruído identificados pelos usuários.

Entre os tipos de ruído mais percebidos pelo usuário, extraídos das repostas dadas à questão nº 5, destacam-se: em primeiro lugar o som da movimentação dos carrinhos, que cruzam o salão, transportando pratos e talheres, e em segundo lugar o das conversas dos usuários. Considerou-se que o incômodo dos usuários com relação à movimentação dos carrinhos foi maior que o ruído advindo de conversas, pois a característica sonora impulsiva e intermitente destaca-se do ruído contínuo das conversas entre os usuários.

O ruído provocado pelos carrinhos de transporte de pratos e talheres tem como principal responsável o piso do restaurante, composto de pequenas lajotas de aproximadamente 10 x 20 cm, assentadas numa distância regular de 0,5 cm uma da outra, criando juntas fora de nível que provocam trepidação nos equipamentos deslocados. O projeto do piso não considerou o ruído gerado pelo deslocamento dos carrinhos de transporte de talheres e reabastecimento das gôndolas de serviço.
