PROGRAMAS DE HABITAÇÃO SOCIAL E QUALIDADE DE PROJETO: AVALIAÇÃO DE ARRANJO CONSTRUTIVO E DE CONDIÇÕES TÉRMICAS INTERNAS DE HABITAÇÃO NO CONTEXTO CLIMÁTICO DE MACEIÓ - AL

Renata Bruna M. e Silva (1); Jéssica M. Bomfim de Paula (2); Gianna Melo Barbirato (3)

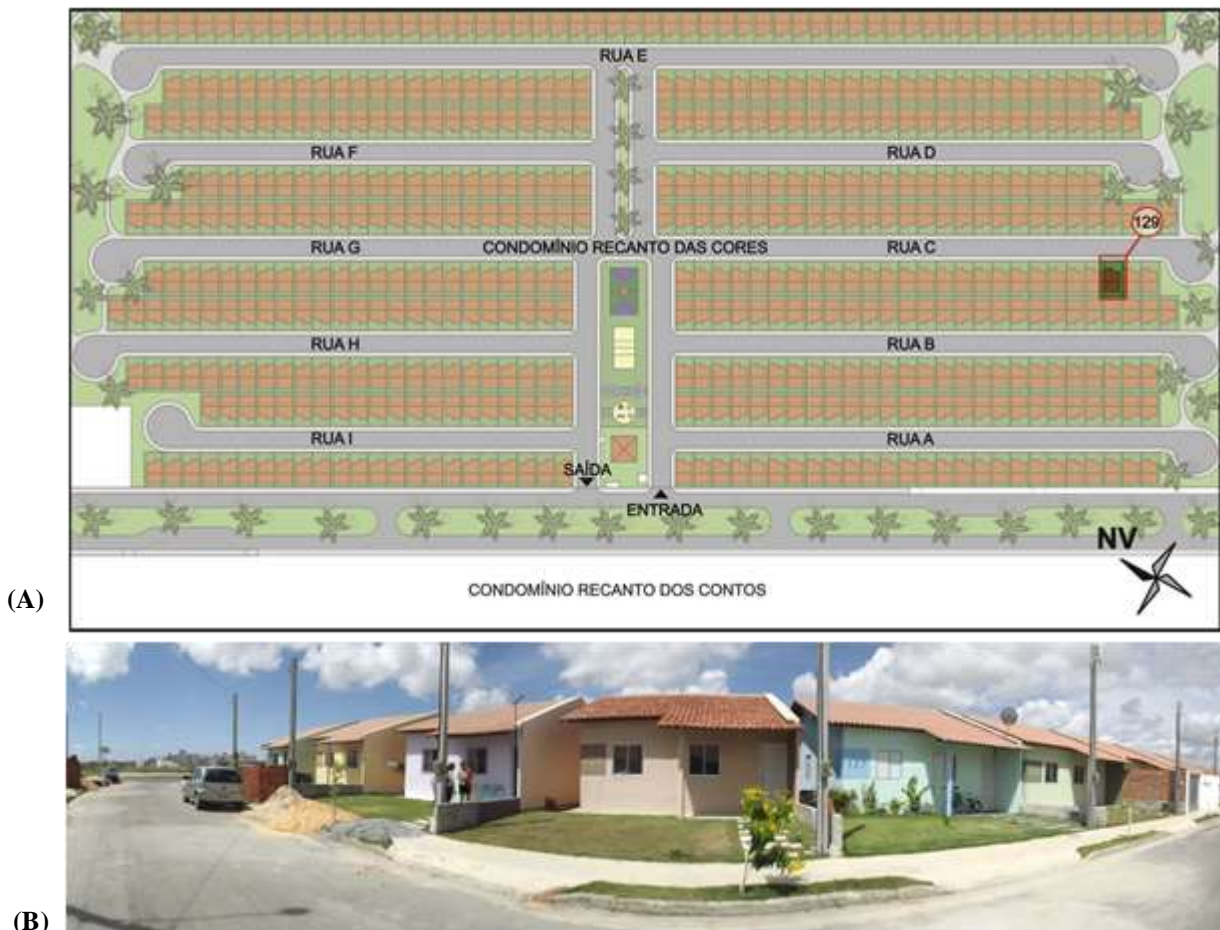
Figura 1 – Conjunto habitacional Recanto das Cores: (A) Implantação do conjunto habitacional mostrando a espacialização do arranjo construtivo e a edificação em estudo a ser analisada internamente; (B) Vista panorâmica da Rua C do conjunto em estudo.

O conjunto estudado (Figura 1) está circundado por outros empreendimentos habitacionais do Programa Minha Casa Minha Vida de arranjos semelhantes. Ocupa uma área de 101.767,20 m² tendo 495,70 m de comprimento por 205,30 m de largura. Apresenta 498 casas, implantadas lado a lado, formando um arranjo geométrico de ruas paralelas e uma via central que funciona como um eixo de simetria. As áreas vegetadas previstas no projeto encontram-se sem arborização havendo apenas gramíneas em mau estado de conservação. As calçadas apresentam uma faixa de vegetação com gramíneas, assim como as áreas externas das casas. As ruas do conjunto são revestidas por asfalto e as calçadas são de concreto.

As casas do projeto original do empreendimento são de alvenaria de tijolo comum, pintadas com cores claras, telhado de duas águas com telha canal, corredor e mureta lateral e nos fundos. O processo de ocupação das residências vem descaracterizando o projeto original, com a construção de muros frontais e laterais de diferentes tipos de revestimento, prejudicando a permeabilidade dos ventos pelo interior do conjunto e, principalmente, da habitação. Essa permeabilidade, entretanto, é beneficiada pela localização do conjunto próxima a uma área livre a sudeste, de 145 metros de extensão, o que favorece o aumento da velocidade dos ventos no conjunto.

A edificação escolhida dentro do conjunto em estudo, a casa de número 129, localizada na Rua C (ver Figura 1), apresenta sinais de intervenção, realizadas pelo usuário a fim de sanar suas necessidades de uso e ocupação da propriedade (Figura 3). As modificações consistem na adição de um muro de 2,30 m de altura – deixando garagem e varanda com privacidade para a rua e casas vizinhas – e a eliminação do primeiro dormitório para abrigar uma sala de jantar para a família.

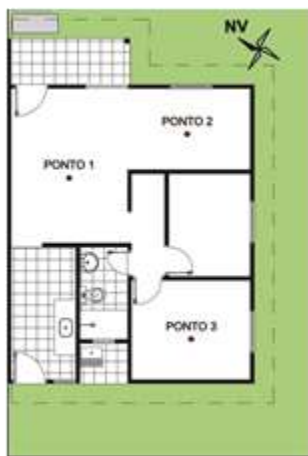
1. Sala de estar: Posicionada na edificação de forma a receber insolação no período da manhã. Apresenta duas aberturas propícias a receber ventos Nordeste, Leste e Sudeste, além da possibilidade de escoamento desta ventilação através do vão e porta da cozinha.

2. Sala de jantar (originalmente, Quarto 1): Também com abertura direcionada para o nascente, sob influência dos ventos Nordeste, Leste e Sudeste.

3. Quarto 2: Localizado a poente e, de acordo com as estratégias climáticas de ventilação natural, apresenta-se como a situação menos propícia para entrada da ventilação, em virtude da ausência dos princípios de ventilação cruzada.

Figura 4 – Localização dos pontos para medições internas da unidade habitacional.

1. Durante o período da manhã foram obtidas as maiores temperaturas do ar, sendo o valor máximo encontrado de 33,6°C no Ponto 01 – equivalente ao ambiente da sala que, neste período, está sob incidência

3. No período da manhã a penetração das correntes de ar na edificação é quase inexistente. A maior velocidade obtida foi de 0,7 m/s no Ponto 01;

4. Nas medições no período da tarde, os valores mais intensos de velocidade do ar foram encontrados nos pontos 1 e 2, com 2,0 m/s e 1,9 m/s respectivamente para o dia 16 e 1,0 m/s e 1,6 m/s para o dia 27. Estes dois pontos possuem aberturas favoráveis a Nordeste e Sudeste, de maior ocorrência e velocidade para Maceió. Em contrapartida, o Ponto 3 apresentou velocidade do ar desprezível em ambos horários de medições, apresentando apenas valores equivalentes a 0,7 m/s no segundo dia.
