AVALIAÇÃO DO DESEMPENHO TÉRMICO DA ENVOLTÓRIA DO COLÉGIO DE APLICAÇÃO PEDAGÓGICA DA UNIVERSIDADE ESTADUAL DE MARINGÁ

Mariana Fortes Goulart (1); Kelen Almeida Dornelles (2); Rosana Caram (3)

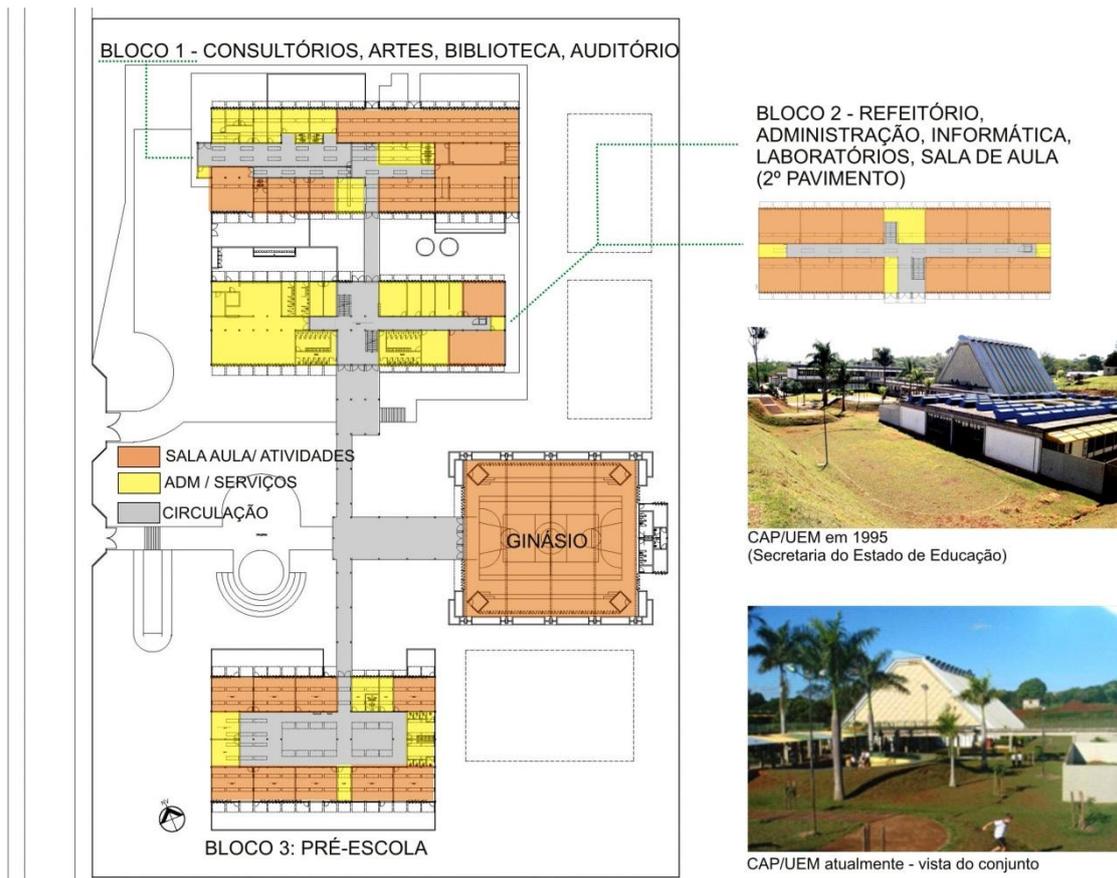
Figura 1: Setorização da planta do CAP/UEM e imagens do conjunto

A figura 1 traz na porção inferior direita, duas imagens gerais da escola (sendo a primeira tirada em 1995 e a segunda em 2012), além da implantação do conjunto. É possível observar o bloco 01, que originalmente continha consultórios médicos e odontológicos, hoje há salas de reforço que acontecem em contra turno, salas de artes, música, salas para a nova primeira série (do ciclo de nove anos), além da biblioteca e do auditório que já existiam no projeto inicial. O bloco 02, único com dois pavimentos, abriga no térreo o refeitório, a cozinha e área de serviço, toda parte administrativa com as secretarias, salas de direções, arquivos, sala de professores, banheiros, sala de informática, laboratório de ciências; e no segundo pavimento é onde ficam as salas de aulas para alunos do Ensino Fundamental. O conjunto conta ainda com o ginásio para atividades esportivas e o bloco 03, onde antigamente era o bloco da pré-escola, hoje atende alunos do Ensino Médio de manhã e das séries iniciais do Ensino Fundamental no período da tarde.

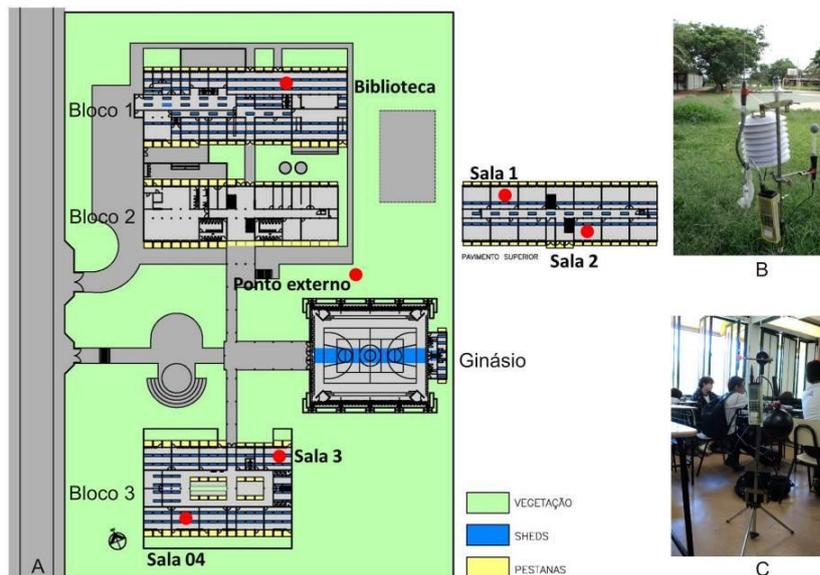
Figura 2: Pontos onde foram realizadas as medições (A); equipamento no ponto externo (B); equipamento na sala de aula (C)

As variáveis ambientais medidas na edificação foram: temperatura do ar, temperatura de globo (para cálculo da temperatura radiante média), umidade relativa e velocidade do vento. Os equipamentos utilizados foram emprestados do Laboratório de Conforto Ambiental e Física Aplicada da UNICAMP e do Laboratório de Conforto Ambiental da Universidade Estadual de Maringá, além do próprio Laboratório de Conforto Ambiental do IAU (Instituto de Arquitetura e Urbanismo da USP). Foram utilizados registradores da marca TESTO modelos 175-T2, 175-H1, 177-H1, 445, além do anemômetro TESTO 405-v1. As medições dessas variáveis aconteceram nos dias 28 e 29 de novembro e 01 de dezembro de 2011, no período das 07h30 às 11h30 e das 13h30 às 17h30, a cada 10 minutos. Foram avaliadas quatro salas de aulas e a biblioteca, além de um ponto externo de referência. As salas foram escolhidas de acordo com a orientação de suas fachadas, sendo que duas são orientadas para nordeste e duas para sudoeste (Figura 2). As salas 01 e 02 ficam no único bloco que possui dois pavimentos e estão localizadas no pavimento superior; as salas 03 e 04 estão no térreo e são circundadas por um muro externo de 2,0 metros de altura.

De acordo com os resultados da primeira etapa de medições, verificou-se a necessidade de realizar medições da temperatura superficial interna da cobertura e do piso, pois se observou um desconforto muito grande devido ao aquecimento da cobertura. Essas medições aconteceram nos dias 04 e 05 de abril de 2012 com um termômetro digital da marca Minipa, modelo MT-350, que usa sistema de medida por irradiação infravermelha. Essas medições aconteceram nas mesmas salas avaliadas às 7h, 9h30, 12h, 13h, 15h30 e 18h. A temperatura do ar e a umidade relativa foram medidas com um termo-higrômetro digital simples.

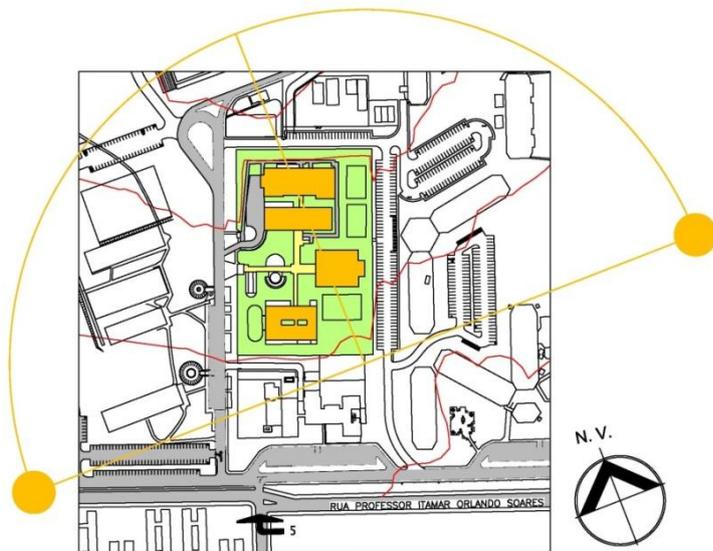
Figura 3: Implantação do CAP/UEM

Observando a implantação do conjunto no terreno (Figura 3), nota-se que os edifícios possuem aberturas em duas fachadas opostas que estão orientadas para nordeste e sudoeste, com azimute igual a 21,6 graus e 201,6 graus, respectivamente. Analisando as curvas de nível, percebe-se que houve movimento de terra, tendo ficado a escola toda em um único nível, configurando um platô. O terreno cai em direção ao Norte. Próximo à curva mais ao Sul da escola, o terreno era mais alto e foi necessário escavar, formando um grande talude que se configura como uma barreira para a incidência de ventos, principalmente no bloco 03, que fica semienterrado, como pode ser observado nas figuras 4 e 5.

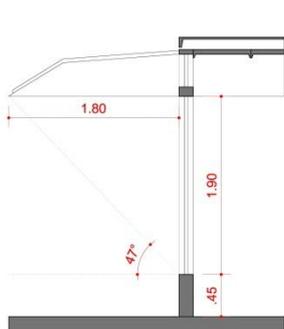
Figura 6: Corte esquemático

Nas salas de aula que foram inicialmente concebidas para ser da pré-escola, e dessa forma, atender aos alunos mais novos, o peitoril é mais baixo, de 45 cm e a pestana tem 1,80 m de largura (figura 6). Talvez esse rebaixamento do peitoril seja para que a ventilação cruzada acontecesse na altura dos usuários, que neste caso é mais baixa, e então necessitaria de maior proteção horizontal, como de fato aconteceu. Isso acontece também no refeitório, e nos locais onde ao invés de janelas, têm-se portas. Já as demais salas, para alunos mais velhos e funcionários, o peitoril é de 85 cm e a pestana tem 1,15 m de largura (figura 10). Como os blocos possuem grande comprimento, cerca de 40 a 50 metros, e suas janelas e pestanas estão alinhadas, as janelas mais ao centro dos blocos são mais bem protegidas, pois, pode-se considerar que os brises destas janelas são horizontais infinitos, já que os ângulos γ_d ou γ_e das janelas são de 3° . Quanto mais próximas às extremidades, menor é a eficiência da proteção, já que a proteção se restringirá a apenas um lado, o lado protegido pelo brise. Os estudos foram feitos considerando as janelas centrais com brises infinitos.

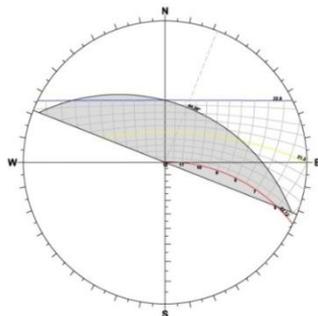
Figura 7: Máscara de sombra da fachada nordeste com pestanas maiores

A partir das máscaras de sombra apresentadas nas figuras 7 e 8, tem-se o período de insolação nas fachadas nordeste e sudoeste com as pestanas mais largas e o peitoril mais baixo, situação observada na figura 9. Percebe-se que no verão, a fachada nordeste estará totalmente protegida, já nos equinócios, o sol incidirá no início da manhã, das 6h até as 08h20. No inverno, essa fachada receberá o sol da manhã toda até o meio dia (6h45 à 12h), o que pode ser uma boa estratégia, visto que as estratégias bioclimáticas para Maringá exigem aquecimento passivo no inverno. Comparando estes dados com a situação sem proteções solares, percebe-se o grau de eficiência dessa proteção para a fachada nordeste, pois durante o verão haveria sol até o meio dia, nos equinócios até às 15 horas e no inverno até às 17h15. Já observando a fachada sudoeste, percebe-se que se não fosse protegida, esta receberia sol nos meses mais quente do ano, a partir do meio dia no verão e a partir das 15h nos equinócios. As proteções utilizadas protegem bem essa fachada, pois permite a incidência do sol no verão somente depois das 16h25, e no inverno depois das 16h50, considerando que as aulas terminam às 17h30, os alunos terão um incômodo de apenas uma hora no final da tarde, que pode ser amenizado com as esquadrias, de modelo pivotante, funcionam como brises móveis verticais.

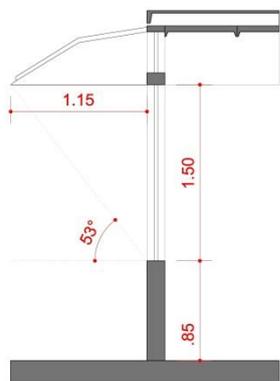
Figura 10: Corte esquemático

Na Tabela 1 tem-se o período de insolação nas fachadas nordeste e sudoeste com as pestanas mais estreitas e o peitoril mais alto, situação que acontece em todas as salas de aula do bloco 02 (figuras 11 e 12), na biblioteca do bloco 01 e nos locais de serviço onde os usuários são funcionários adultos. A eficiência dessa fachada é muito parecida a das pestanas maiores, com uma diferença de, aproximadamente, 20 minutos a mais de incidência de sol. No verão a fachada nordeste estará protegida, como no caso das pestanas maiores; nos equinócios, ao invés do sol incidir até as 08h20, o sol incidirá até as 08h40; e no inverno até às 13h15. Já observando a fachada sudoeste, no verão, ao invés de receber sol depois das 16h25, esses casos receberão sol a partir das 16h15, nos equinócios a proteção valerá a partir das 16h50min, como no caso das pestanas maiores.

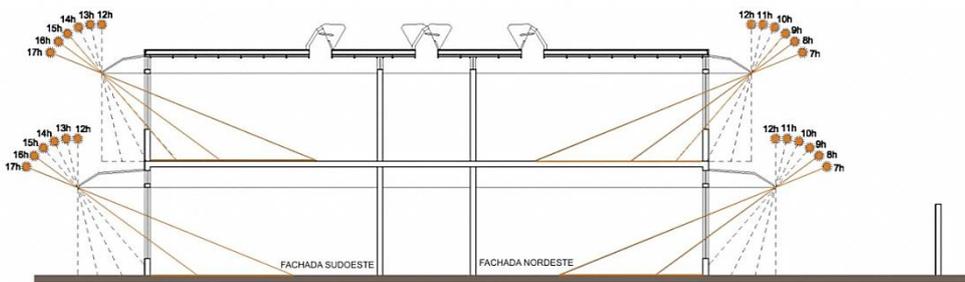
Figura 13: Estudo de insolação com altura solar no solstício de verão

Em relação à altura solar, a figura 13 ilustra os períodos de penetração do sol pelas janelas. Observa-se que o sol entra até aproximadamente 9h e depois das 15h, quando os ângulos de incidência são menores. Como as aulas começam 7h30 e terminam às 17h30, os alunos tem em média, 2 horas de sol incidindo diretamente nas salas. Para amenizar o problema, as esquadrias basculantes (figura 14) podem ser usadas para barrar o sol. Dessa maneira, fica comprovada a eficácia das pestanas projetadas pelo arquiteto Lelé na maior parte do ano.

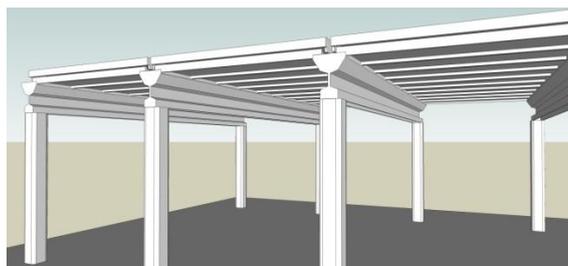
Figura 16: Sistema de cobertura em argamassa armada

As paredes do edifício atual do CAP são de bloco de concreto de 19x19x39 cm de dimensão, não rebocadas, mas pintadas externa de branco e internamente de cinza até 1,60m de altura e acima disso de branco. As paredes do projeto original do arquiteto Lelé eram de painéis duplos de argamassa armada. Os elementos estruturais como pilares e vigas, bem como o sistema de lajes da cobertura são de argamassa armada como no projeto original. As figuras 15, 16 e 17 trazem os detalhes do sistema de cobertura, que consiste em vigas-calha de argamassa armada, que possui função estrutural e de recolher águas pluviais. Sobre as vigas-calhas estão apoiadas as lajes da cobertura (uma laje com função de forro e outra de cobrimento), com colchão de ar de 10 cm entre elas. Este colchão de ar praticamente não é ventilado, pois o fechamento da borda (figura 17) impede a entrada ou saída de ar.

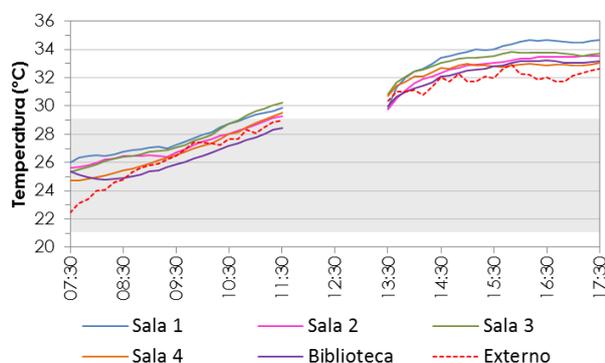
Figura 18: Média da Temperatura do ar

Os valores de temperatura mostraram comportamento parecido nos três dias, sendo a média das temperaturas representativa do comportamento das mesmas, apresentada na figura 18. A linha tracejada representa os dados da temperatura e umidade medidos no ponto externo. No horário de almoço, das 11h30 às 13h30, não foram realizadas medições, ficando assim, o gráfico interrompido. A área pintada de cinza no gráfico traz a faixa de temperatura aceitável para espaços condicionados naturalmente de acordo com a ASHARE 55 (2010), que, de acordo com os cálculos realizados para o clima de Maringá, é de 21° a 29°C.

No período da manhã, até, por volta de 10h30, as temperaturas estão dentro da faixa aceitável segundo a ASHRAE 55 (2010). No período da tarde nenhum dia apresentou temperaturas aceitáveis, sendo quase sempre maiores que 30°C. Interessante perceber que a temperatura externa, no período da tarde é menor que no interior das salas de aula, ou seja, se os alunos tivessem aula ao ar livre (à sombra) seria mais confortável nesses dias.

Analisando os gráficos de temperatura média para os diferentes ambientes avaliados, percebe-se que mesmo tendo comportamento parecido, as salas 01 e 03 apresentam temperaturas um pouco mais altas e estão orientadas a nordeste. As salas 02 e 04 apresentam temperaturas um pouco mais baixas que as citadas

anteriormente, ficando estas orientadas a sudoeste. Já a biblioteca, que também está orientada a nordeste registrou as temperaturas menores entre todas as salas. De manhã a biblioteca apresenta temperaturas menores que a externa, mas à tarde, a temperatura externa é a mais amena entre todas, comprovando a crítica situação dos alunos e professores.

A maior temperatura de todas as salas durante os três dias foi de 35,6°C registrado na sala 01 (nordeste) no dia 02 das 16h30 até, praticamente, o fim da tarde, 17h30. Já as menores temperaturas, excetuando as externas, foram de 24,4°C registradas na sala 03 às 7h30 do dia 01 e na biblioteca às 8h10 do dia 02, ambas com orientação a nordeste. A temperatura um pouco mais baixa da biblioteca pode ser explicada pela baixa ocupação, ou seja, o ambiente é grande e vazio, já as salas de aulas o ganho térmico devido às pessoas é maior. O fato de a mesma orientação apresentar os valores mais altos e mais baixos de temperatura reforça a tese de que o maior ganho da edificação vem pela cobertura.

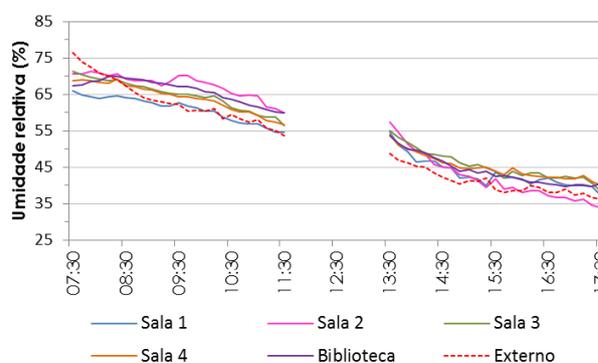
Figura 19: Umidade relativa média do ar (%)

A máxima umidade relativa externa registrada foi de 79,9% no dia 03 às 7h30 (figura 19); nesse mesmo dia a mínima foi de 31,8% às 17h, apresentando uma variação de 47,9%. Já para os dias 01 e 02 as máximas umidades relativas externas foram de 72,2% e 77,7% ambos às 7h30; as mínimas para esses dias foram de 36,8% às 17h30 e 37% às 15h10, respectivamente. Nota-se um decaimento acentuado da umidade relativa ao longo de todos os dias, constatando os altos níveis de radiação solar que evaporam as partículas de água presentes no ar e fazem a temperatura subir.

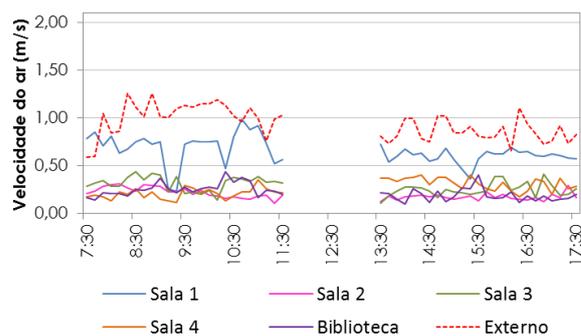
Figura 20: Velocidade média do ar

Analisando a média de todos os dias através do gráfico da figura 20, a velocidade média dos ventos externos foi de 0,94 m/s, o que não significa uma potencialidade muito grande para o aproveitamento dos ventos naturais como estratégia de resfriamento. A sala 01 apresentou uma média de 0,65m/s, enquanto a sala 02 obteve uma média de 0,20 m/s, a sala 03 de 0,28 m/s e a sala 04 de 0,26 m/s. A biblioteca, como média geral, obteve 0,22m/s. Esses dados se referem a média de um dia com ventiladores desligados e dois dias com eles ligados.

A sala 01 localizada a nordeste e no pavimento superior apresentou as maiores velocidades já que a orientação dos ventos dominantes de Maringá é nordeste e no piso superior não há obstruções significativas. Já a sala 02, localizada a sotavento dos ventos dominantes apresentou as menores velocidades do vento, sendo a utilização de *sheds* como captadores de vento uma boa alternativa para as salas com essa orientação. As salas 03 e 04 são as localizadas próximas a um talude e cercadas por muros, o que prejudicou, de fato, a ventilação, apresentando valores baixos de velocidade de vento.

A ventilação natural de fato, não acontece nas salas de aulas e biblioteca. O vento não consegue penetrar nos ambientes, pois com os *sheds*, janelas superiores e portas fechadas, não se cria o diferencial de pressão necessário para que o ar circule nos ambientes, ou seja, não há ventilação cruzada.

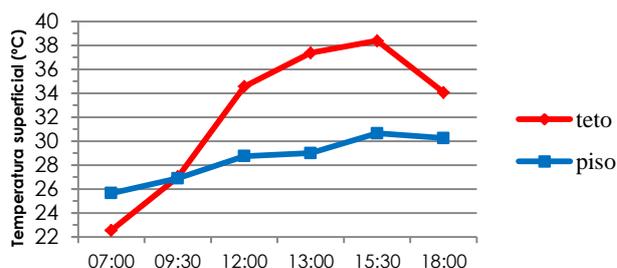
Figura 21: Temperaturas superficiais do piso e do teto ao longo do dia

Para verificar a diferença de temperatura vertical nos ambientes monitorados, precedeu-se à medição da temperatura superficial da cobertura (medida internamente) e do piso das salas. A figura 21 traz um gráfico da média de todas as salas e dias medidos. Verificou-se que as maiores temperaturas do teto ocorreram às 15h30, pois a cobertura recebeu calor durante todo o dia e esse calor chega ao interior da edificação por volta das 15h30, chegando a valores mais altos que as temperaturas externas do ar. Esse forro superaquecido combinado com o pé-direito de 2,80 metros causa uma sensação de desconforto por diferença de temperatura radiante enorme.

Analisando a tabela 4, notam-se as maiores diferenças entre a temperatura do teto e do piso no período da tarde, por volta de 15h30, sendo que na sala 04 essa diferença chegou a 10,5°C. Também se vê que no início da manhã, às 7h, o teto está mais frio que o piso, isso porque foi resfriado durante a noite, quando se tem as temperaturas mais baixas. Isso demonstra a pouca inércia do edifício, pois por volta das 10 horas essa situação se inverte, e com o aquecimento durante o dia, a temperatura do forro aumenta muito, provocando um desconforto muito grande.

Os piores resultados obtidos nas salas 01 e 03 que possuem orientação nordeste e os melhores resultados da biblioteca, que também está a nordeste, demonstraram que o calor vem da cobertura, necessitando de intervenção de sua arquitetura. Fato confirmado quando se observa a diferença de mais de 10 graus das temperaturas superficiais do forro e do piso em um pé direito de 2,80 metros.
