## **O DESEMPENHO DA ILUMINAÇÃO NATURAL E ARTIFICIAL DE MINISTÉRIO EM BRASÍLIA: DIRETRIZES E RECOMENDAÇÕES PARA O CONFORTO VISUAL DO USUÁRIO E OTIMIZAÇÃO ENERGÉTICA.**

O presente artigo tem por objetivo avaliar o desempenho da iluminação artificial e natural no Ministério da Previdência Social/Trabalho e Emprego – MPS/MTE, de modo a sugerir diretrizes e recomendações para o conforto visual do usuário e otimização energética da iluminação através da integração da luz artificial e natural. A pesquisa foi desenvolvida tendo por estudo de caso a análise comparativa de dois pavimentos situados no Bloco F da Esplanada dos Ministérios que abriga o MPS/MTE. Para isso, foram utilizadas as seguintes metodologias: o Diagrama Morfológico, a fim de uma caracterização rápida e completa do edifício objeto de estudo; o Regulamento Técnico de Qualidade para Eficiência Energética em Edifícios Comerciais, de Serviços e Públicos – RTQ-C (INMETRO, 2009) por meio da classificação e etiquetagem de iluminação pelo método prescritivo, para apontar o potencial de melhoria da eficiência energética a partir dos critérios de classificação propostas pela regulamentação; avaliar o desempenho do conforto visual

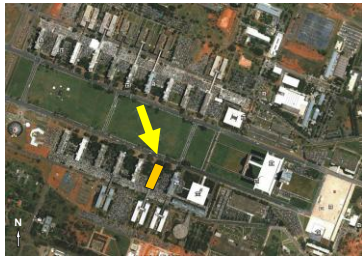
Figura 1 – Imagem aérea do MPS/MTE.  
Fonte: Google Earth.

O bloco F localizado na Esplanada dos Ministérios em Brasília – DF abriga o Ministério da Previdência Social e o Ministério do Trabalho e Emprego (Figura 1). Ele constitui um dos dezessete edifícios dispostos na mesma conformação que fazem parte do complexo da Esplanada que levam o título de “Patrimônio Nacional” e “Patrimônio Cultural da Humanidade”. Por esse motivo as fachadas dos ministérios não podem sofrer alteração que modifique a composição estética de sua envoltória. Na tabela 1 podem ser conferidos os dados gerais, contendo a ficha técnica e os dados sobre o clima, para melhor percepção da edificação.

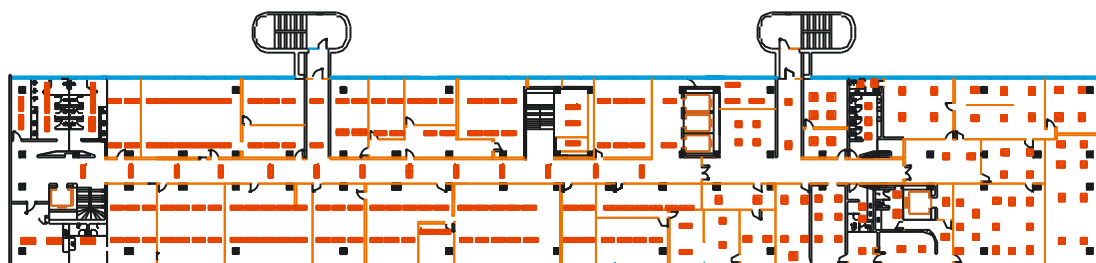
Figura 5 - Planta de paginação de luminárias do MPS.

O 8º pavimento do MPS possui 149 conjuntos de luminárias do tipo 2x32w e 85 do tipo 4x16w, ambos com reator eletrônico, que iluminam a área de pouco mais de 1.703,81m<sup>2</sup> (Figura 5).

Com isso a potência total instalada é de 16.473,6w, que comparado com a densidade de potência de iluminação limite, foi determinado o nível “A” de eficiência do sistema de iluminação, como pode ser visto na Tabela 3.

Porém, o pré-requisito de contribuição da luz natural da Tabela 4 não foi atendido, por não haver acendimento separado da última fileira de luminárias paralelas a janela, diminuindo a classificação de “A” para “C”.

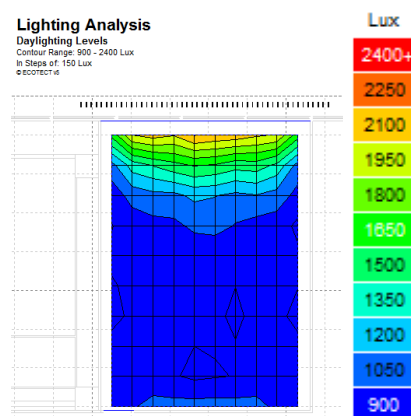
As simulações do ambiente situado a oeste (Figuras 11 e 12) demonstraram um baixo aproveitamento da luz natural na sala, uma vez que a sala se caracteriza por uma grande abertura translúcida, que cria condições favoráveis para um melhor aproveitamento da luz natural. A sala apresenta uma iluminação disforme, com grande luminosidade concentrada na região das janelas, podendo causar ofuscamento, problemas de contraste e má distribuição da luz. Próximo as janelas, onde há maior concentração de luz, a iluminação natural foi considerada positiva, podendo ser aproveitada entre 68% e 58% do ano com 500 Lux, que é o solicitado pela NBR 5413/1992 em ambientes de escritórios, sem necessidade de ligar a iluminação artificial. As regiões centrais e o lado oposto a janela mostraram-se com pouca quantidade de luz, podendo ser aproveitada em 48% durante o ano. As simulações da sala leste do MPS (Figuras 13 e 14) demonstraram haver um alto índice de aproveitamento da luz natural na sala. A sala apresenta uma iluminação uniforme, o que resulta em boa distribuição da luz. A iluminação natural pode ser aproveitada em 91% do ano para 500lux sem necessidade de ligar a iluminação artificial.

Figura 12 - Níveis de iluminação natural (lux) na sala do MPS situada a oeste. Fonte: Gustavo Sales.

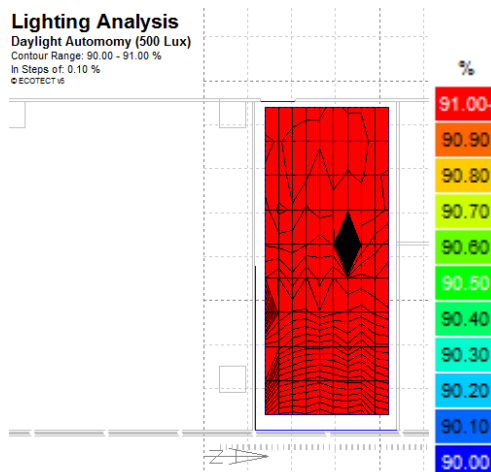
Figura 13 - DA para 500lux na sala do MPS situada a leste. Fonte: Gustavo Sales.

Através da simulação foi possível demonstrar a capacidade das salas com relação ao aproveitamento da iluminação natural, que foi satisfatório nas salas de posição leste. Porém há a necessidade de melhorar a distribuição da luz natural em todas as salas, criando estratégias para que esta atinja, em profundidade, os ambientes. Foram comprovados também os problemas de ofuscamento que são causados pelos altos níveis de iluminância nas regiões próximas às janelas.

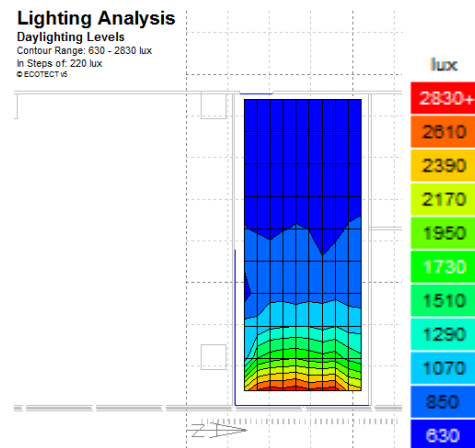
Figura 14 - Níveis de iluminação natural (lux) na sala do MPS situada a leste. Fonte: Gustavo Sales.

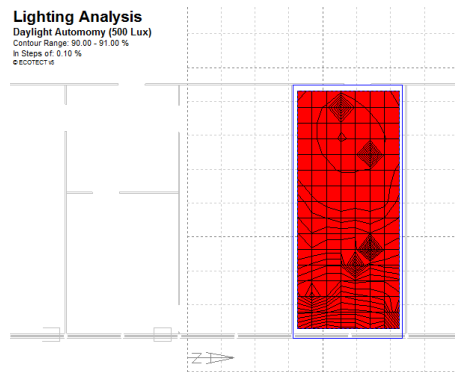
Figura 18 - DA para 500lux na sala do MTE situada a leste. Fonte: Gustavo Sales.

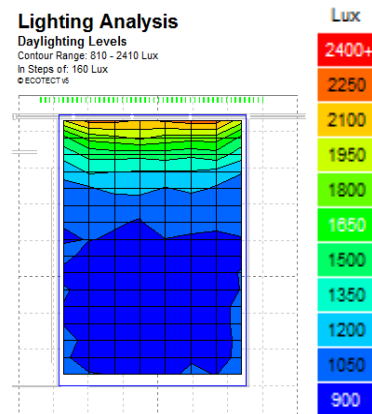
As simulações da sala oeste do MTE (Figuras 16 e 17) apresentaram os mesmos problemas da sala oeste do MPS, onde há iluminação disforme, com grande luminosidade concentrada na região das janelas, podendo causar ofuscamento, problemas de contraste e má distribuição da luz. Os índices DA diminuíram de 64% a 52% próximo as janelas, onde há maior concentração de luz e nas regiões centrais e do lado oposto a janela mostrou-se com uma quantidade de luz insuficiente, podendo ser aproveitada em 48% do ano. Já as simulações da sala leste do MTE (Figuras 18 e 19) são muito semelhantes com as da sala leste do MPS, com um alto índice de aproveitamento da luz natural na sala. A sala apresenta uma iluminação uniforme, o que resulta em boa distribuição da luz. A iluminação natural pode ser aproveitada em 91% do ano para 500lux sem necessidade de ligar a iluminação artificial.

Figura 17 - Níveis de iluminação natural (lux) na sala do MTE situada a oeste. Fonte: Gustavo Sales.

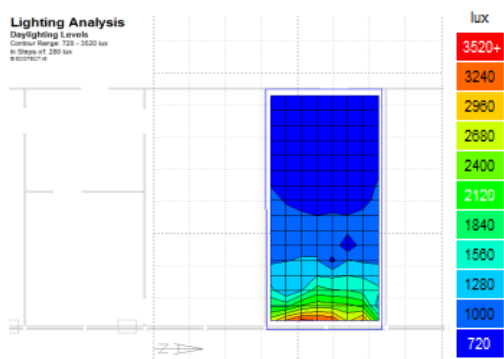
Figura 19 - Níveis de iluminação natural (lux) na sala do MTE situada a leste. Fonte: Gustavo Sales.
