XII Encontro Nacional e
VIII Encontro Latinoamericano de Conforto no Ambiente Construído

AVALIAÇÃO DAS CONDIÇÕES DE ACESSIBILIDADE, MOBILIDADE E CONFORTO AMBIENTAL NOS ESTACIONAMENTOS DO CAMPUS I DA UFPB

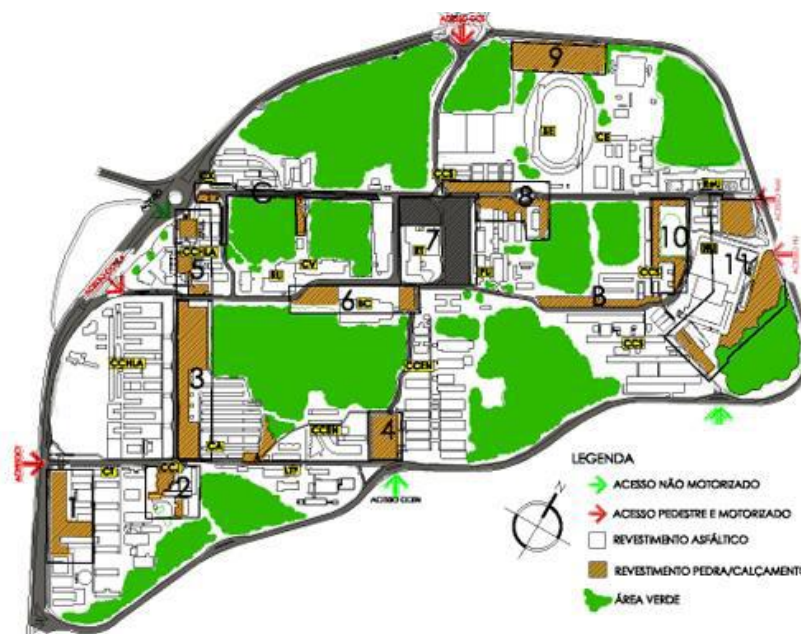
Figura 4 – Revestimento do solo x Área verde

A Universidade Federal da Paraíba apresenta basicamente dois tipos de recobrimento do solo: revestimento asfáltico e pedra/calçamento, como podemos ver na Figura 4. Ambos os recobrimentos são considerados impermeáveis. Em geral, as ruas de médio/alto fluxo apresentam revestimento asfáltico e praticamente todos os bolsões, excetuando o da Reitoria, são de pedra/calçamento.

Comparando o revestimento dos bolsões de estacionamento e vias com o resultados obtidos a partir das medições de COSTA et al (2010), regiões como o bolsão 07 (Reitoria), 11 (Hospital Universitário) e 01 (Centro de Tecnologia) por apresentarem um grande adensamento de construções, pouca área permeável e

principalmente no caso da Reitoria, um revestimento asfáltico, apresentam temperaturas maiores e baixa umidade relativa do ar se comparado ao bolsão de estacionamento 8, de revestimento pedra/calçamento e próximo a grandes áreas verdes.

Sendo assim, o revestimento do solo de materiais naturais ou mais permeáveis repercute em temperaturas mais amenas, assim como a presença de áreas verdes ameniza a temperatura local e mantém bons índices de umidade relativa. Já as construções, quando concentradas, podem acabar se tornando barreiras à ventilação, acarretando em temperaturas mais elevadas e umidades relativas baixas.

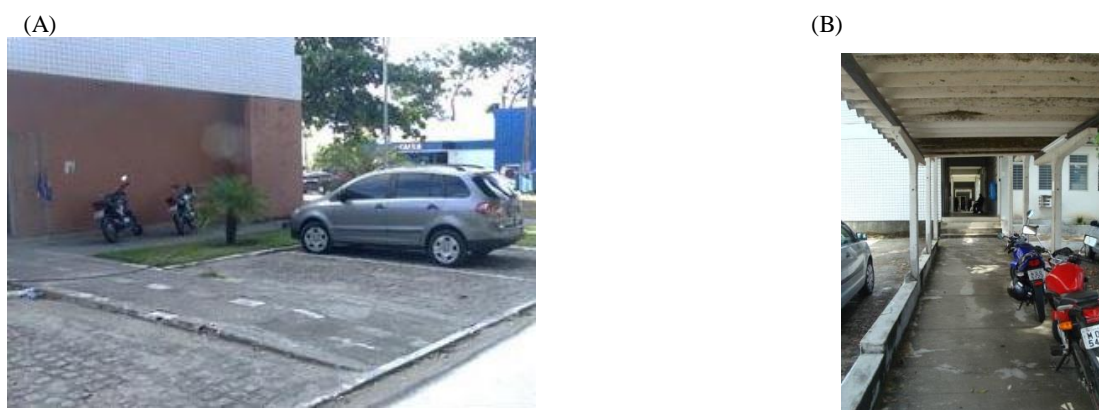
As motocicletas que se deslocam no Campus não passam pelo controle viário de circulação e, há uma ausência de vagas exclusivas para as mesmas no local, o que tem causado uma série de transtornos, já que os motociclistas estacionam e se deslocam em passarelas onde andam as pessoas (Figura 5A e B). A ausência destas vagas não favorece a organização local, pois os condutores destes veículos procuram alternativas que acabam desrespeitando os princípios da acessibilidade, do uso do solo e da mobilidade urbana.

Figura 5 – Estacionamento irregular de motocicletas: (A, B) motocicletas estacionadas em passarelas de circulação de pedestres.

Um novo gerenciamento administrativo para um planejamento efetivo do desenvolvimento urbano do Campus aliado ao uso do solo poderá minimizar alguns transtornos. Esse planejamento deve colocar o conjunto de seus elementos nos lugares pré-estabelecidos. Já que os locais das motos e também de carros, além de outros veículos são nas vias por onde estes se deslocam e nos estacionamentos por onde estes devem ser estacionados, isso para a promoção da ordem do uso do solo.

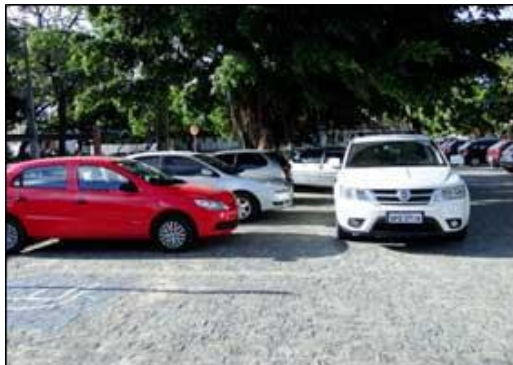
O que se observa, em alguns bolsões de estacionamento (Figura 7A e B), é uma superlotação causada pelo excesso de veículos estacionados em determinados estacionamentos, como por exemplo nos estacionamentos 3 e 1, onde número de veículos excede a capacidade máxima do estacionamento ou, por questão de comodidade, os motoristas estacionam de maneira a criar uma fileira extra (não demarcada), entre as duas fileiras de vagas demarcadas, dificultando a circulação dentro do estacionamento.

Figura 7 – Estacionamento irregular: (A) estacionamento 1, (B) estacionamento 3.

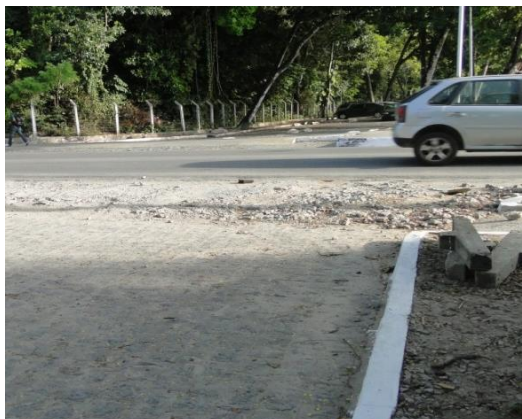
De acordo com o roteiro de avaliação, comprovou-se que o Campus I não está de acordo com a NBR 9050 (ABNT, 2004) em alguns bolsões de estacionamento, como por exemplo o bolsão1 (Próximo ao Centro de Tecnologia) e o bolsão3 (Próximo a Central de Aulas). Problemas como pisos de superfície irregular (Figura 8A); má conservação das faixas livres que em alguns pontos apresentam-se obstruídas por obstáculos fixos (postes, lixeiras, telefone e outros) (Figura 8B); falta de vagas exclusivas para pessoas com deficiência como pede o art. 7º da lei 10.098 (BRASIL, 2000) e o art. 25 do Decreto nº 5.296 (BRASIL, 2004) que estabelecem um mínimo de 2% do total das vagas, garantida, no mínimo, uma vaga, em áreas de estacionamento de veículos; falta ou irregularidade na sinalização horizontal das vagas reservadas para pessoas com deficiência; falta de rampas acessíveis ou má conservação.

Figura 8 – Estacionamento (A) circulação e vaga de veículos com piso irregular, (B) Circulação de pedestre obstruída.

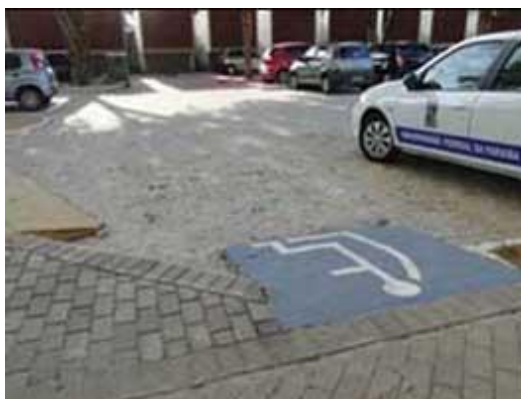
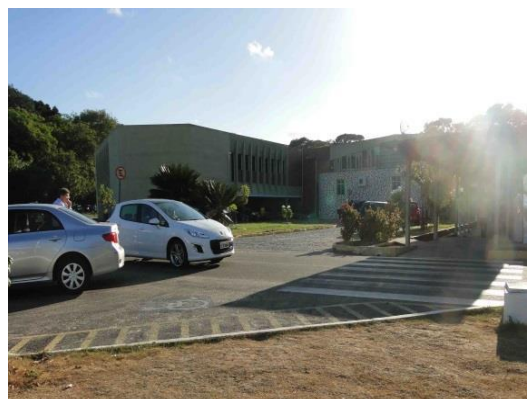
De maneira geral, esses problemas se repetem na maioria dos bolsões de estacionamento, com exceção dos reformados ou executados recentemente, como o 7 (próximo a Reitoria) e o 5 (próximo ao Bloco de Música) que mostram uma preocupação com a acessibilidade, apresentando vagas acessíveis de acordo com a NBR 9050 (ABNT, 2004), rampas e passarelas elevadas fazendo a ligação do estacionamento com as edificações. (Figura 9A e B)

Figura 9A e B- Estacionamento 05 e 07, com vagas exclusivas para PCD próximo a rotas acessíveis.

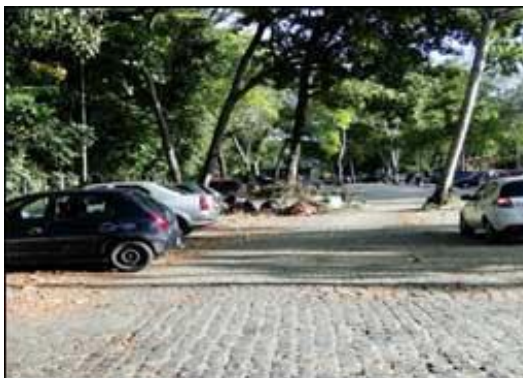
(A)

É possível identificar em alguns trechos, lixo jogado de forma a impedir a passagem de um usuário ou prejudicar o estacionamento de veículos (Figura 10A), e a falta de manutenção dos passeios e rampas (Figura 10B).

Figura 10 - Estado da a má conservação dos passeios e rampas no bolsão do estacionamento 3: (A)lixo ocupando vagas e circulação de veículos, (B) falta de manutenção dos passeios e rampas
