## **AValiação DAS Condições DE ACESSIBILIDADE EM EDIFICAÇÃO HISTÓRICA DE FLORIANÓPOLIS: O CASO DO ARMAZÉM VIEIRA**

A pesquisa desenvolvida tem como objetivo avaliar as condições de acessibilidade espacial em edificação histórica preservada na cidade de Florianópolis. Para o desenvolvimento do estudo, adotaram-se diferentes métodos e técnicas, como: pesquisa bibliográfica, levantamento documental, visita exploratória, entrevistas e questionários. Durante a visita, foram realizados levantamentos métrico e fotográfico, além do preenchimento de informações relevantes em planilha de avaliação. Os resultados apontaram que algumas intervenções necessitam ser executadas no espaço físico da edificação e seu entorno a fim de garantir que todas as pessoas possam dele fazer uso, com conforto e segurança. Algumas sugestões puderam ser propostas a fim de solucionar os problemas identificados, considerando a importância de se preservar a autenticidade do bem histórico e, ao mesmo tempo, intervir para torná-lo acessível.

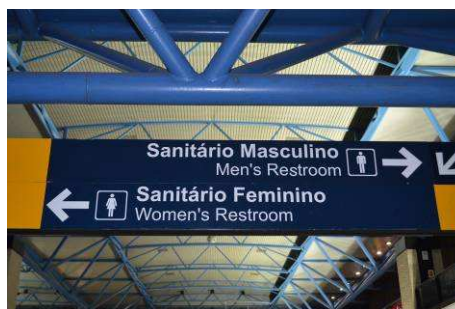
Figura 1 – Placa com informações orienta o indivíduo no Aeroporto Internacional Afonso Pena, Curitiba/PR (acervo próprio)

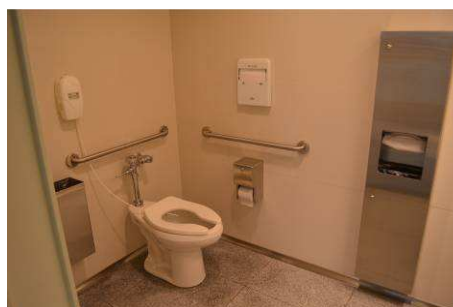
Figura 2 – Sanitário adaptado possibilita o uso por todas as pessoas, independente de suas habilidades ou restrições. Aeroporto de Montevidéu. (acervo próprio)

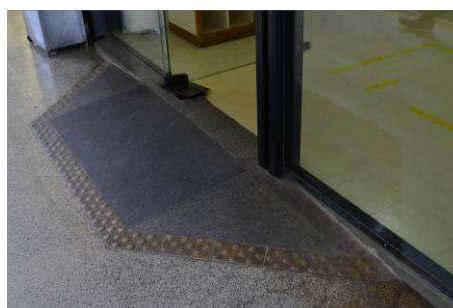
Figura 3 – Inserção de rampa no acesso à loja, junto ao Terminal de Embarque do Aeroporto de Confins, permite que pessoa em cadeira de rodas frequente o interior da loja – Belo Horizonte/MG (acervo próprio)

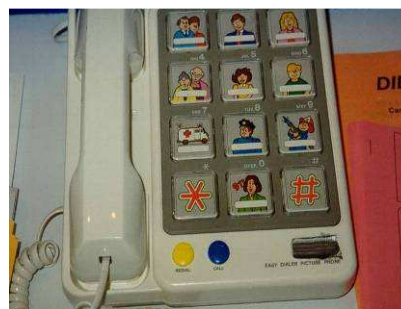
Figura 4 – Telefones com teclas grandes, associadas às imagens, facilitam a percepção de crianças e idosos (acervo: V.H. BINS ELY)

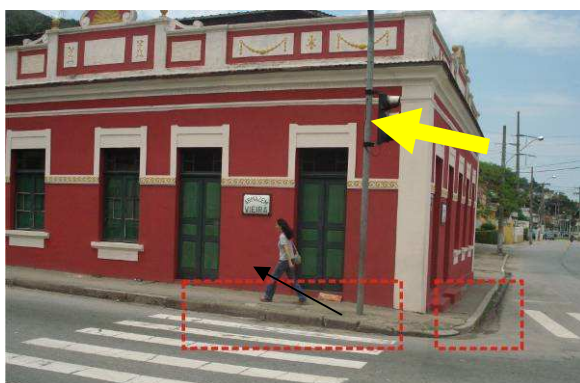
- Observa-se na imagem abaixo a existência de faixa de segurança para travessia. No entanto, não há guias rebaixadas entre a calçada e o leito carroçável para a travessia segura de pessoas em cadeira de rodas ou mesmo de mães com carrinhos de bebês. A proposta é de implantação de guias rebaixadas em todos os pontos de travessia e, na impossibilidade do rebaixamento devido a calçada ser estreita, aponta-se o rebaixamento total da largura da calçada, conforme exige a norma 9050/2004 (item 6.10.11). Há também a possibilidade de elevação do leito carroçável no local de implantação da faixa a fim de promover a concordância entre os níveis das calçadas em ambos os lados da via.

Figuras 5, 6 e 7 – Ausência de guias rebaixadas (acervo próprio); Inserção de guias rebaixadas (acervo próprio); Modelo de guia rebaixada 'tipo A' possível a ser inserida (acervo ABNT NBR9050/2004)

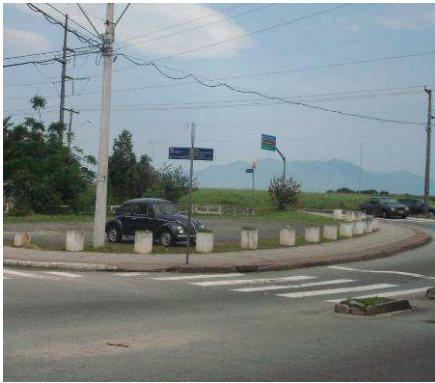
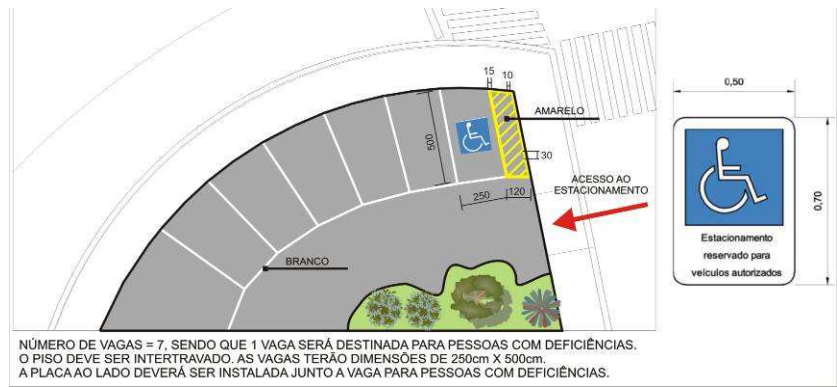
- Ausência de delimitação de vagas. A proposta é de realizar a delimitação das vagas de veículos. Cabe lembrar que a Norma 9050/2004 determina que 5% das vagas do estacionamento devem destinar-se a deficientes. A mesma deve possuir identificação horizontal e vertical e localizar-se o mais próximo do estabelecimento.
- Pavimentação inadequada para a circulação de cadeirantes e deficientes visuais. A sugestão é a colocação de um piso antiderrapante, regular e constante, para que seja possível a circulação de cadeirantes e deficientes visuais, em vistas ao Desenho Universal.
- Ausência de qualquer tipo de sinalização. A proposta é de realizar a inserção de sinalização horizontal e vertical destinada para as vagas de deficientes.

Figuras 8 e 9 – Foto geral do estacionamento; Proposta para o estacionamento (acervo próprio)

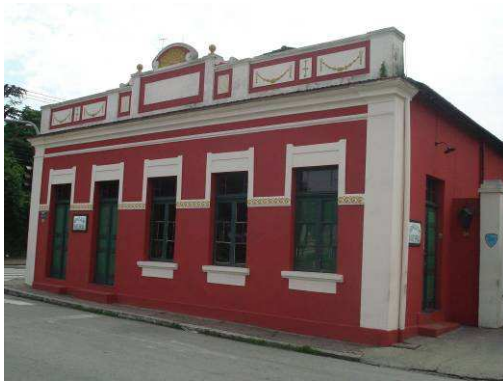
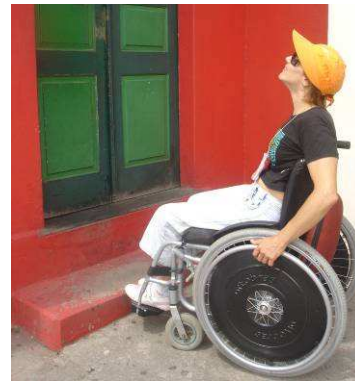
- Dificuldade de identificar a entrada principal de forma rápida e clara, devido à ausência de informação e sinalização, em conjunto com a composição arquitetônica do prédio. Além disso, o acesso principal é feito através de dois degraus e não possibilita o ingresso de cadeirantes, bem como dificulta o ingresso de pessoas com mobilidade reduzida.

Figuras 10 e 11 – Dificuldade de encontrar o acesso principal do edifício; Degrau impede que pessoas em cadeiras de rodas acessem a entrada principal do estabelecimento.

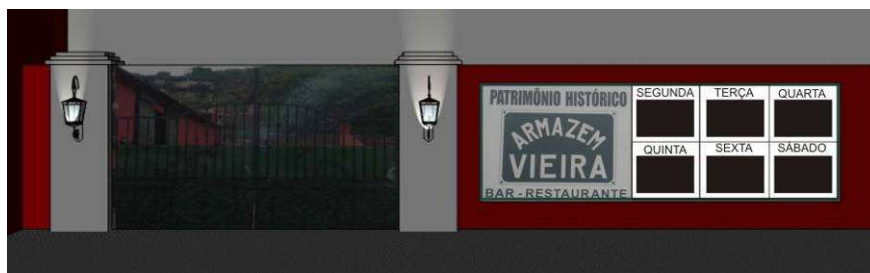
Figura 12 – Proposta de novo acesso ao bar (acervo próprio).

- O acesso principal ao estabelecimento, que antes ocorria pela lateral, passou a funcionar onde, antes, era ocupado pelo acesso de serviço. Pretende-se assim, permitir que um número maior de pessoas tenha possibilidade de frequentar o estabelecimento, sem ter que passar por nenhum tipo de constrangimento, o que antes era impossível. A idéia de mudar o acesso principal acabou também por alterar o zoneamento interno da edificação e possibilitou que o pátio que hoje é usado apenas como uma área de circulação, funcione também como parte integrante do bar.
- A partir dessa modificação, o pátio deixa de servir apenas como circulação e passa a fazer parte do restante do estabelecimento, recebendo mesas, cadeiras e um bar para atender as pessoas. Com isso, outras mudanças seriam necessárias para o bar manter um bom zoneamento. O caixa, por exemplo, que se

localizava próximo à antiga entrada, daria lugar para o palco; já o novo caixa seria edificado junto ao novo acesso do edifício.

- Sugere-se, ainda, que o novo acesso ao estabelecimento seja bem iluminado e possua sinalização suficiente para que as pessoas identifiquem-no com maior clareza e agilidade.

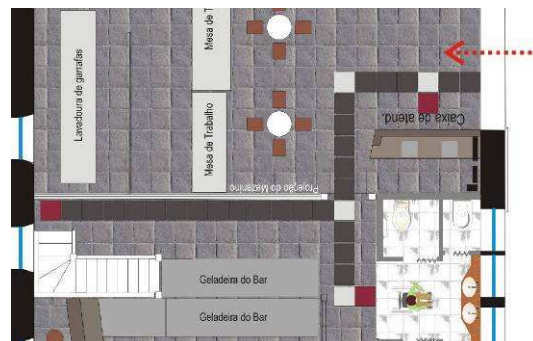
Figura 14 – Rota Acessível indicando caminho que leva à escada de acesso ao mezanino, aos sanitários e ao balcão do caixa (acervo próprio)

**5.2.3. Em relação às circulações** propõe-se a retirada do excesso de mobiliário que, muitas vezes, formam barreiras físicas para os usuários. Além disso, seria interessante a inserção de uma rota acesso acessível, desde o acesso principal até a escada que leva ao mezanino, possibilitando assim que cegos e pessoas com baixa visão se orientem até chegarem ao espaço localizado no piso superior; sugere-se, ainda, a inserção de guarda-corpo na escada de acesso ao mezanino.
