## **A EFICIÊNCIA DO COBOGRAMA NOS PROJETOS DE ARQUITETURA**

Palavras-chave: Cobograma, bloco vazado, pavimento ecológico.

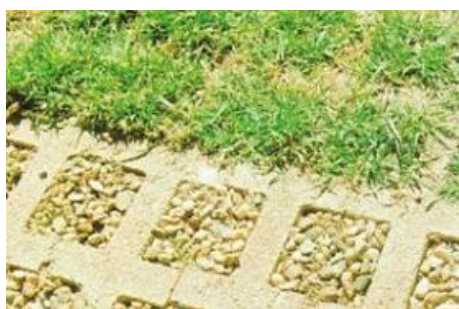
Figura 1 - Tipos de preenchimentos para cobograma: pedrisco e gramínea.  
Disponível: <http://www.rhinopisos.com.br/site/pisograma/> Acesso em: 20/02/2013.

O cobograma (também conhecido como piso ecológico, pisograma ou piso grama, piso uni-verde, concregrama, ecobloco, entre outros) constitui em uma peça de concreto intertravada, pré-moldada e vazada, para pavimentação de áreas externas e passeios públicos, podendo ser preenchida com gramas ou pedriscos (Figura 1).

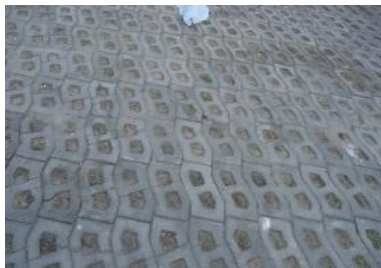
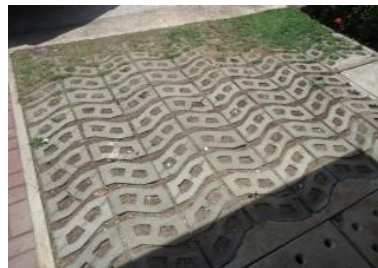
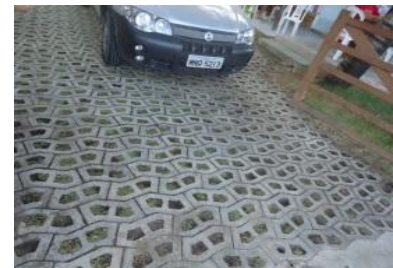
Figuras 6, 7 e 8 – Casos onde a área de preenchimento não apresenta boas condições, diferentemente do bloco de concreto. Fonte: Levantamento da equipe, 2013.

A avaliação dos usuários acerca da qualidade do cobograma como material de pavimentação (Figura 4) trouxe um pouco de surpresa para o que era esperado na pesquisa, 18 entrevistados classificaram como *boa* a atual condição da área de cobograma em relação à qualidade estética, diferente do que foi percebido no levantamento fotográfico realizado nas edificações. Entretanto os usuários percebem que a grama como opção de preenchimento geralmente não apresenta boas condições, porém avaliam o cobograma como *eficiente* (26), como observado na Figura 5, isso devido à área de concreto estar em bom estado, proporcionando também uma resistência do piso apropriada (Figuras 6, 7 e 8).

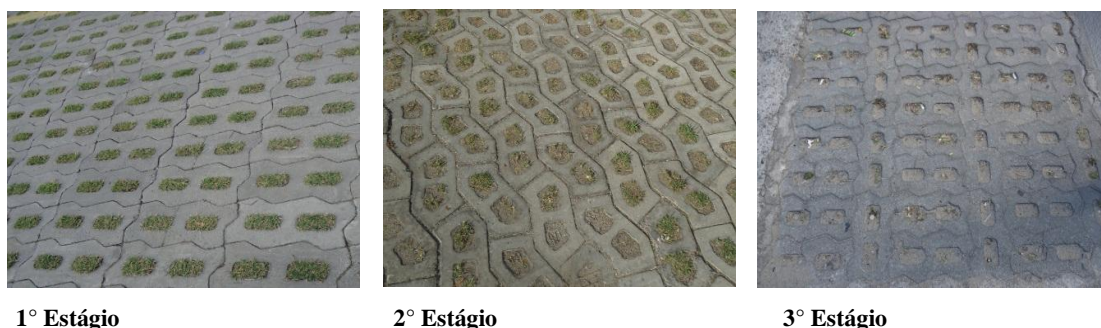
Figura 15 – Estágios da área de preenchimento (grama) do cobograma nas 40 edificações analisadas.

De maneira geral, analisando as edificações em estudo, foi possível distinguir 03 estágios da qualidade da área da grama como preenchimento dos espaços vazados (Figura 15). O primeiro estágio compreende a grama em um *ótimo estado*, já no segundo, na área é iniciado o processo da morte da grama, que vai amarelando e em alguns trechos já começa a apresentar a ausência da mesma; e por fim o terceiro estágio apresenta apenas areia como preenchimento, pois a grama já não existe mais. A maioria das edificações estudadas se enquadrava no estágio 3, seguido do estágio 2.

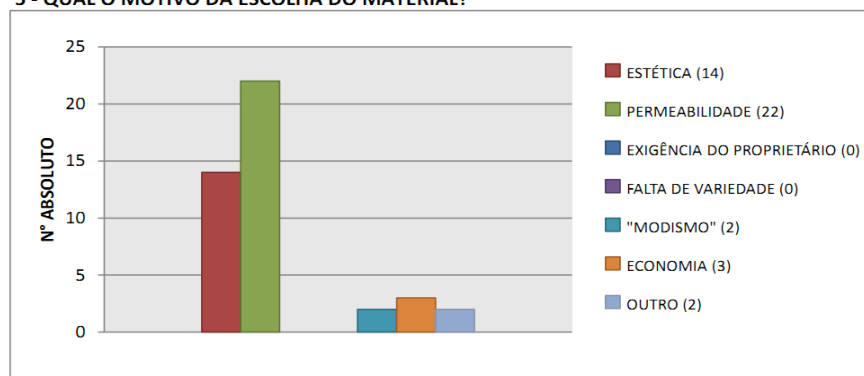
Figura 17 – Motivos que levaram os arquitetos à escolha do cobograma.

Devido ao maior conhecimento acerca do cobograma e suas características, os arquitetos ao serem questionados sobre os motivos que direcionaram para a escolha do material nos seus projetos (Figura 17), a maioria identificou a *permeabilidade* como o principal fator (22), seguido pela *estética* (14) – diferentemente da amostra da avaliação dos usuários das edificações, onde a *estética* foi o mais citado. Nenhum arquiteto relatou a potencialidade do material para sua especificação no projeto visando ao conforto ambiental.

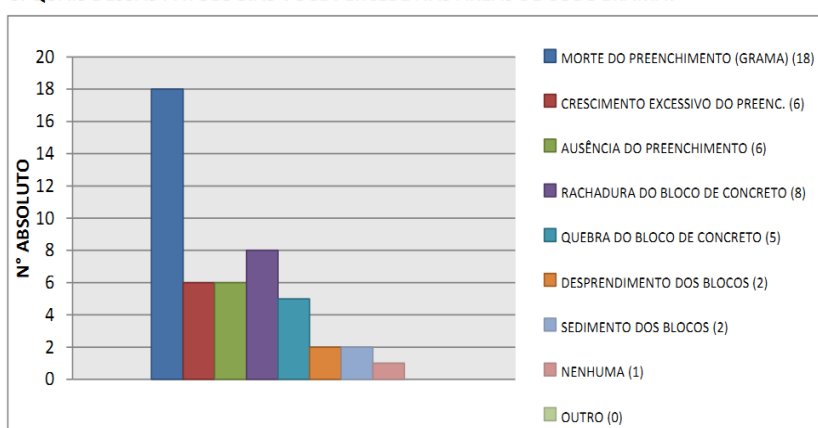
Figura 18 – Patologias identificadas pelos arquitetos.

Para melhor compreender quais patologias os profissionais da arquitetura já visualizaram nas edificações onde foi utilizado o cobograma (Figura 18), a mais percebida foi a *morte da grama* (18), *rachadura do bloco de concreto* (8), *crescimento excessivo do preenchimento* (6) e *ausência do preenchimento* (6).

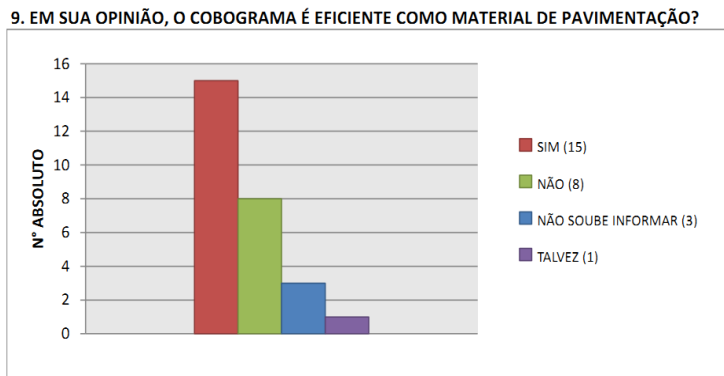
Figura 19 – Opinião dos arquitetos quanto à eficiência do cobograma.

Mais da metade dos arquitetos entrevistados (15) mostrou-se satisfeita com a eficiência do cobograma, apesar de problemas relatados pela maioria, como por exemplo, a morte da grama (Figura 19). No entanto, caso fosse percebido a não eficiência do material que diz respeito à sua função, a maioria dos arquitetos (18) relatou que deixaria de utilizá-lo em seus projetos arquitetônicos, pois não usaria um material que não respondesse à funcionalidade e o propósito para que foram criados, evitando assim, contratempos futuros com os clientes.
