RUÍDOS DA FÉ: IMPACTOS EM ÁREAS RESIDENCIAIS

Poliana Oliveira (1); Maria Lúcia Oiticica (2)

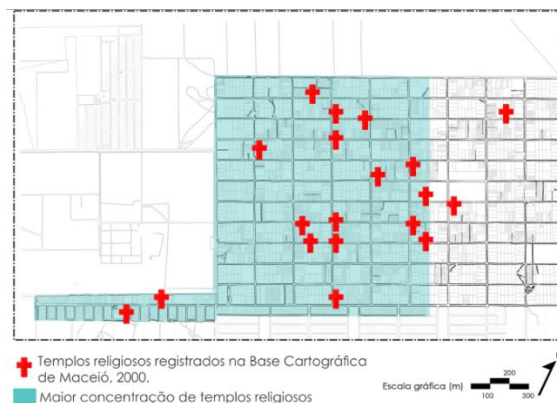
Figura 04 – Mapa do bairro cidade universitária com a demarcação dos templos religiosos.

De acordo como a Base Cartográfica de Maceió (PMM, 2000), no ano 2000 o Village Campestre possuía dezoito templos religiosos, como a área do loteamento (parte I e II), é bastante extensa, foi realizado um novo, com o intuito de obter a o número atualizado de templos. Essa delimitação foi realizada com a identificação da área com maior concentração de templos (figura 04).

O recorte sombreado em azul corresponde a uma área aproximada de 166 hectares, com grande densidade construída, com maior concentração de estabelecimentos comerciais e o ponto onde acontece a feira do bairro. Nela também se encontram as ruas de maior movimentação com os corredores de ônibus.
