ARQUITETURA, ACÚSTICA E LITURGIA: AVALIAÇÃO E PROPOSTA ACÚSTICA DA CONCATEDRAL NOSSA SENHORA DO BOM CONSELHO EM ARAPIRACA-AL

Universidade Federal de Alagoas, Departamento de Arquitetura e Urbanismo, Grupo de Pesquisa Qualidade do Projeto de Arquitetura e Urbanismo – Q-ARA, Caixa Postal 61, Arapiraca - AL, CEP: 57309-005, Tel.: (82) 3482-1840.

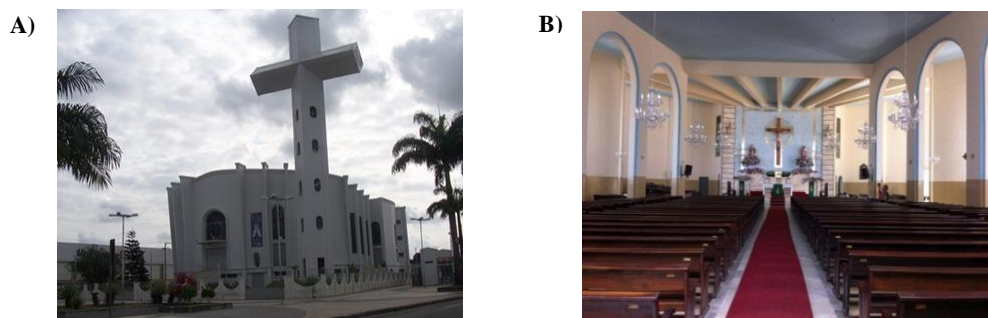
Figura 1 – Vista da Concatedral Nossa Senhora do Bom Conselho: (A) externa; (B) interna.

Dentro desse contexto, este trabalho avalia as condições acústicas da Concatedral de Nossa Senhora do Bom Conselho em Arapiraca-AL, mostrada na Figura 1, para se obter as condições ideais de funcionamento e, logo após, sugerir uma proposta de correção acústica.

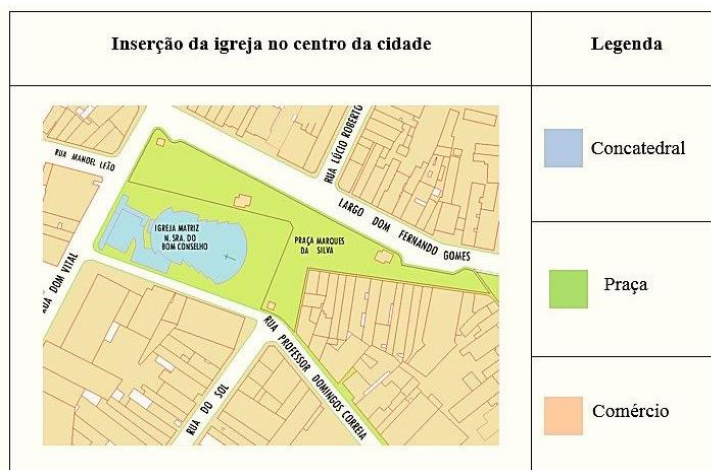
Figura 2 – Vista Superior-Inserção da igreja no centro da cidade (SEPLAM, 2011).

Etapa 1- Caracterização do objeto de estudo: O critério de escolha utilizado para a seleção da Concatedral foi seu valor patrimonial, construída em 1952 é maior igreja católica do município. A igreja tem capacidade para 600 pessoas sentadas, com área total construída de 1102,23 m², pé-direito de 9 m e volume de 10.086 m³. Ela está situada na principal praça no centro da cidade, onde parte do comércio da cidade acontece,

como mostra a Figura 2. Como é na maioria das cidades do interior do Brasil, é o principal marco arquitetônico de Arapiraca. Com o crescimento da cidade, apresenta conflitos com o entorno devido ao elevado nível de ruído externo.

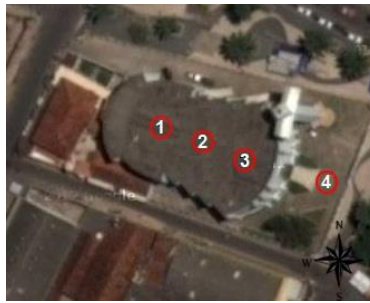
Figura 3 – Pontos de medição (GOOGLE Earth-Maps, 2014).

Para os cálculos, antes, fez-se necessário conhecer o nível de redução de ruído (RR). Deste modo, foram feitas medições *in loco* com o medidor de nível de pressão sonora (HDB 900), emprestado pelo 3º Batalhão de Polícia Militar do Agreste Alagoano. As medições ocorreram em dois momentos: durante o dia com a realização da missa, durante o dia sem a realização da missa. Foram medidos 4 pontos demonstrados na Figura 3, o altar, o centro, o fundo da igreja e a área externa.

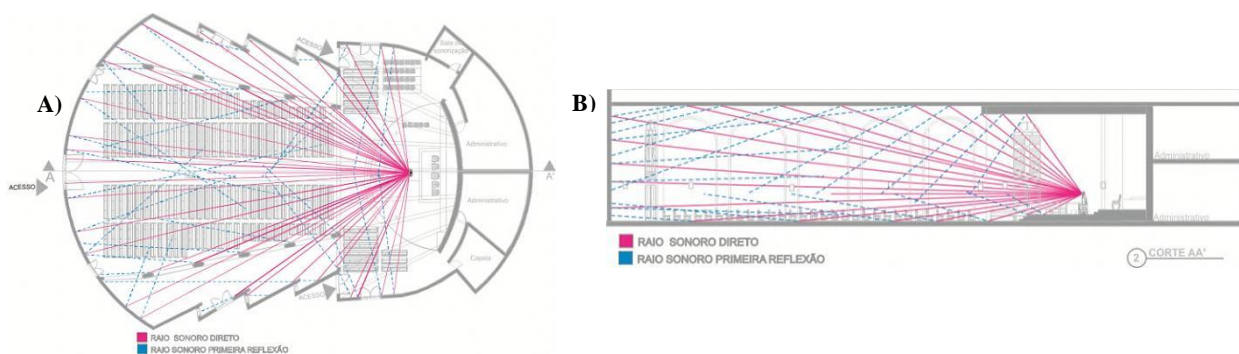
Figura 4 – Distribuição dos raios sonoros da Concatedral: (A) planta baixa; (B) Corte transversal.

Pela análise da propagação dos raios sonoros traçados, demonstrados na Figura 4, em planta baixa e corte transversal, foi observado que há muitos raios que são refletidos e não são direcionados ao público. No corte, a partir da metade da igreja, o raio sonoro refletido já não atinge os ouvintes. Alguns raios aparecem agrupados nos fundos e no centro da igreja, pois sua forma côncava colabora para que isso aconteça. Os principais problemas com as reflexões dos raios sonoros são provenientes da forma das paredes do fundo e do teto plano.

Como foi mostrado anteriormente, no estudo da distribuição dos raios sonoros, a Concatedral tem em suas paredes a forma e materiais muito reflexivos ajudam a concentrar o som nos fundos da igreja, dificultando a inteligibilidade dentro do recinto. Para solucionar este problema, foi sugerido acrescentar o carpete na parede côncava do fundo da Concatedral. Para ajudar difusão sonora da nave, recomendou-se chanfrar o teto no final da nave com gesso acartonado de 12,5mm, em um ângulo de 42°, para que o som seja melhor direcionado para o ouvinte que fica nos fundos da igreja.

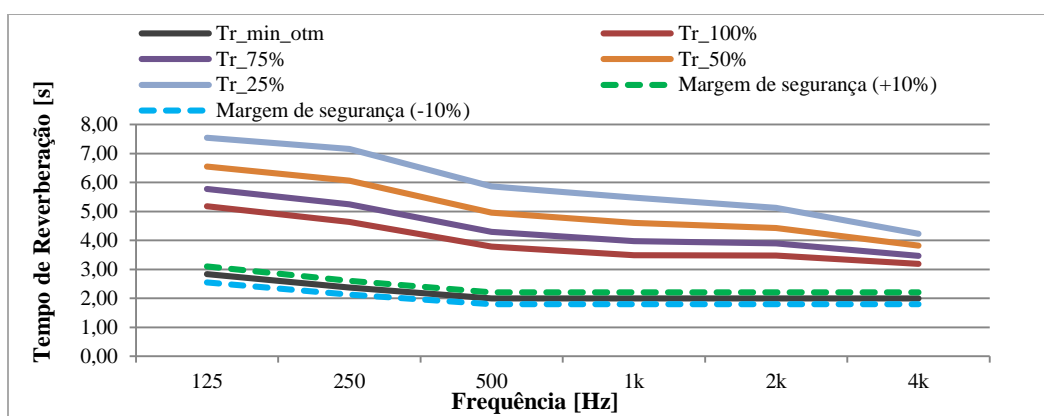
Figura 5– Tempo de reverberação da Concatedral.

O cálculo do tempo de reverberação da Concatedral está representado na Figura 5. Observa-se que o Tr excede largamente os valores ideais para este tipo de espaço. Segundo a NBR 12179, os valores recomendados para assegurar uma boa inteligibilidade da palavra em igreja católica situam-se entre 2,0 e 2,8 segundos (s), porém neste espaço verificou-se um valor total do Tr entre 3,0 e 8,0 s nas frequências centrais entre 125 Hz e 4000 Hz, sendo um valor elevado para a função que a igreja exerce. Constata-se uma considerável diferença entre os valores obtidos para baixas frequências (5s e 7,5s) e os obtidos para altas frequências (atingindo 3s). No entanto, mesmo nas altas frequências, o valor de Tr continua alto quando comparado com os valores ideais. Isso permite concluir que a igreja se apresenta altamente reflexiva, principalmente para o intervalo de frequência de 125 Hz a 1000 Hz, que são os sons graves e médios.

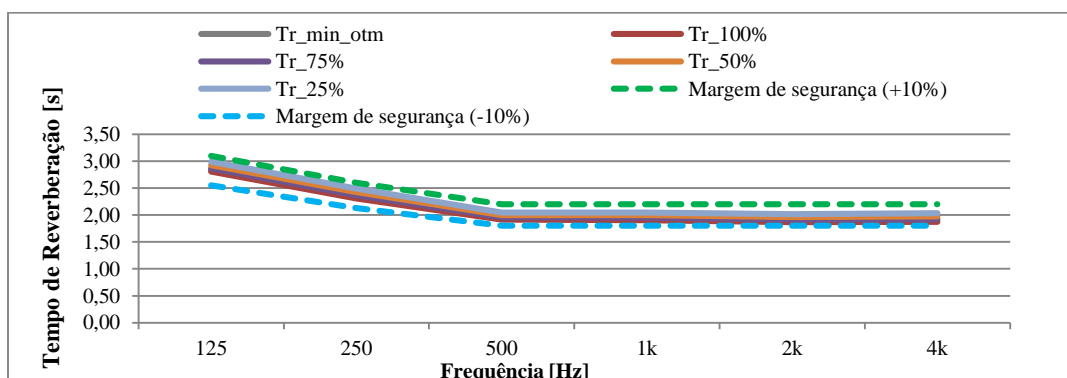
Figura 9– Tempo de reverberação na proposta da Concatedral.

Com a utilização dos materiais expostos acima, o Tempo de Reverberação da igreja alcançou níveis aceitáveis, conforme a Figura 9.
