AVALIAÇÃO DO CONFORTO AMBIENTAL EM EDIFÍCIOS ESCOLÁSTICOS: O CASO DA UMEF DARCY RIBEIRO, VILA VELHA – ES

O presente trabalho tem como objetivo avaliar as condições de conforto ambiental do edifício escolástico da Unidade Municipal de Educação Fundamental (UMEF) Darcy Ribeiro, Vila Velha-ES, considerando critérios quantitativos (características físicas e espaciais) e critérios qualitativos (nível de satisfação do usuário). Tal pesquisa também pretende contribuir para verificar se o modelo construtivo adotado nos edifícios escolásticos da rede municipal de Vila Velha, Estado do Espírito Santo, atende ao adequado nível de qualidade ambiental e arquitetônica.

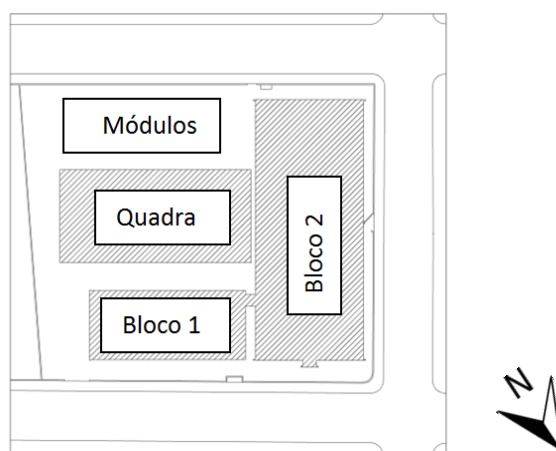
Figura 02 – Esquema da Implantação (PMVV, 2014).

O edifício possui um total de 16 salas de aula, sendo duas delas adaptadas e duas construídas em um módulo anexo para amenizar a demanda de vagas do ano de 2015. A unidade escolar é formada por um bloco principal (bloco 02), um bloco administrativo e de atividades complementares (bloco 01), a quadra, localizada no centro da escola, e os módulos anexos, conforme representado pela Figura 2.

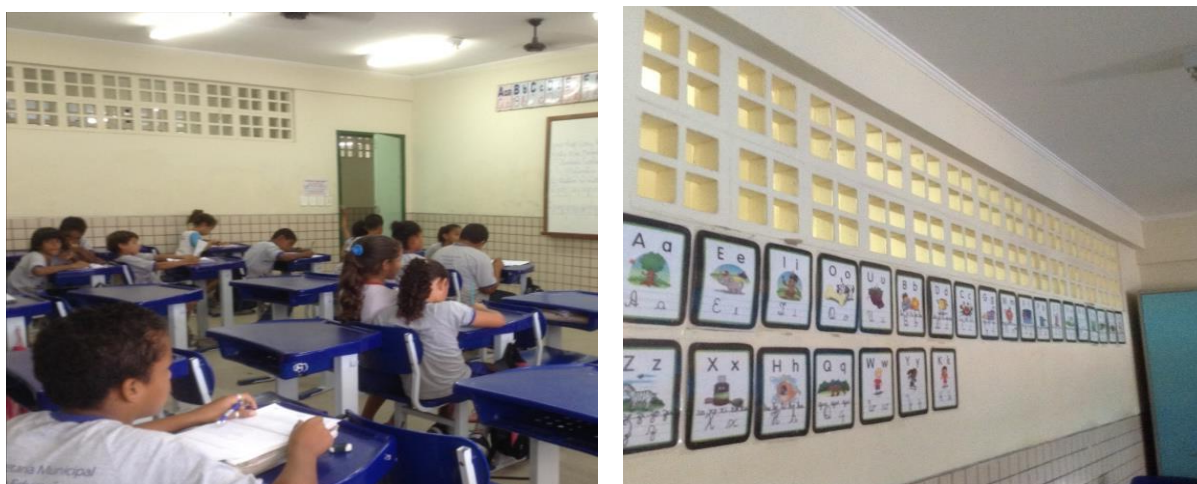
Cada uma das salas de aula possui cerca 54,00 m², com um média de 25 a 30 estudantes, resultando em uma relação positiva de cerca de 1,79 m² por aluno. As salas possuem carteiras prezando a ergonomia e faz o uso de cobogós nas paredes voltadas para os corredores para estimular a ventilação cruzada (Figura 04 e 05). Observa-se que este artifício é muito utilizado no padrão construtivo das escolas municipais como forma de beneficiamento no conforto térmico, entretanto, a acústica é prejudicada já que a circulação nos corredores é intensa tendo em vista, principalmente, que os intervalos do recreio são em horários diferentes.

Figura 04 e 05 – Utilização de cobogós nas salas de aula. (Acervo do grupo de pesquisa, 2014)

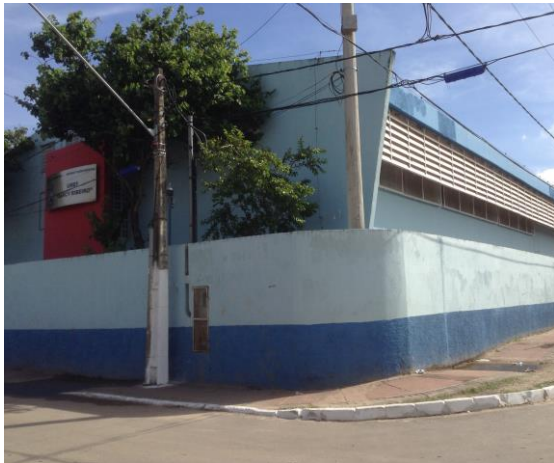
Em relação aos aspectos construtivos, o edifício da UMEF Darcy Ribeiro foi construído com blocos cerâmicos, com alvenaria externa rebocada e pintada com tinta PVC (com paletas de cores azul e bege), conforme a Figura 06. A cobertura é do tipo laje impermeabilizada com telha ondule fixada sobre estrutura metálica com aberturas em cobogó nas fachadas para maior circulação de ar entre a laje e cobertura. Nas salas de aula e corredores utilizam-se cobogós para proporcionar circulação cruzada.

Figura 06 – Fachada da UMEF
(Acervo do grupo de pesquisa, 2014).

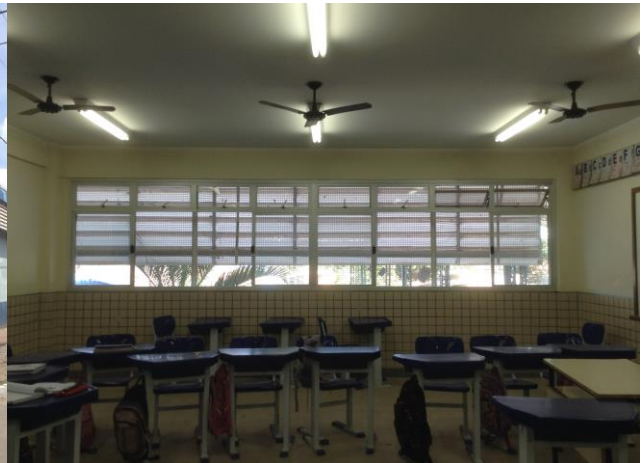
As paredes das salas de aulas não possuem tratamento acústico e tão pouco nos forros das salas de aulas e demais espaços para as atividades complementares. Os ambientes internos possuem ventiladores de teto e os brises são utilizados para diminuir a incidência direta dos raios solares nas aberturas das fachadas, com exceção das salas de aula situadas no pavimento térreo. Para gerar segurança, todas as janelas possuem tela metálica (Figura 07).

Figura 07 – Sala de aula com brises e tela metálica
(Acervo do grupo de pesquisa, 2014).

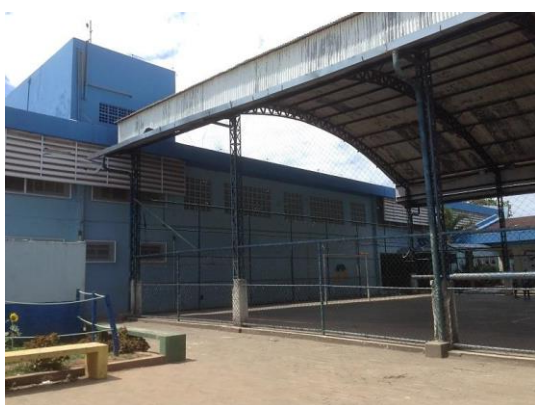
Outro fator observado nas visitas e na análise das plantas e que vem agravar o problema da acústica, é o posicionamento central da quadra, circundada pelos demais blocos. A quadra é situada muito próxima às aberturas das salas de aulas do bloco pedagógico e, as atividades nela realizadas, geram ruídos causando dispersão entre os alunos e comprometendo negativamente o processo ensino aprendizagem. Tal problemática acontece, pois a escola não possui área de recreação e tais atividades são realizadas na quadra, além das atividades especializadas e do programa federal “Mais Educação”.

Em relação ao conforto acústico, as medições *in loco* afirmaram o alto nível de ruído interno (também confirmado pela avaliação qualitativa) ultrapassando os níveis definidos na norma, como no exemplo ilustrado na Tabela 02. O ruído predominante é o da quadra, localizada próxima ao bloco pedagógico e é a área mais usada pelos alunos durante o intervalo, atividades especializadas e pelo programa “Mais Educação” (Figura 11).

Figura 11 – Proximidade da quadra com o bloco pedagógico (Acervo do grupo de pesquisa, 2015).

Entretanto algumas soluções poderiam ser aplicadas no modelo construtivo adotado, contribuindo para o conforto ambiental no interior destes edifícios, tais como: correta orientação das salas de aula (orientação norte-sul); configuração sala-corredor, deixando o corredor voltado para a área de atividades coletivas; correto dimensionamento dos brises; substituição da telha fibrocimento por teto verde ou por telha com isolamento térmico; uso de teto acústico e de divisórias com material absorvente, além da arborização dos pátios.

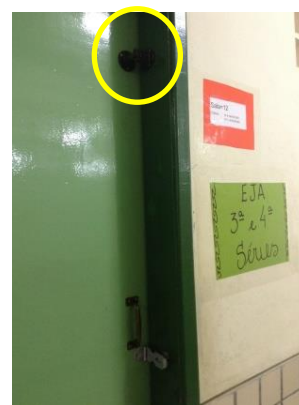
Para proporcionar a circulação de ar, janelas e portas estão sempre abertas e com isso ocorre a entrada dos ruídos externos. Recentemente, foi instalado nas portas das salas de aula um sistema de trancamento para manter as portas fechadas, o ruído melhorou, porém, notou-se que a diferença entre a temperatura interna com a externa é superior quando comparado às medições anteriores a utilização do sistema (Figura 12).

Figura 12 – Sistema de fechamento das portas (Acervo do grupo de pesquisa, 2015).
