AVALIAÇÃO DA QUALIDADE ESPACIAL DE UM ESPAÇO PÚBLICO DE LAZER: AVENIDA GETÚLIO VARGAS, BAURU-SP

3.2.2. Análise da vistoria no local

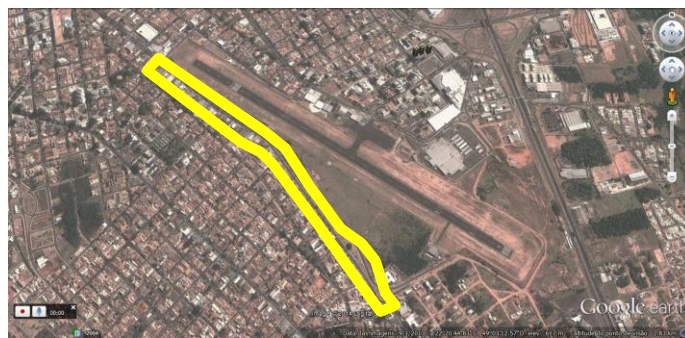
O estudo foi desenvolvido em um trecho de uma avenida localizada na cidade de Bauru (Latitude 22°18'54"S e Longitude 49°03'39"), município de médio porte do Estado de São Paulo. A Avenida Getúlio Vargas é um importante eixo de ligação entre a área central da cidade com a área Sul do município (Figura 2).

Figura 2 - Fração urbana com destaque para a área de estudo. Fonte: Adaptado Google Earth.

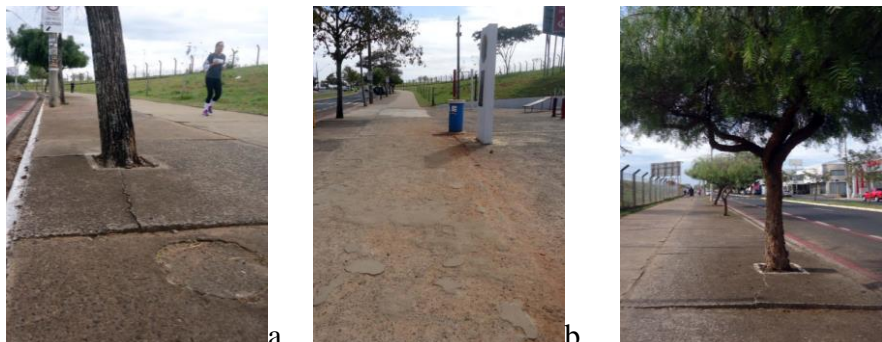
Figuras 8a, b e c - Deformidades no piso.

Foram identificadas, através de vistoria técnica no local, várias deformidades no piso que reveste a calçada da avenida. Ela possui vários buracos e saliências, deformidades que prejudicam o deslocamento dos pedestres durante o percurso pelo passeio público. Nos trechos onde o pavimento é recomposto (reconstruído) muitas vezes verifica-se a presença de desníveis ocasionados pela má execução do piso (Figura 8a, b, c).

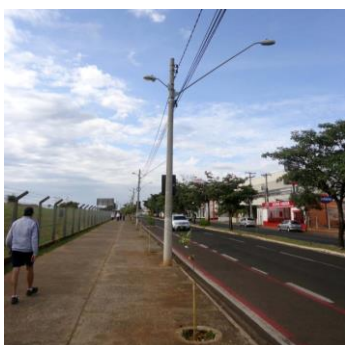
Figura 9 - Poste de iluminação pública

O mobiliário urbano deste trecho é composto por placas de sinalização de trânsito, semáforos, lixeira, postes de iluminação, bancos. Sua localização na calçada não interfere na acessibilidade dos pedestres. No entanto, como ocorre na maioria das cidades brasileiras, o mobiliário não é padronizado e sua implantação não segue normas pré-estabelecidas e em alguns casos sua manutenção e conservação são precárias (Figuras 9 e 10).

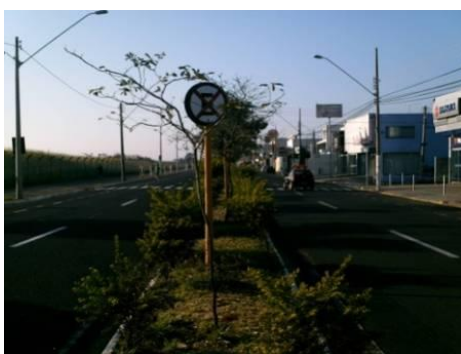
Figura 11 - Segurança dos pedestres: visibilidade na travessia

Outro aspecto mencionado na avaliação diz respeito à segurança dos locais de travessia dos pedestres, pois em alguns trechos, principalmente no canteiro central, há pouca visibilidade para atravessar a avenida, e em alguns locais o pedestre não consegue visualizar os veículos para uma travessia, em função da arborização baixa.

Em toda a área analisada, há trânsito intenso de pedestres devido o uso diário da calçada para a realização das atividades físicas e de lazer dos usuários. Os mobiliários urbanos, a sinalização vertical e a arborização atrapalham um pouco o alcance de visão dos veículos, principalmente nos cruzamentos que não são seguros para a travessia dos pedestres, devido o trânsito intenso (Figura 11).

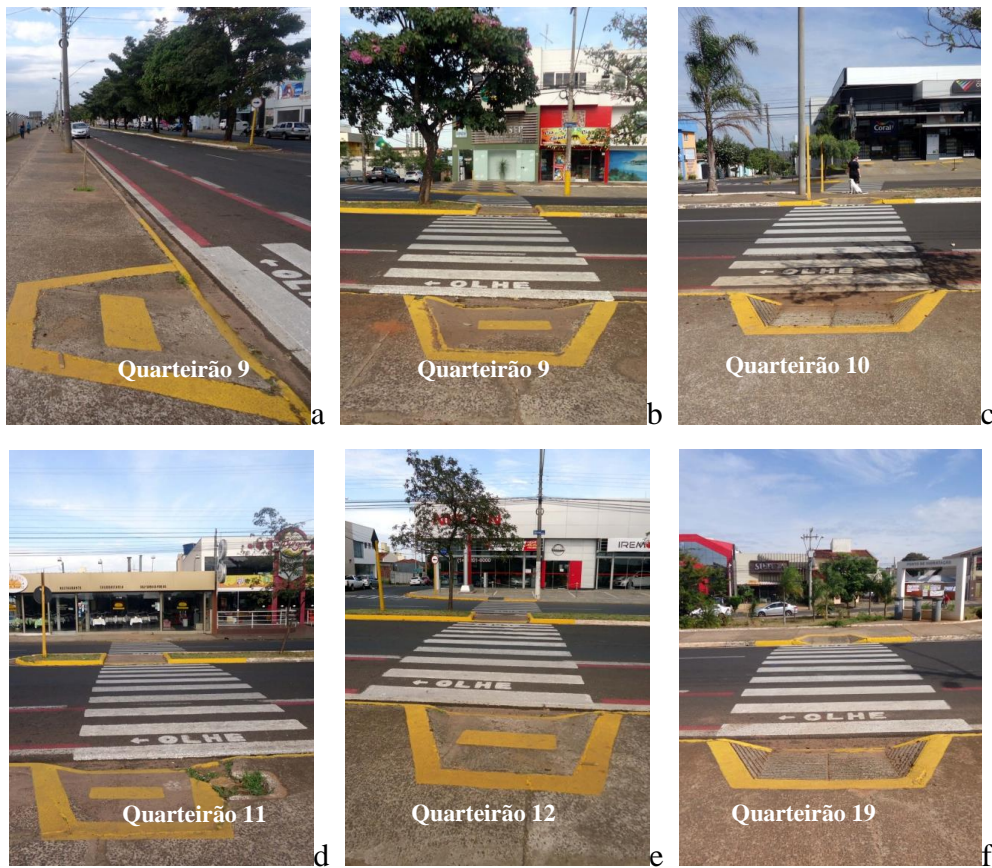
Figuras 12a a 12 f - Rampas.

Ainda em relação à segurança da travessia, foram identificadas apenas seis rampas de acesso aos cadeirantes, em geral nos cruzamentos de algumas ruas transversais da avenida. As inclinações das guias rebaixadas estão de acordo com a Norma Técnica de Acessibilidade - NBR 9050, que facilita a passagem de deficientes físicos, idosos, grávidas e de pessoas com mobilidade reduzida (Figuras 12a,b,c,d,e,f). Ao longo de todo o trecho estudado não foi observado a presença de sinalização tátil de alerta ou direcional.

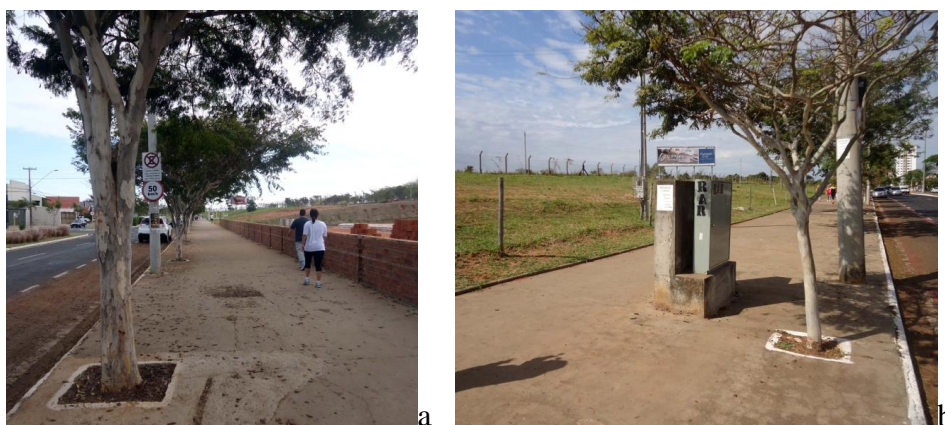
Figura 13 - Arborização incompatível com as atividades praticadas na avenida.

Com relação à arborização da área, foi avaliada a relação entre a espécie implantada com a largura do passeio público, que é de 5 metros. Observou-se que o posicionamento das árvores não atrapalha o trânsito das pessoas, entretanto, a maioria das espécies existentes são impróprias para as atividades esportivas desenvolvidas no local, em virtude de possuírem folhas de formato pendente ou por soltar sementes, flores ou folhas (Figura 13a,b). Foram identificadas 114 árvores (tabela 2), sendo 37% da espécie pau-ferro e 24% do falso-chorão, ambas não indicadas para o local em função da incompatibilidade de sua morfologia com ambiente destinado a prática esportiva, pois possuem floração que quando caem no chão tornam as calçadas escorregadias e compromete a acessibilidade.
