AValiação Pós-ocupação do Centro de Atenção Integral à Criança João Mendes Olímpio de Melo, Implantado em Teresina, PI

RESUMO

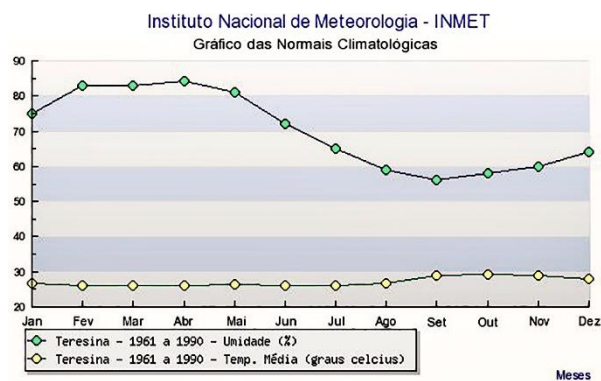
Figura 1 – Temperatura média, umidade.
Fonte: INMET, 2015.

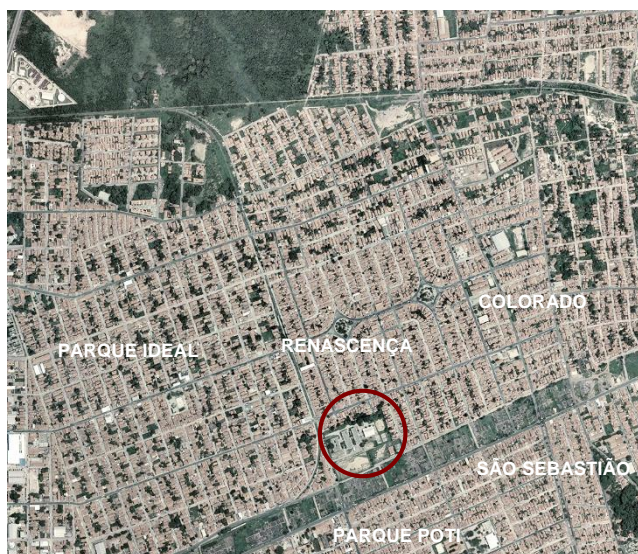
Figura 4 – CAIC João Mendes Olímpio de Melo e seu entorno.
Fonte: Prefeitura Municipal de Teresina, 2013.

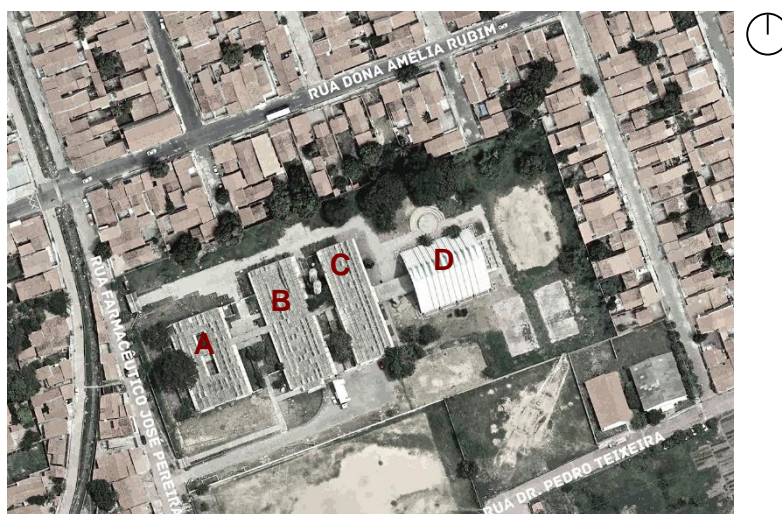
O CAIC João Mendes Olímpio de Melo situa-se na Rua Farmacêutico José Pereira Lopes, no bairro Renascença. A Figura 6 mostra sua localização no terreno, bem como o seu entorno imediato. O bairro é composto de residências unifamiliares construídas pela COHAB, e a população com faixa de renda predominante entre 2 a 5 salários mínimos (TERESINA, 2015).

Figura 6 – Localização do CAIC João Mendes Olímpio. (A) Creche. Não climatizado; (B) Salas de aula e auditório; (C) Administração, salas de aula, refeitório; (D) Ginásio. Fonte: Prefeitura Municipal de Teresina, 2013.

Constata-se que a implantação ocorreu de forma equivocada, visto que, para locais de clima quente, recomenda-se o alongamento dos edifícios no eixo leste-oeste, de maneira que as menores fachadas fiquem orientadas para o leste e oeste, e as maiores, para o norte e sul, reduzindo dessa forma, a superfície de contato para as orientações de maiores ganhos energéticos, além de assegurar a chegada dos ventos dominantes, que na região veem do sudeste, durante o dia, e nordeste, durante a noite. Neste caso, a implantação foi feita alongando-se os blocos, no eixo norte-sul, com uma inclinação de 21° a oeste.

ser considerada a maior das razões para os grandes problemas referentes ao conforto térmico. A disposição espacial prevista no projeto original dispõe os edifícios no sentido Leste-Oeste, possibilitando às maiores fachadas, melhores condições para o conforto dos ambientes internos.

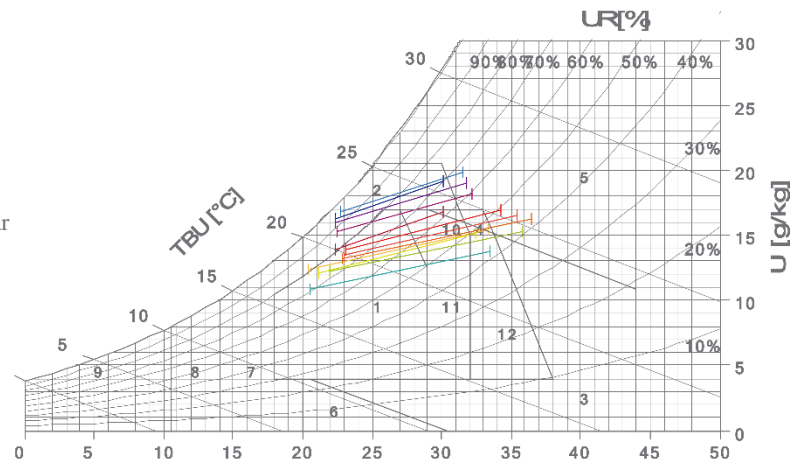
A Figura 8 trata-se da Carta Bioclimática da cidade de Teresina, através da qual é possível identificar quais soluções devem ser empregadas para que se tenha um melhor conforto térmico na edificação.

Figura 8 – Carta Bioclimática da cidade de Teresina, PI. Fonte: Analysis Bio v. 2.2. UFSC, ECV, LabEEE, 2010.

De acordo com a carta bioclimática, as principais estratégias de projeto são: a ventilação natural, a massa térmica, o resfriamento evaporativo e a refrigeração artificial. No primeiro semestre do ano quando as temperaturas variam entre 22 e 32° e a umidade relativa do ar é alta, a ventilação natural é a principal estratégia. No segundo semestre, quando a umidade relativa do ar é mais baixa e as temperaturas mais elevadas, a massa térmica para resfriamento e o resfriamento evaporativo são estratégias também recomendadas, além da ventilação noturna.

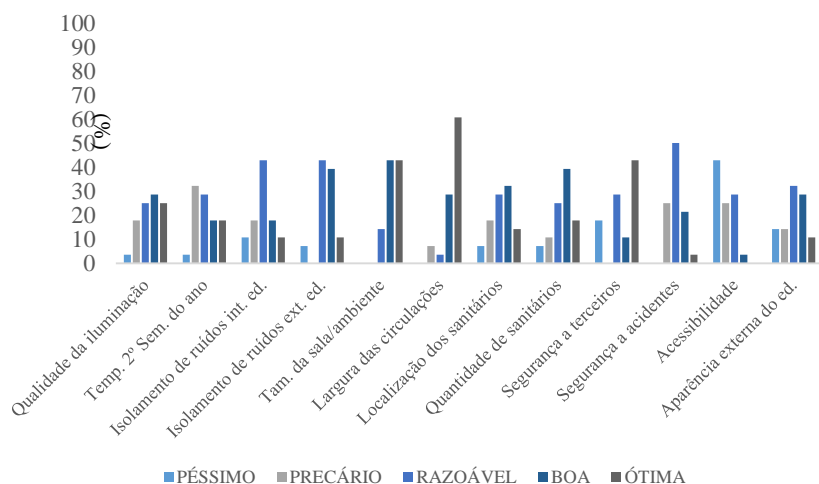
Nos blocos climatizados, os resultados foram mais satisfatórios para os tópicos de conforto ambiental, além disso, também foram obtidas opiniões positivas para alguns aspectos funcionais, como o dimensionamento das salas de trabalho ou estudo, largura das circulações, quantidade e localização dos sanitários. Vale ressaltar que o estado de conservação desses edifícios, encontra-se um pouco superior ao que abriga a creche, fato que influenciou na opinião dos usuários, principalmente, no quesito “estética”, se comparado com os resultados anteriores. A Figura 14 apresenta detalhadamente os resultados.

Figura 14 – Avaliação dos ambientes de trabalho dos blocos sob domínio estadual.
