INVENTÁRIO QUALIQUANTITATIVO DA VEGETAÇÃO ARBÓREA EM DUAS RUAS DO BAIRRO ESPINHEIRO, RECIFE – PE

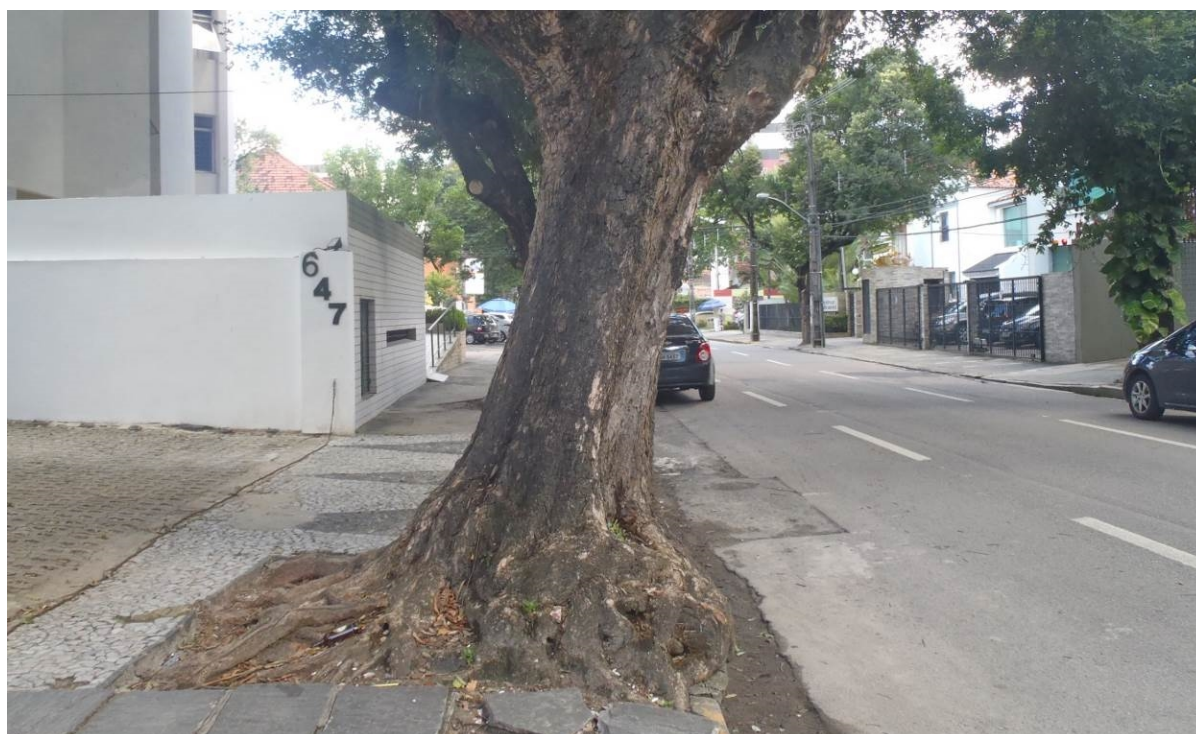
Outro ponto levantado foi o dano que as raízes causaram, constatando que 71% dos indivíduos afetaram a calçada (Figura 7). O principal problema foi o afloramento nas calçadas, com 58%, em que foi evidenciado em 65% na espécie *L. tomentosa* (Benth.) Fritsch (oiti), corroborando Lorenzi (2002), que justifica este índice elevado, que devido ao seu grande porte esta espécie está entre as espécies mais relatadas na literatura como causadoras de problemas relativos à quebra de calçadas, entupimento de guias e calhas.

Figura 7 – Afloramento de raízes.

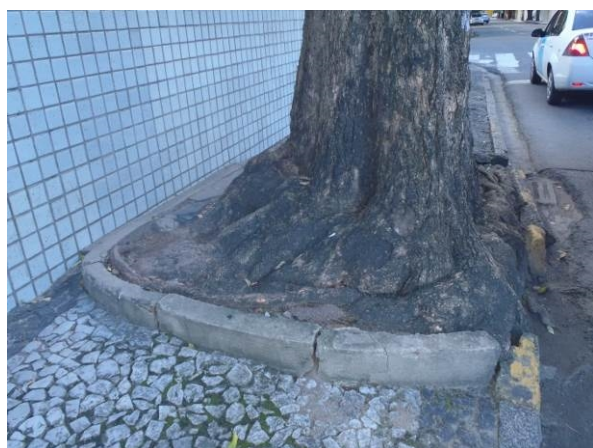
Em alguns pontos, pouco existia espaço de passeio e em outro inexistentes (Figuras 8 e 9). Esta consequência afeta diretamente os pedestres, precisando de mais atenção ao caminhar pelos locais que apresentam o mesmo problema. Quando há cadeirantes, o acesso por esses pontos torna seu deslocamento ainda mais problemático, necessitando, em muitos casos, circular pela rua correndo risco de acidentes.

Outro problema é relacionado com a compatibilização da árvores com o local, em que alguns casos o espaço da via é disputado tanto pelos pedestres como pelo indivíduo arbóreo (Figuras 8 e 9)

Figura 8 – Espaços ocupados pelas árvores nas calçadas. - área livre inexistente.

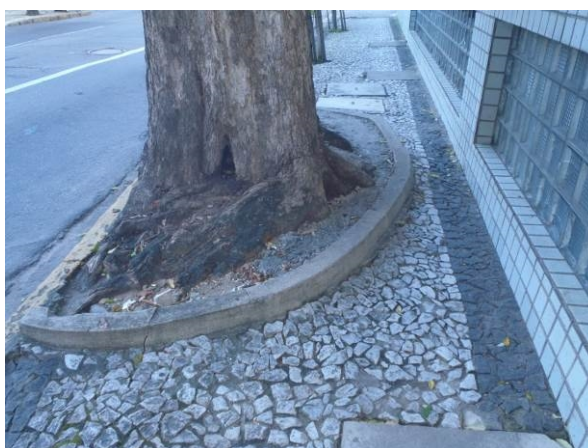
Figura 9 – Espaços ocupados pelas árvores nas calçadas - área livre reduzida.

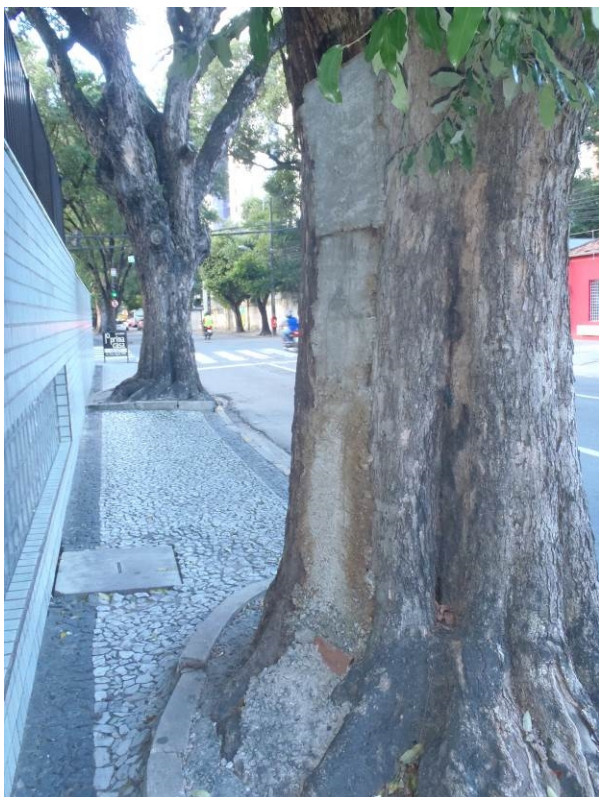
Na Figura 11 é evidenciado que a maioria das podas realizadas teve uma boa recuperação, já que 85% dos indivíduos podados não apresentaram nenhum dano ocasionado por sua realização. A porcentagem de indivíduos que não apresentaram se deu pelo fato de seu tamanho ainda reduzido, como o caso da *Caesalpinia pyramidalis* Tul. (catíngueira), atingindo pouco menos de 2 metros de altura, o que não esconde ao presença de podas mal sucedidas (Figuras 12 e 13)

Figura 12 – Poda mal realizada, necessitando realizar dendrocirurgia para evitar ataques de xilófagos

Além da poda adequada, outro fator a ser observado é o uso de equipamentos apropriados, além dos cuidados inerentes às partes a serem cortadas para não haver prejuízos, como cicatrizes deixadas por um mal manuseio de equipamentos, o que podem deixar as árvores vulneráveis a ataques de xilófagos.

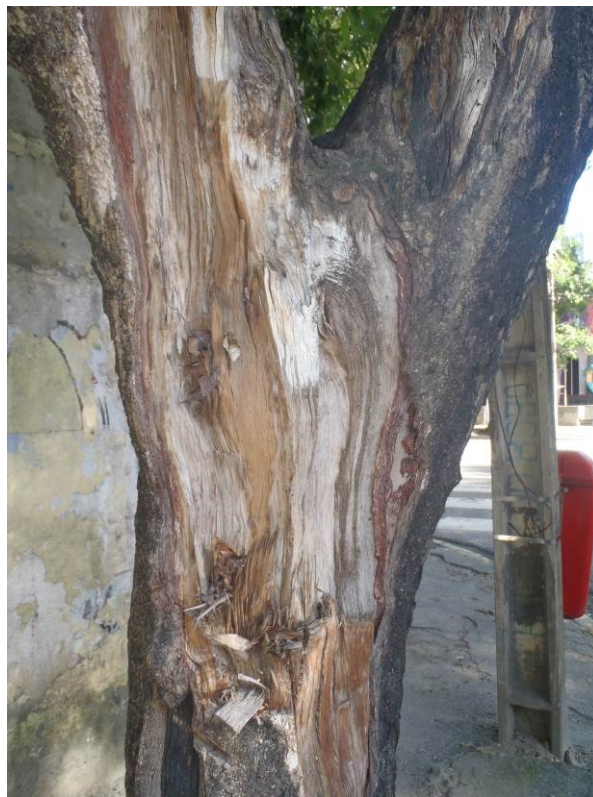
Figura 13 – Poda expõe material lenhoso do indivíduo arbóreo, tornando vulnerável a ataques de xilófagos

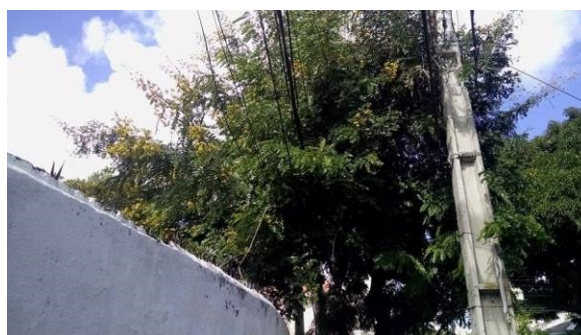
Figura 15 – Indivíduo arbóreo apresentando necessidade de diferentes tipos de poda.

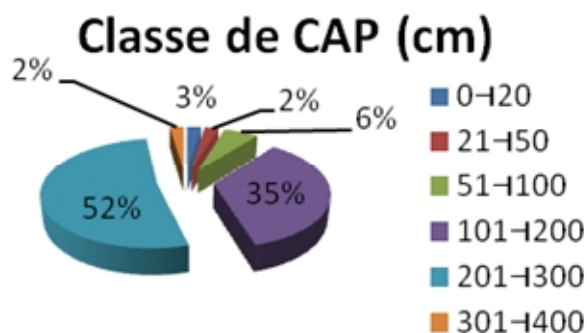
Nos resultados relacionados à Circunferência à Altura do Peito - CAP (Figura 16) 52% pertencem a mesma classe, que vai de 201 cm até 300 centímetros, e todos os indivíduos pertencem a mesma espécie, a *L. L. tomentosa* (Benth.) Fritsch, evento decorrente do porte natural deste indivíduo. Estes resultados indicam que a maioria dos indivíduos ocupa uma grande parte das calçadas, levando em consideração que existem calçadas que possuem quase o mesmo diâmetro desta classe de altura.

Figura 16 – Classe de Circunferência à altura do peito.
