INSTRUMENTO EXPEDITO PARA AVALIAÇÃO DE DESEMPENHO ACÚSTICO E SUA MEDIAÇÃO COM ASPECTOS DE SEGURANÇA CONTRA INCÊNDIO DE PEQUENOS TEATROS ADAPTADOS.

4. OBJETO DE ESTUDO

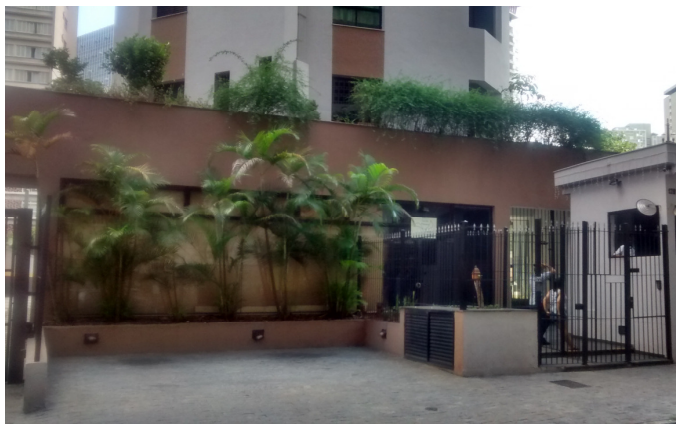
Imagem 1 – Objeto de estudo

sendo que, no momento da visita, havia um pequeno corredor de entrada e acesso ao salão principal, separado deste por uma vedação de vidro com cortinas de tecido. O salão principal tinha a disposição de cadeiras nas bordas da área de apresentações, cadeiras estas soltas e constituídas de plástico.

As vedações externas são constituídas de alvenaria de blocos de concreto nas laterais e fundos, e vidro temperado na divisa com a rua. Digno de nota que não houve uma preocupação nas junções entre as placas de vidro, no que diz respeito à calafetação de frestas para privilégio do isolamento acústico. De mesmo modo, as portas são de vidro temperado. Para preservar a privacidade visual do salão principal, foram colocadas cortinas de tecido nas vedações de vidro externas.

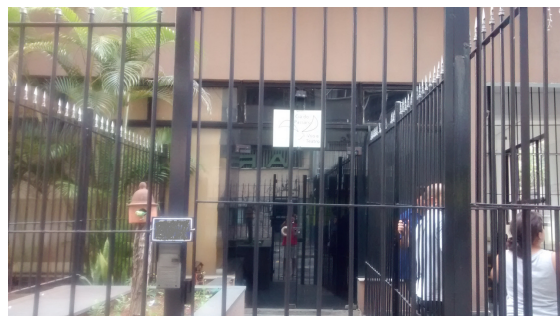
Imagem 4 – Vista da entrada

Também, ainda que a saída seja constituída de material não resistente ao fogo, também existe um gradil externo que se constitui em mais um obstáculo a ser transposto.

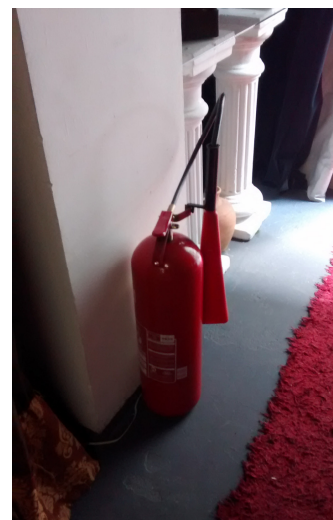
Imagem 5 – Extintor de incêndio.

pressupondo um efetivo combate ao sinistro. Em adição, o acesso aos extintores quase sempre é obstruído por elementos como cadeiras e biombos.

Todos itens relativos ao controle e preservação de incêndio ficaram a desejar, pois nenhum deles foi plenamente atendido. Apenas um quesito de segurança contra incêndio foi parcialmente atendido, sendo ele a existência de

extintores. Porém os equipamentos estão sem sinalização da sua localização, nem o seu tipo, não

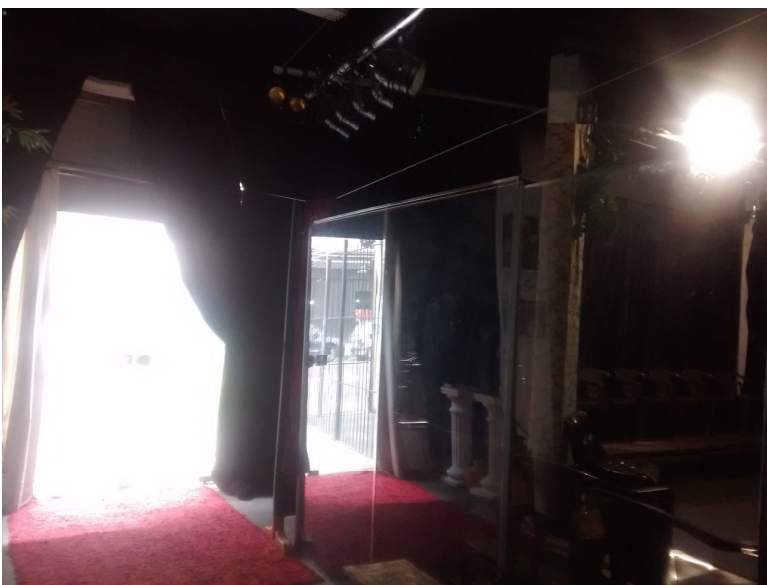
Imagem 6 – Vista interna da porta de entrada.
