ANÁLISE DE CONDIÇÕES DE CONFORTO AMBIENTAL EM ESPAÇOS ADMINISTRATIVOS DE EDIFICAÇÕES HISTÓRICAS NA CIDADE DE PELOTAS/RS

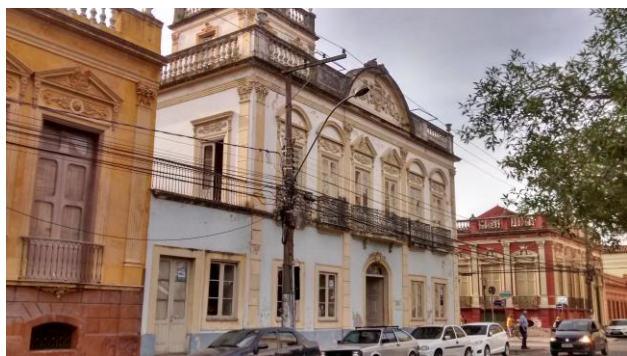
O Casarão 2 (Figura 1), construído em 1830, foi totalmente reformado no ano de 1880, quando passou a contar com fachada em estilo eclético, incorporando as características dos então construídos, Casarões vizinhos. Em 2004 o prédio passou por processo de reciclagem, abrigando o Centro Cultural Adail Bento Costa, no pavimento térreo, e a Secretarial Municipal da Cultura, foco do trabalho, no segundo pavimento (SECULT, 2008; GUERRA, 2012).

Figura 1 – Casarão 2, Fachada principal.

No Casarão 2 o ambiente escolhido possui piso de madeira, paredes rebocadas e pintadas e forro também em madeira. Voltadas para o exterior, na orientação oeste, existem duas porta-janelas com acesso à varandas, para a orientação sul existem duas janelas. A área de vidro do ambiente representa 13% de sua área de piso. A iluminação artificial é feita através de dois trilhos com quatro lâmpadas halógenas, de baixa temperatura de cor (SECULT, 2002; 2008).

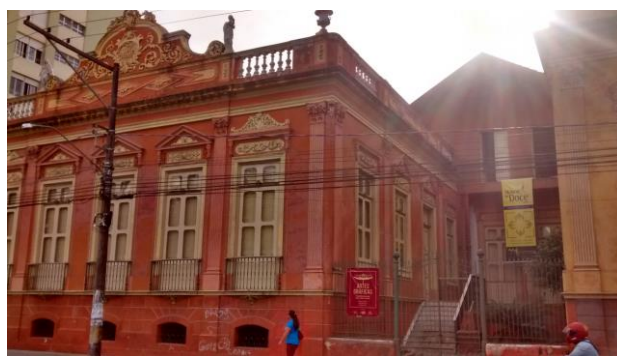
O Casarão 8 (Figura 2), construído em 1878 já com fachada no estilo eclético, ficou abandonado por muitos anos, entrando em estado próximo a ruína. Em 2011 teve início seu processo de reciclagem, abrigando hoje o Museu do Doce, da Universidade Federal de Pelotas. Os escritórios, referentes às atividades administrativas do museu, localizam-se no segundo pavimento, permitindo a realização do trabalho em comparação ao Casarão 2, onde também estão localizados os espaços administrativos (SECULT, 2008; GUERRA, 2012).

Figura 2 – Casarão 8, Fachada principal.

O ambiente escolhido no Casarão 8, também possui piso e forro em madeira, com paredes rebocadas com revestimento de pintura. Neste pavimento, nenhum ambiente possui duas orientações solares, portanto, foi escolhido o ambiente usado por um número similar de usuários ao Casarão 2, aproximadamente 4 pessoas, com a orientação oeste. Para esta orientação, o espaço conta com duas porta-janelas com área de vidro de 12% em relação à área de piso. A iluminação artificial é realizada por quatro pontos de luz no forro, com duas lâmpadas fluorescentes tubulares, com temperatura de cor alta (NEUTZLING, 2010).

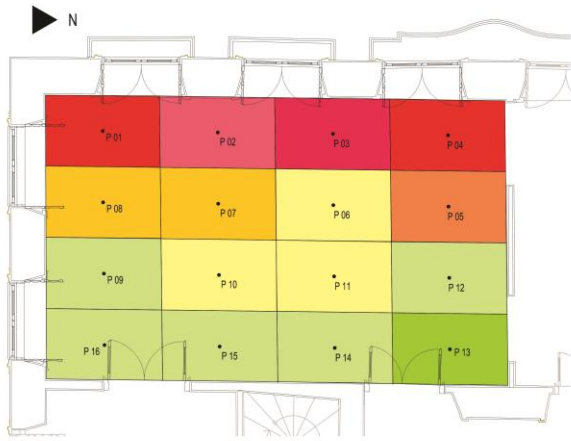
Figura 10 – Comportamento da iluminância no solstício de inverno, Casarão 2

No comportamento da iluminância no dia referente ao solstício de inverno (Figuras 10 e 11), os níveis de iluminância já apresentam-se significativamente menores. Entretanto, os dois ambientes apresentam comportamento similar. Nos pontos medidos próximos às janelas, as iluminâncias ficaram acima de 400 lux, enquanto no resto do ambiente, estiveram abaixo dos 250 lux.

A partir destas figuras, é possível dizer que a iluminação artificial não exerceu significativa modificação na qualidade da iluminação interna, pois, mesmo com iluminâncias baixas, sua ativação não provocou alteração nos resultados das medições. Ou seja, os níveis altos de iluminância localizaram-se próximos das janelas apenas, exceto no solstício de verão, em que a intensidade da iluminação natural é maior.

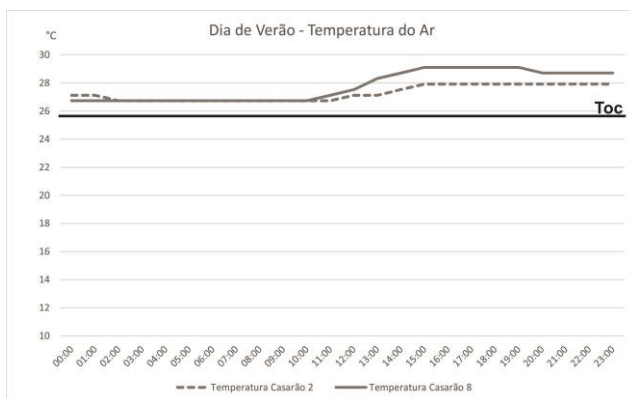
Figura 12 – Temperatura Operativa de Conforto x Temperaturas Reais, no verão.

Para verificação das temperaturas internas com as expressas por ASHRAE (2009), realizou-se o cálculo da temperatura operativa de conforto para a média diária do dia analisado no verão, e para a média diária do dia de inverno. Ou seja, o cálculo da temperatura operativa foi realizado para a média de temperatura externa, registrada em 26,5°C (EMBRAPA, 2016b). Sendo assim, a temperatura considerada confortável para os usuários no interior dos ambientes seria de 25,7 °C. Já a temperatura operativa de conforto, calculada com para o dia mais frio, que registrou média de 7,7°C, ficou em 20,9°C (EMBRAPA, 2016b). A partir das Figuras 12 e 13, foi possível analisar se as temperaturas internas estiveram próximas às consideradas confortáveis.

É possível dizer que, no verão, as temperaturas dos dois ambientes ficam mais próximas da temperatura operativa de conforto, sendo a mais alta, distante menos de 4°C da ideal. Já no inverno, as temperaturas ficam mais distantes da considerada confortável e durante mais tempo. O Casarão 8, que não possuía nenhum método de climatização artificial no inverno, apresentou temperaturas aproximadamente 10°C abaixo da temperatura operativa de conforto.

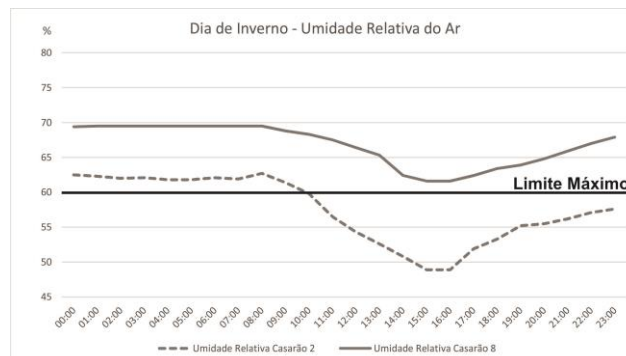
Figura 15 – Umidade Relativa Ideal x Umidade Relativa Real, no inverno.

Para a umidade relativa do ar, em nenhum momento os valores chegaram próximos ao mínimo estipulado por ASHRAE (2001), sendo assim, nas Figuras 14 e 15, apenas o valor máximo foi delimitado no gráfico.

Percebe-se que, em grande parte do tempo, tanto no inverno quanto no verão, as taxas de umidade relativa do ar estão acima do máximo estipulado pela norma, que é de 60%. Apenas no inverno, quando os usuários do Casarão 2 utilizaram métodos artificiais de aquecimento, obteve-se o controle desse parâmetro ambiental.
