ESTUDO LUMÍNICO EM UM EDIFÍCIO DE ESCRITÓRIOS: UM ESTUDO DE CASO EM CLIMA QUENTE E ÚMIDO

Este estudo tem por objetivo avaliar as condições de conforto visual em ambientes de trabalho de um edifício de escritórios (estudo de caso) em uso e em operação, submetido a um recente *retrofit* em todas as suas instalações, analisando os valores da iluminância incidente no plano de trabalho sob a perspectiva dos empregados que utilizam os espaços.

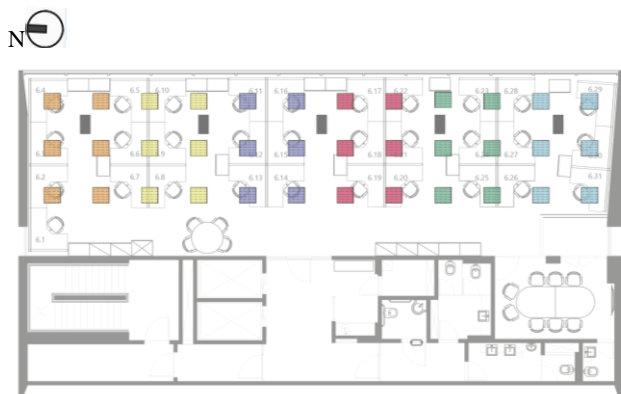
Figura 3 - Planta de forro com luminárias, com diferenciação, por cores, das seções de acionamento.

No que tange à iluminação no interior dos ambientes, o sistema de iluminação artificial é composto por luminárias em chapa de aço, refletor com superfície de alto brilho e aletas verticais brancas, embutidas em forro modular; cada uma comportando quatro lâmpadas tubulares em LED de 16W/20W. Em cada pavimento, o sistema de iluminação é composto por seis seções, com acionamentos individuais (Figura 3). O controle da iluminação natural, proveniente das esquadrias voltadas para orientação Leste, é feito por telas de proteção solar do tipo rolo, fator de abertura 2% com peças que correspondem à largura dos módulos da esquadria, e acionamento individual. O controle dos dois sistemas de iluminação são acessíveis aos usuários dos ambientes.

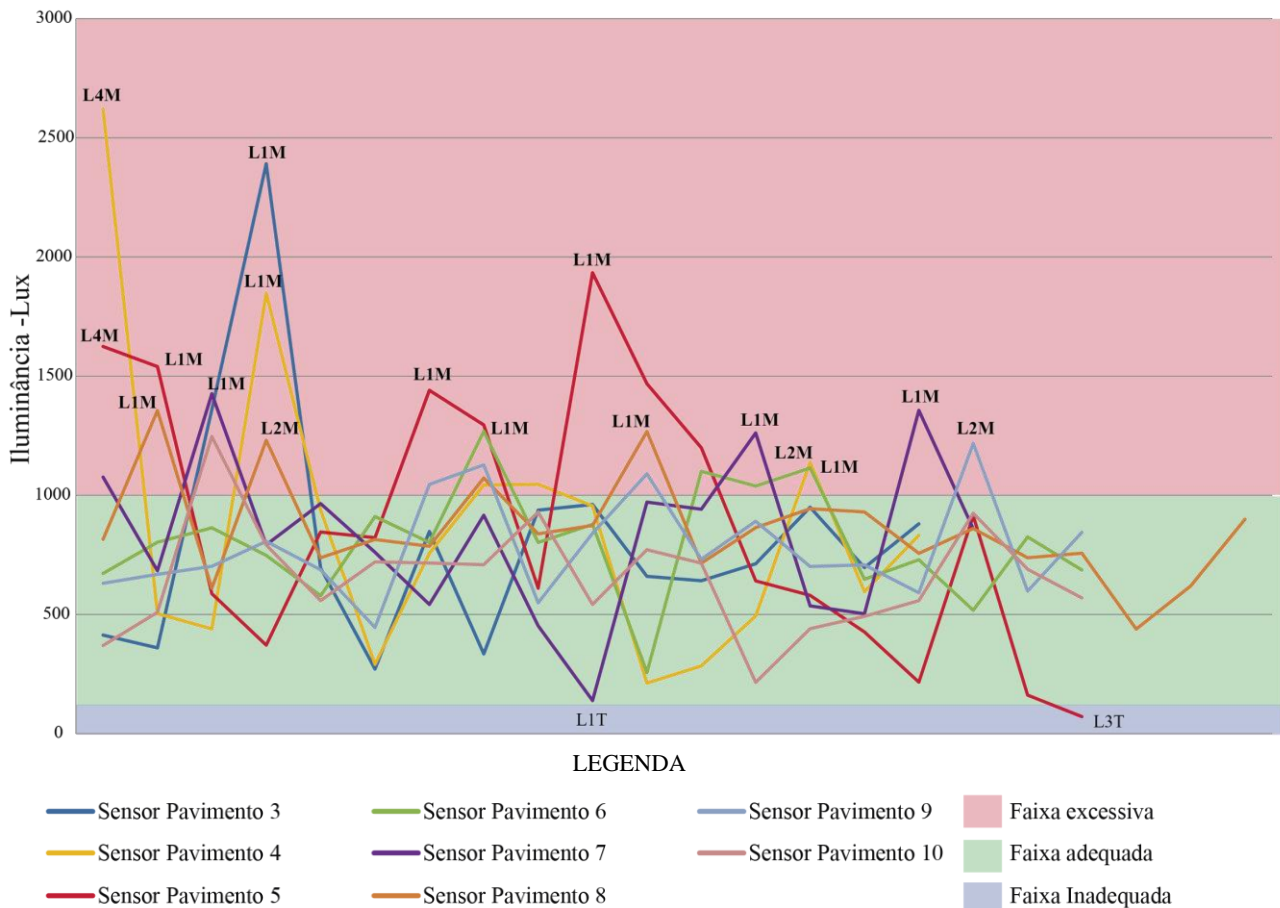
Figura 6 - Médias do sensor no Plano de trabalho de todos os pavimentos. (LIMA,2016).

Na Figura 6 são apresentadas todas as médias das estações de trabalho, onde cada linha representa um pavimento, e cada vértice da linha corresponde ao valor de uma estação de trabalho. No gráfico é possível identificar que em todos os andares as médias oscilaram entre faixas de iluminância, classificadas a partir dos parâmetros apresentados na Tabela 4 e divididas em três faixas de valores: abaixo de 100 lux os resultados foram considerados insuficientes, entre 100 a 1000 lux se encontra a faixa adequada e acima de 1000 lux foi considerada uma faixa com iluminação excessiva. As estações localizadas na Linha 1 e Linha 4 cujas medições ocorreram no turno da manhã (L1M e L4M) apresentaram em seus resultados as maiores as médias, e a classificação na faixa de iluminância excessiva - mesma classificação obtida por algumas estações situadas na Linha 2 cujas medições ocorreram também no período da manhã (L2M).

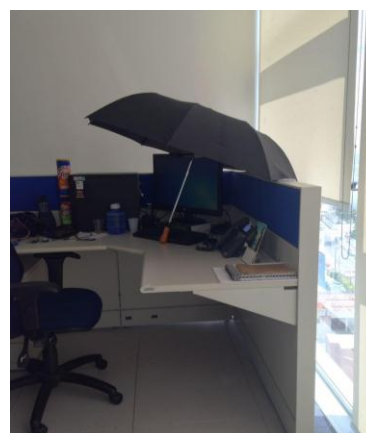
Figura 11 - Estação de trabalho com guarda-chuva como mecanismo de proteção. Fonte: As autoras.

Uma constatação interessante é que alguns trabalhadores criaram seu próprio mecanismo de proteção (Figuras 10 e 11), por exemplo, usuários adotaram o uso de guarda-chuvas no mobiliário para bloquear os raios solares, outros relataram que usam óculos de sol e ainda há pessoas que fixaram placas de isopor na divisória da estação de trabalho como meio de ajuste da incidência. Esses relatos, além do registro visual, constam nas respostas discursivas dos questionários. Percebe-se também através destas o alto nível de insatisfação com a proteção interna (tela solar), classificada pelos usuários como ineficiente, não protegendo adequadamente nos horários apontados por eles, como de maior desconforto (08 horas às 10 horas).
