EDIFICAÇÕES EM MADEIRA E PRESERVAÇÃO – O USO DE TERMOGRAFIA NA DETECÇÃO DE PATOLOGIAS EM MADEIRAS¹

Palavras-chave: Termografia, Ensaios Não Destrutivos, Patologias, Madeiras Antigas.

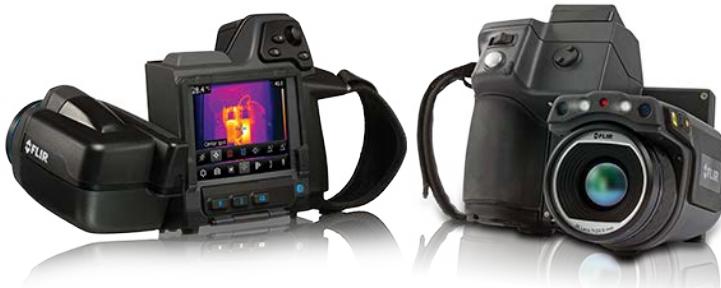
Figura 2 – Câmera termográfica FLIR T460

O equipamento utilizado no ensaio de campo foi uma câmera termográfica, FLIR T460, como mostrada na figura 2. Para a utilização deste, é necessário inserir o valor de emissividade do objeto, a temperatura ambiente e a distância até o objeto. A câmera termográfica capta os raios infravermelhos e, utilizando os valores de entrada, dá como resposta a temperatura superficial. Ele opera em uma faixa de temperatura que varia entre -20°C e 1200°C. A câmera termográfica gera imagens que apresentam as temperaturas superficiais através de cores. O aparelho possui uma mira laser, para identificar o ponto do objeto que está sendo analisado. As demais características do equipamento são apresentadas no quadro 4. Para a emissividade (E) das madeiras utilizadas no ensaio foi adotado o valor de 0,80.

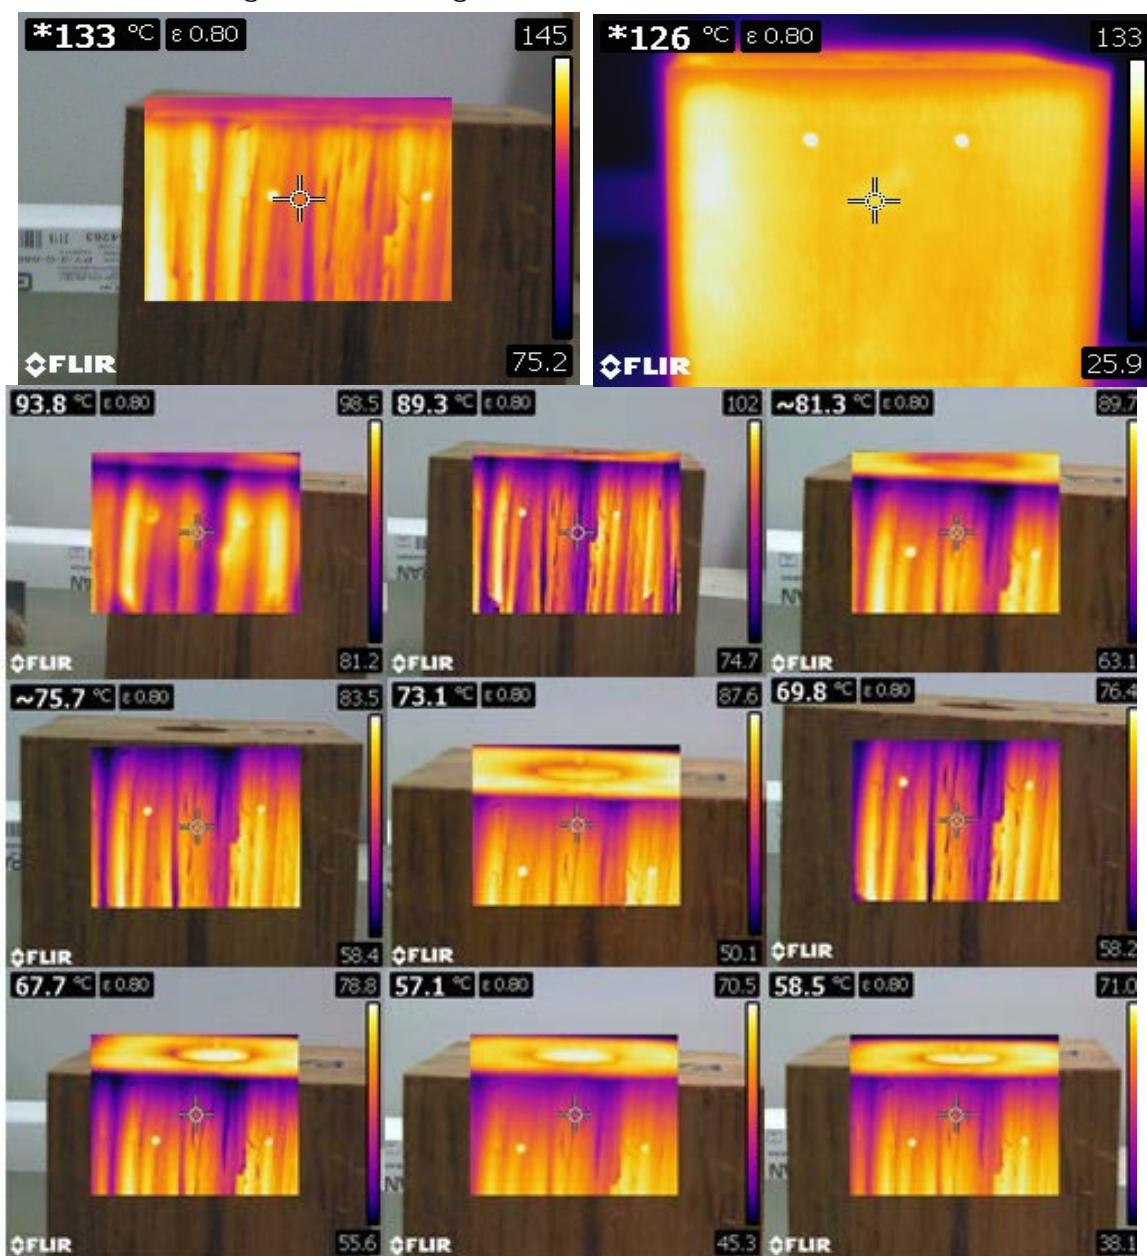
A Figura 3 apresenta os termogramas da Amostra 01. Neles é possível identificar a presença de dois furos de diâmetro de 0,5cm. A partir do contraste de temperatura evidenciado pelas diferentes cores observa-se

que os furos possuem temperaturas mais elevadas que o corpo da amostra, inclusive no decorrer de seu resfriamento.

Figura 3 – Termogramas de resfriamento da Amostra 01

A partir do imageamento termográfico foi possível observar alguns resultados. Podemos destacar inicialmente que em altas temperaturas o contraste de cores da escala termal nos defeitos aparentes é mais evidente. Áreas de defeitos que implicam perda de seção (furos ou fendas, por exemplo) mantêm temperatura superior ao restante da peça de madeira.

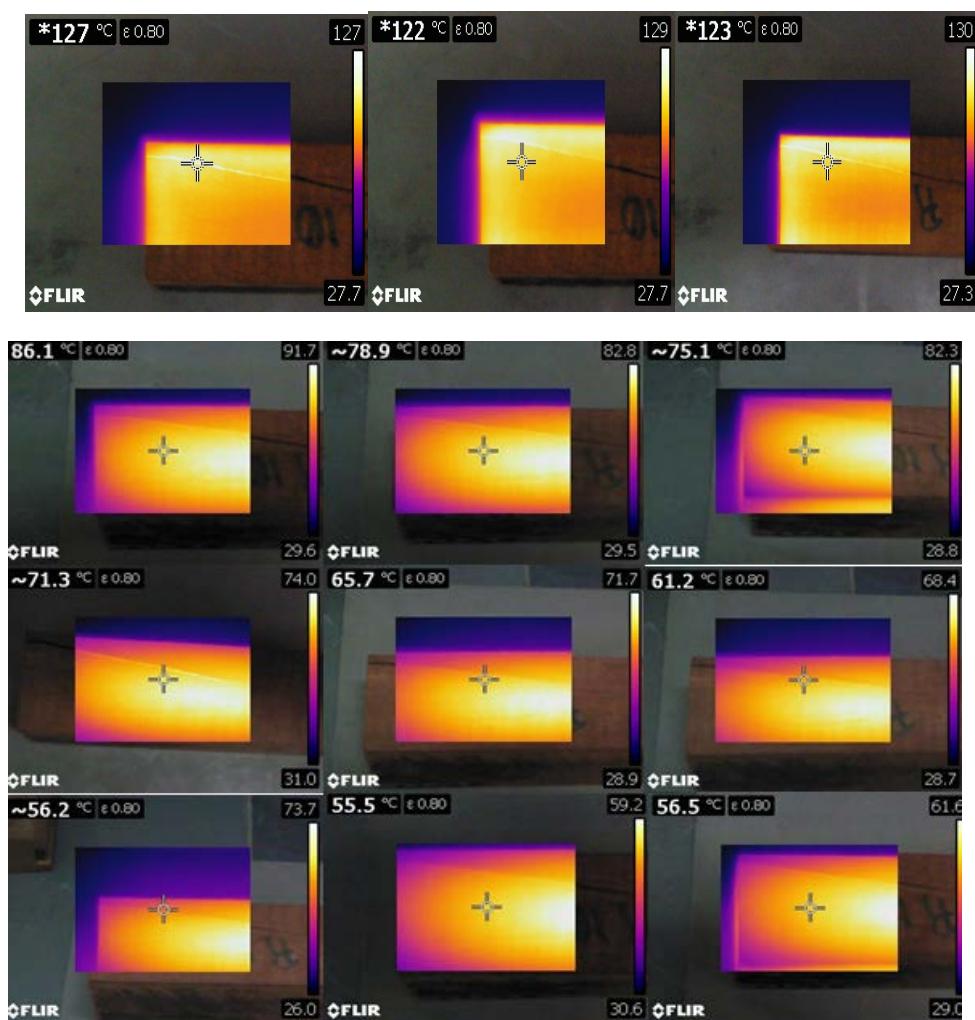
A Figura 4 apresenta os termogramas da Amostra 02. Neles é possível identificar a presença de uma fissura na superfície da amostra. A partir do contraste de temperatura evidenciado pelas diferentes cores observa-se que a fissura mantém temperatura mais elevada que o corpo da amostra, inclusive no decorrer de seu resfriamento.

Figura 4 – Termogramas de resfriamento da Amostra 02

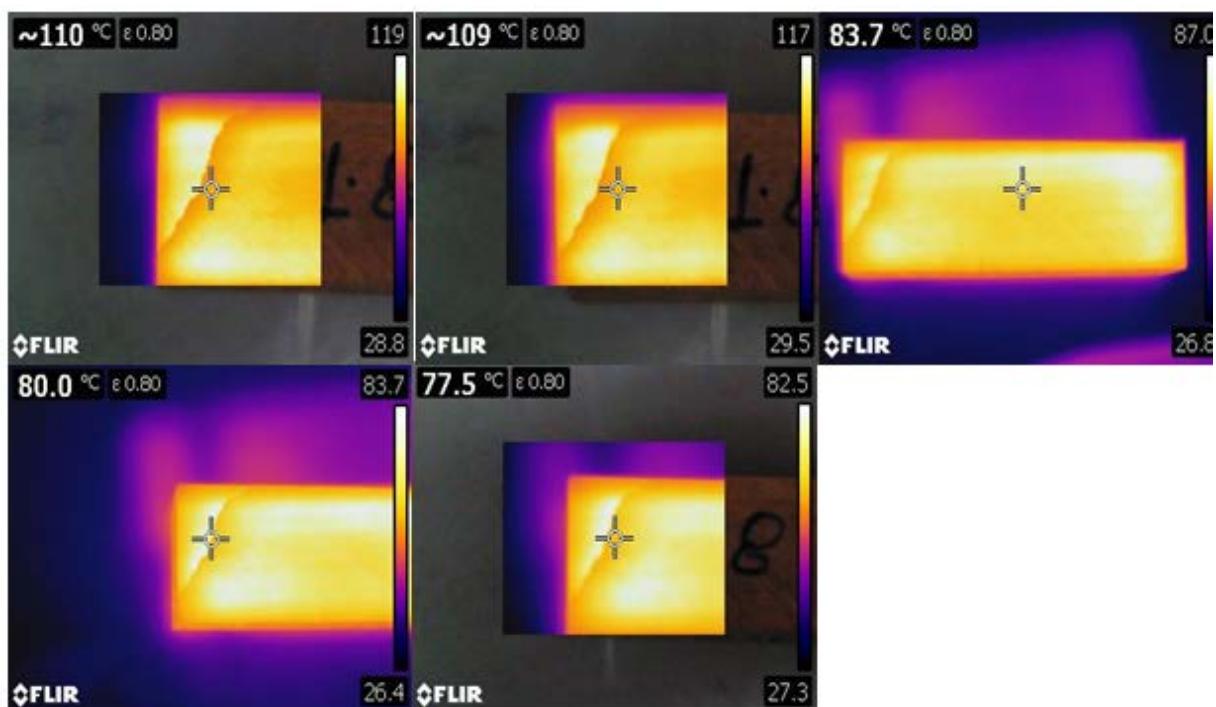
A Figura 5 apresenta os termogramas da Amostra 03. Neles é possível identificar a presença de uma falha na superfície da amostra, uma irregularidade na seção da amostra A partir do contraste de temperatura evidenciado pelas diferentes cores observa-se que no local da irregularidade da amostra é percebida uma temperatura inferior ao restante da amostra.

Figura 5 – Termogramas de resfriamento da Amostra 03
