## **AVALIAÇÃO PÓS-OCUPAÇÃO DE EDIFÍCIO DE APARTAMENTOS ANTIGO NA CIDADE DE SÃO PAULO: O USO DAS OPINIÕES DOS USUÁRIOS NA REABILITAÇÃO DE EDIFÍCIOS<sup>1</sup>**

**GALVÃO, Walter J. Ferreira (1); ORNSTEIN, Sheila Walbe (2)**

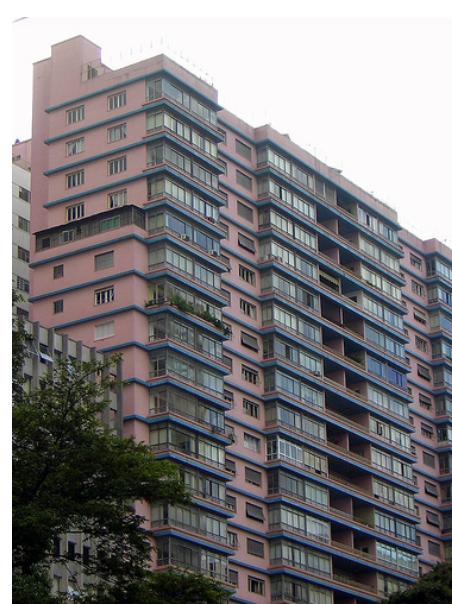
Figura 2 – Pavimento tipo do objeto de estudo

Desse modo, o edifício foi projetado e construídos na década de 50 do século XX. Localizado no centro da cidade de São Paulo, o prédio é composto por duas torres de apartamentos (Figura 2), com 24 andares e 312 unidades habitacionais de um, dois e três dormitórios.

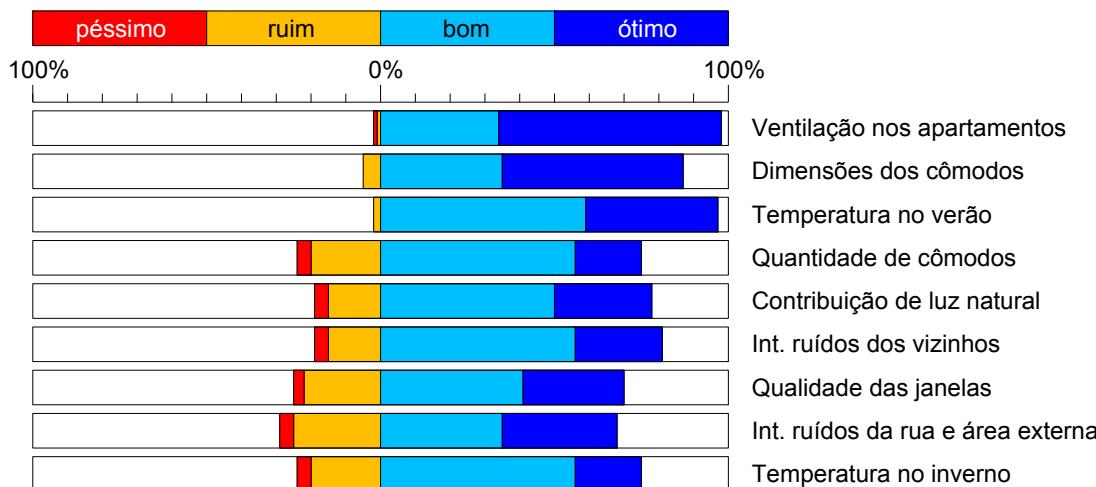
Dos itens relativos ao apartamento quase todos tiveram avaliações positivas, com percentuais de respostas “ótimo” e “bom” sempre acima de 70%. O item “interferência de ruídos da rua e áreas externas no apartamento” teve o maior percentual de respostas negativas, com 29% de “ruim” e “péssimo”. Convém salientar que os itens “temperatura no inverno” e “qualidade das janelas” também alcançaram um número significativo de avaliações negativas, sendo 24% e 25% respectivamente (Gráfico 1).

Os itens que se destacaram com avaliações positivas foram “temperatura no verão”, “dimensão dos cômodos” e “ventilação nos cômodos”, com percentual de respostas “ótimo” e “bom” sempre acima de 85%.

O alto índice de aprovação dos apartamentos pelos moradores integrantes da amostra de unidades participantes do levantamento reflete-se na avaliação positiva da maioria dos itens de desempenho. No entanto, o maior número de avaliações negativas para o item “interferências de ruídos da rua e área externa do apartamento” foi confirmado na entrevista em grupo, na qual foi citado que estes sons têm origem no próprio edifício. Ainda no que diz respeito ao desempenho acústico, mesmo que o item “interferências de ruídos dos vizinhos no seu apartamento” tenha sido bem avaliado, as discussões indicaram que existem mais problemas ligados aos ruídos de impacto que ruídos aéreos, pois, quando questionados se “ouviam os vizinhos do mesmo andar”, os participantes responderam negativamente. Isto demonstra que a capacidade de isolamento acústico das paredes entre apartamentos é satisfatória.

Para os itens “temperatura no inverno e qualidade das janelas”, que tiveram um número considerável de avaliações negativas, pode haver uma relação entre ambos, pois janelas que não vedem convenientemente a ventilação podem comprometer o desempenho térmico dos cômodos nos meses frios. Convém salientar que muitas esquadrias dos apartamentos são originais, ou seja, com mais de cinquenta anos de uso e os questionários foram aplicados nos meses de abril, maio e, principalmente, junho e julho, meses mais frios em

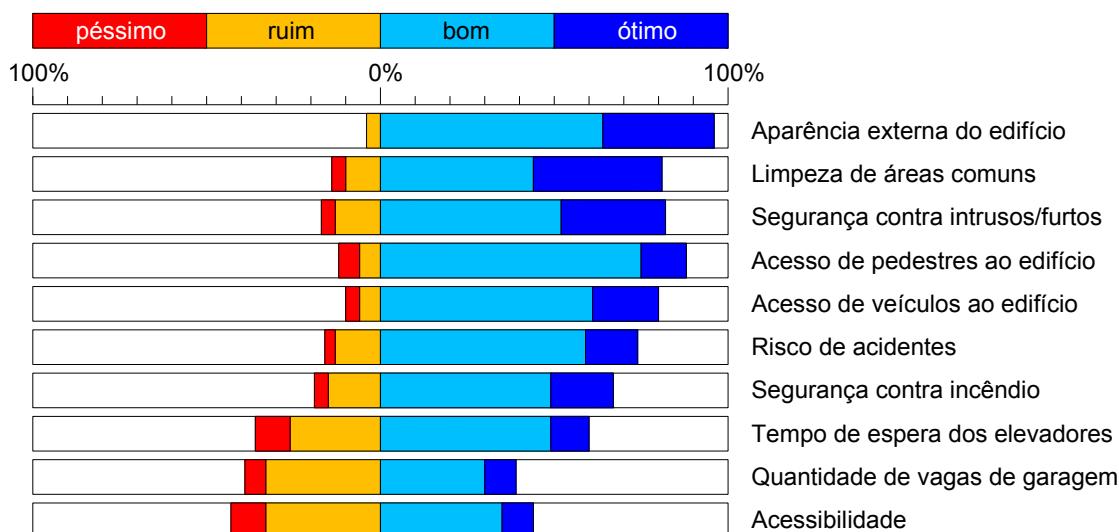
No edifício os itens que se destacaram com avaliações negativas foram acessibilidade para pessoas com deficiência, quantidade de vagas para estacionamento e tempo de espera dos elevadores, com 43%, 45% e 36% de respostas “ruim” e “péssimo”, respectivamente (Gráfico 2).

Destaca-se o grande número de respostas “NSA” para os itens segurança contra incêndio (14%) e acessibilidade (13%). Em dois questionários verificou-se que os usuários/moradores escreveram ao lado das opções de respostas fechadas para o item segurança contra incêndio, que não se sentiam capazes de avaliar o item, pois desconheciam as Leis.

Quanto à avaliação do edifício, mesmo que os moradores da amostra tenham avaliado positivamente os itens “acessibilidade para pessoas com deficiência” e “segurança contra incêndio”, a parcela significativa dos respondentes que marcou a alternativa NSA demonstra que perguntas diretas sobre os assuntos para a avaliação dos usuários podem não se constituir em boa estratégia de captação de impressões, haja vista eles não se sentirem aptos em respondê-la, por carecerem de grandes conhecimentos técnicos sobre os temas.
