XVI ENCONTRO NACIONAL DE TECNOLOGIA DO AMBIENTE CONSTRUÍDO

SEGURANÇA DAS PESSOAS E DO PATRIMÔNIO EM PARQUE URBANO: CERCAR OU MANTER ABERTO¹

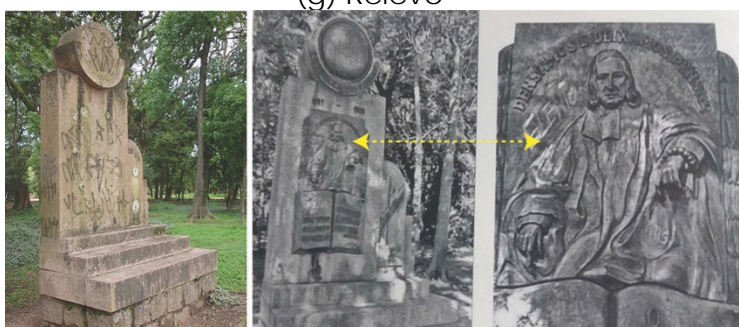
(g) Relevô

Nota: 22 - João Wesley. Imagem atual com a placa em relevô
furtada e imagem de 1999 com a placa original
- Figura 5

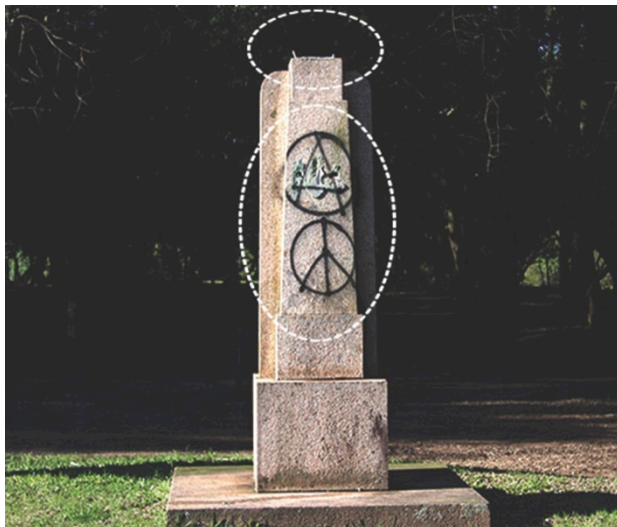
Figura 6 – Pichação e furto de partes

As pichações (Figuras 6 e 9) foram identificadas em vários monumentos e também em algumas árvores, mas de forma menos expressiva do que o furto de partes. Segundo o administrador do Parque, "os pichadores estão sempre presentes no Parque. Eles são grupos específicos, estão em todos os horários,

Nota: 5 - Licínio Cardoso - Figura 5

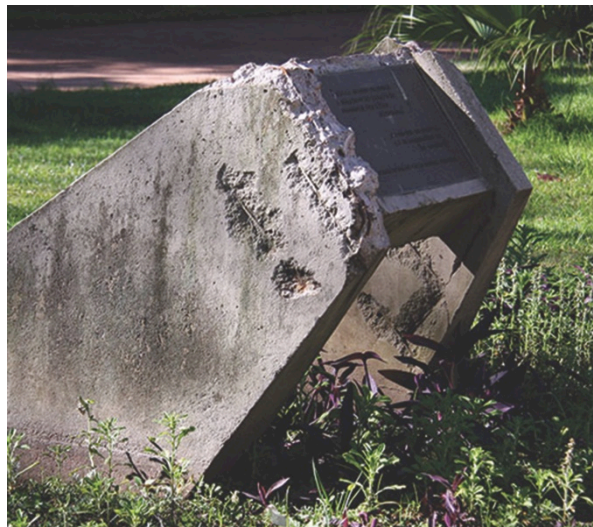
Figura 7 - Falta de manutenção

Nota: 28 - Os Lusíadas - Figura 5
