## XVI ENCONTRO NACIONAL DE TECNOLOGIA DO AMBIENTE CONSTRUÍDO

Desafios e Perspectivas da Internacionalização da Construção  
São Paulo, 21 a 23 de Setembro de 2016

# QUALIFICAÇÃO E QUANTIFICAÇÃO DE RESÍDUOS REMOVIDOS DO GRADEAMENTO DE ESTAÇÕES DE TRATAMENTO DE ESGOTO DOMÉSTICO<sup>1</sup>

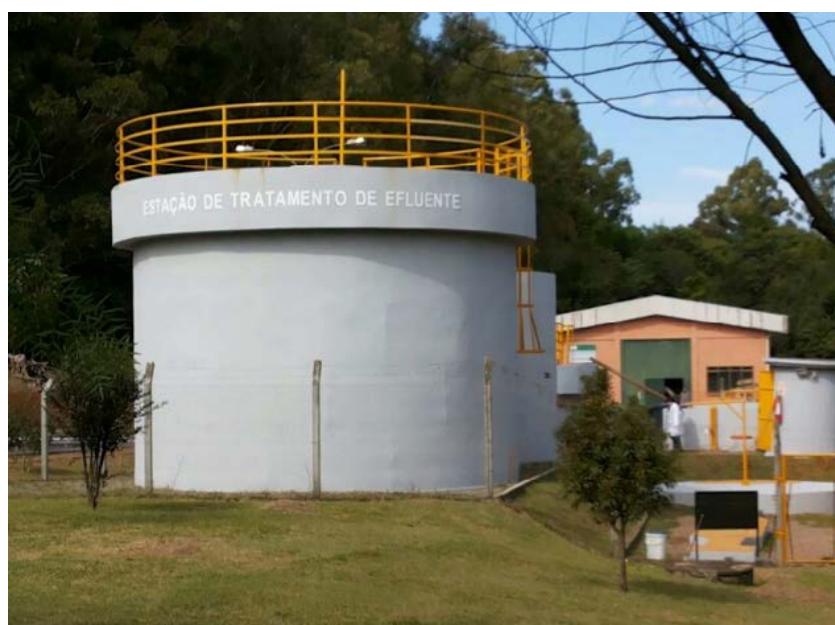
A primeira ETE está localizada em uma Instituição de Ensino Superior (IES) que atende mais de 16 mil alunos e possui mais de 50 prédios de atendimento ao público, também apresenta uma Estação de Tratamento de Esgoto (Figura 1) que recebe em média 2,2 L/s de esgoto. Sua alimentação é proveniente de uma população flutuante que em períodos de férias, diminui consideravelmente.

Figura 1 – Estação de Tratamento da Instituição de Ensino Superior

A Estação é operada por funcionários que acompanham diariamente o funcionamento do sistema. Seu sistema é composto por: gradeamento primário, gradeamento secundário, desarenador de duplo canal, calha Parshall, tanque de acumulo/bombeamento, reator anaeróbio tipo UASB, lodo ativado, decantador secundário e leito de secagem.

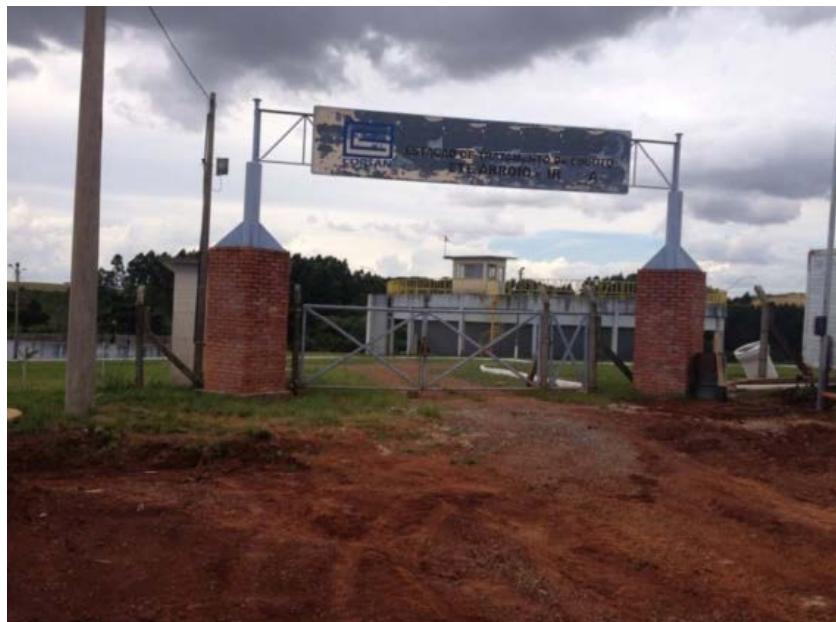
Já a segunda Estação de Tratamento de Esgoto analisada está localizada (Figura 2), foi inaugurada e entrou em operação em novembro de 2010 e

tem capacidade de projeto para tratar 54 L/s, porém atualmente opera com uma vazão média de 9 litros por segundo. É procedente de um equivalente populacional de 13 mil habitantes.

Figura 2 – Estação de Tratamento de Esgoto do bairro residencial

Segundo o Plano municipal de saneamento básico de Passo Fundo (PMSB)(2015), sistema de Tratamento de Esgoto é composto por: gradeamento, desarenador de duplo canal, bombeamento, reator anaeróbio tipo UASB, filtro biológico, tabuleiros alagados Wetland e leito de secagem.

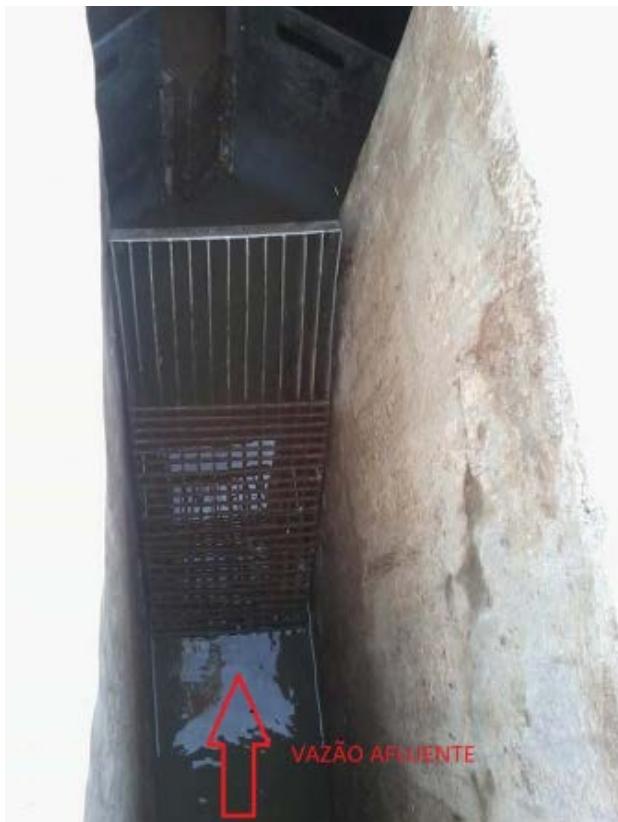
Na ETE da IES, a remoção dos resíduos do gradeamento (Figura 3) foi feita diariamente pelo supervisor do local com o auxílio de uma “pá coadeira” (Figura 4) para retirada dos materiais que chegam até a fase preliminar da Estação. Essa remoção foi feita todos os dias no período da manhã e da tarde e em ocasiões esporádicas onde a quantidade de resíduo acumulado foi notável.

Figura 3 – Tratamento Preliminar ETE da IES – Gradeamento

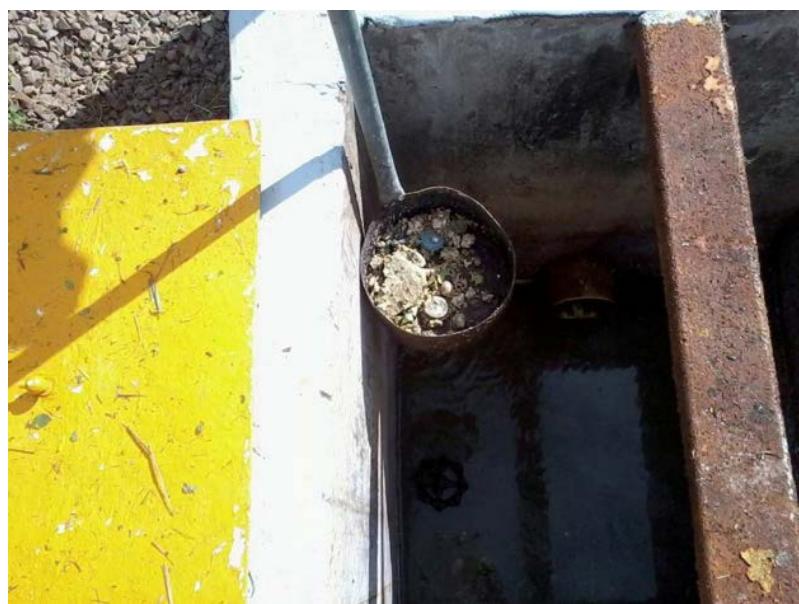
Figura 4 – “Pá coadeira”

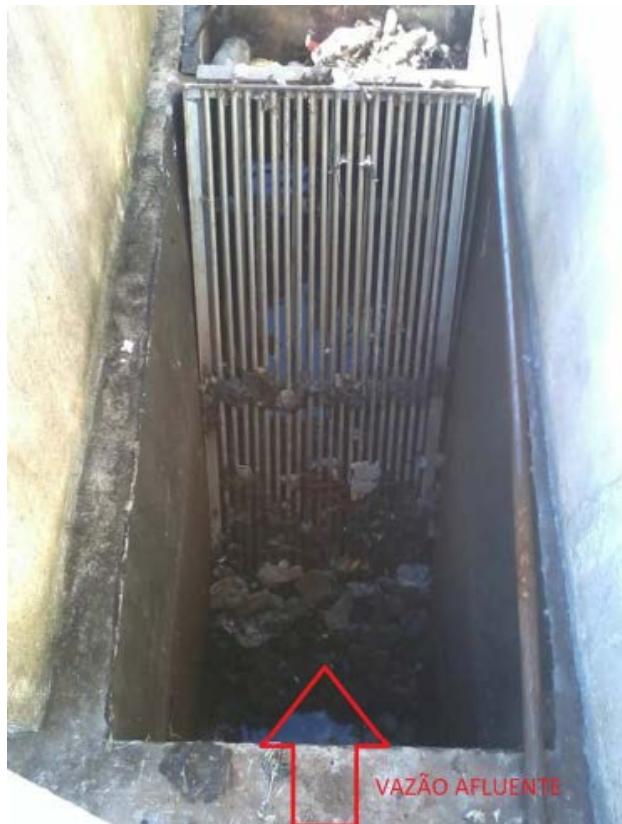
Na ETE que atende o bairro residencial, a remoção dos sólidos retidos e a limpeza das grades (Figura 5) foram realizadas também diariamente e de forma manual, com a ajuda de um garfo (Figura 6). Todo material retido no gradeamento era descartado em tonéis e quinzenalmente encaminhado

Figura 5 – Tratamento Preliminar ETE bairro residencial – Gradeamento

Analizando o sistema de tratamento da ETE Arroio Miranda, notou-se que o mesmo obedece a NBR-12208 que dita o espaçamento entre as grades. Entretanto, ainda há uma notável quantidade de resíduos que passa pelo gradeamento preliminar e chegam às demais etapas, o que pode gerar obstrução futura e prejuízo ao tratamento.

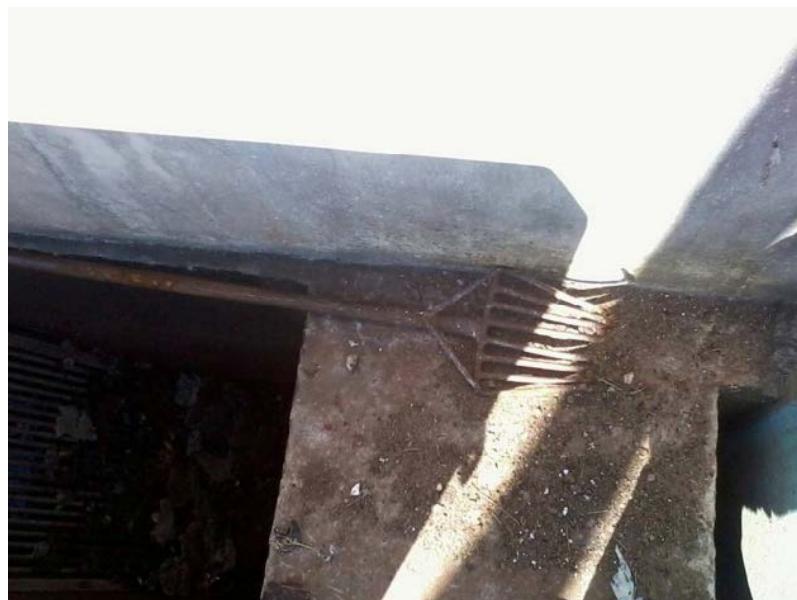
Figura 6 – Garfo utilizado para remoção de resíduos

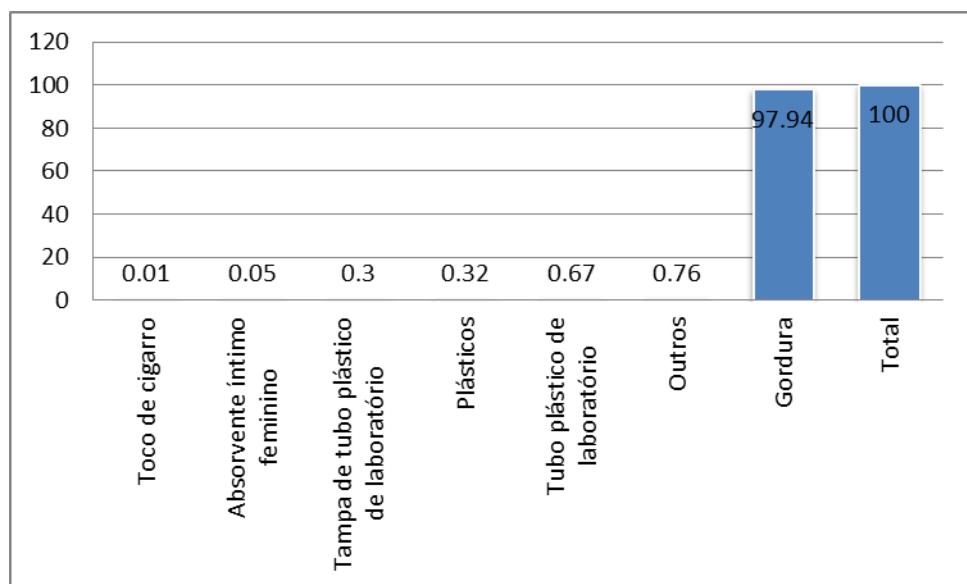
Como já era esperado, por ser o material mais frequente e de maior quantidade, a massa de gordura compreendeu 97,94% da totalidade do material retido no sistema.

Em segundo lugar, com uma porcentagem de 0,76%, ficou o grupo dos materiais que foram aglomerados por não aparecerem tão constantemente como: as folhas de árvores, fezes e cabelos, lenço umedecido e vegetação.

Gráfico 1 – Relação: Material x Porcentagem de peso ETE IES

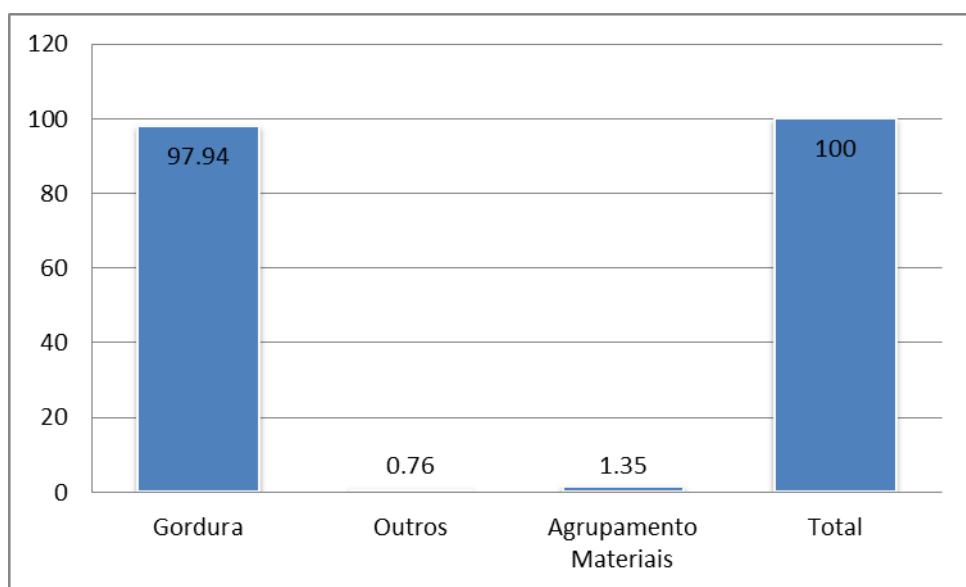
Agrupando todos os materiais de menor massa, em um grupo denominado "agrupamento materiais", à exceção do grupo dos "outros" e da "gordura", obteve-se mais uma comparação de que a gordura, ainda assim se destaca como material praticamente absoluto na Estação de UPF.

Gráfico 2 – Relação: Material x Porcentagem de peso ETE IES

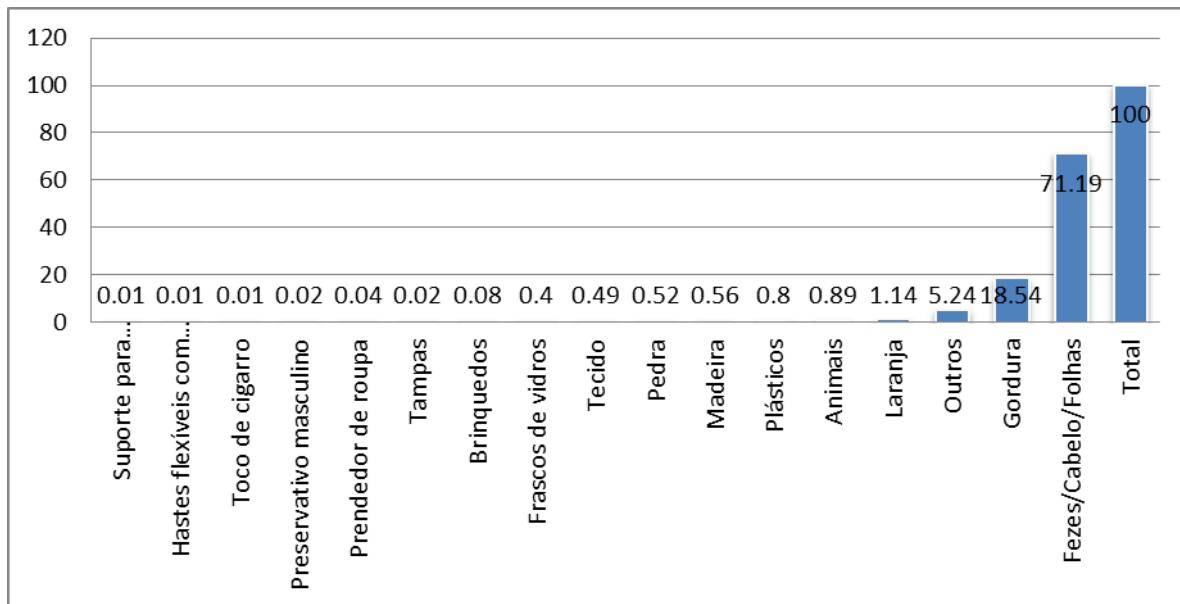
Gráfico 3 – Relação: Material x Porcentagem de peso ETE bairro residencial

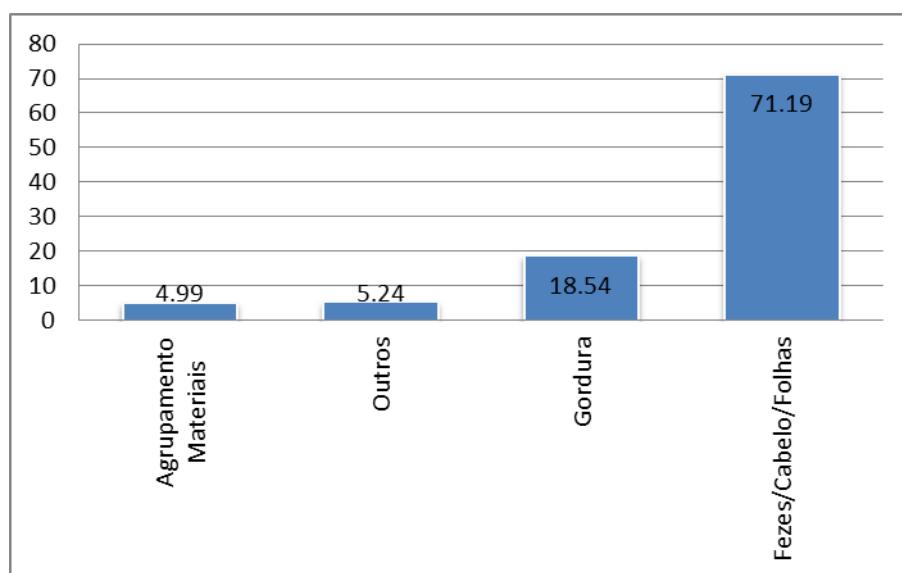
De modo igual ao realizado na ETE da UPF, agrupou-se os materiais de menor valor (“agrupamento materiais”) e fez-se um comparativo de porcentagens. Nesse caso, ficaram de fora o grupo dos “outros”, da “gordura”, e “fezes/cabelo e folhas” (Gráfico 4).

Gráfico 4 - Relação: Material x Porcentagem de peso ETE bairro residencial
