## XVI ENCONTRO NACIONAL DE TECNOLOGIA DO AMBIENTE CONSTRUÍDO

# APRIMORAMENTO DA GESTÃO DE OBRAS DE INFRAESTRUTURA POR MEIO DE INDICADORES DE PRODUTIVIDADE: ESTUDO DE CASO NA EXECUÇÃO DE UM VIADUTO<sup>1</sup>

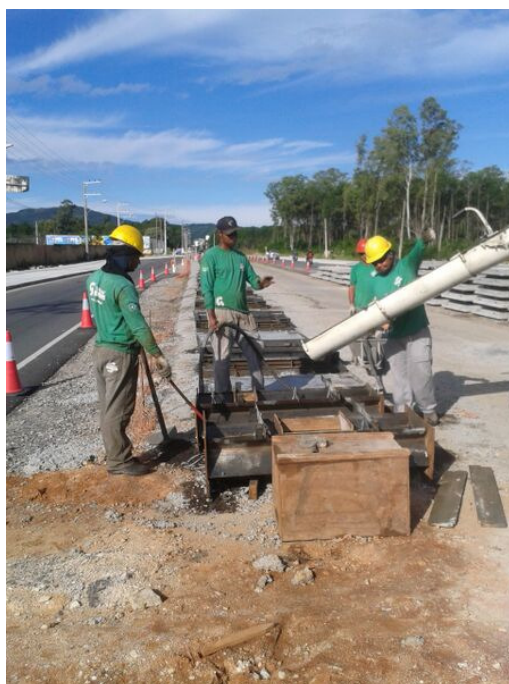
Figura 01– Operários concretando as escamas no canteiro

A equipe de concretagem das escamas pré-moldadas in loco era formada por 6 operários, sendo 1 para o transporte do mangote, 3 para adensamento e 2 para sarrafeamento. As formas eram alugadas e tinham sua disponibilização em quantidade limitada, em virtude do espaço no canteiro.

O primeiro serviço analisado foi a concretagem das escamas, as quais seriam usadas posteriormente no maciço da terra armada, conforme a ilustração na Figura 01.

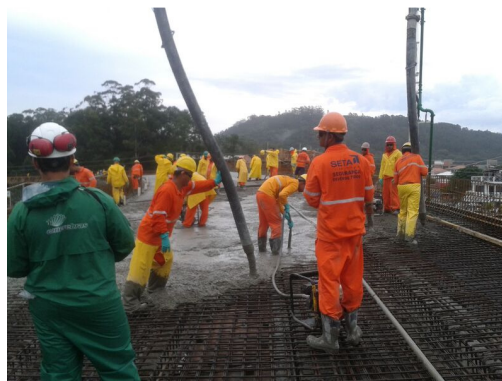
Figura 04- Concretagem das transversinas e longarinas com duas frentes

A concretagem das lajes, longarinas e transversinas foi iniciada em junho e foi dividida em 2 vãos e em cada vão haveria 3 etapas. (uma para laje inferior, outra para longarinas e transversinas e por último para laje superior). Para cada vão, a ordem da concretagem foi: laje inferior, longarinas-transversinas e por último laje superior. Tais partes estão apresentadas na Figura 04 e 05.
