A TRANSFORMAÇÃO DA FACHADA NA TIPOLOGIA CONSTRUTIVA DE EDIFÍCIOS COMERCIAIS VERTICAIS EM VITÓRIA-ES E SUA RELAÇÃO COM O CONFORTO AMBIENTAL¹

**MAIOLI, Ricardo N. (1); BARROS, Maria C. de S. L. S B. (2); BARROS, Joana D'Arc P. de
(3); MOÇA, Isabela F. F. (4), CONINCK, Igor M. (5); PAGEL, Erica C. (6)**

RESUMO

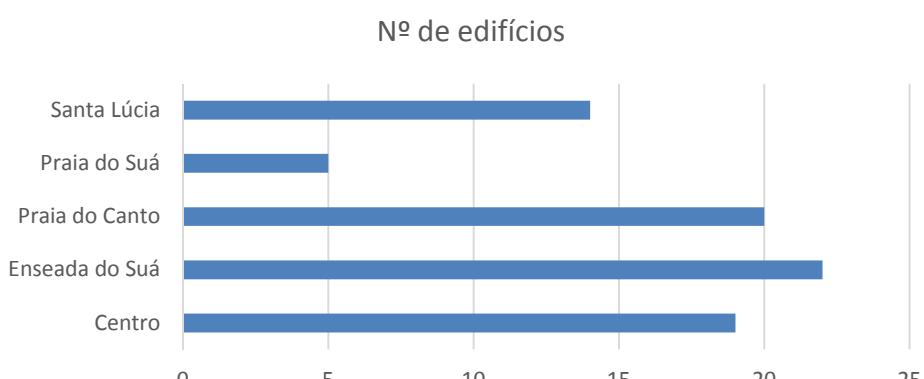
Figura 2: Distribuição da amostra de edificações por bairro

As edificações selecionadas para análise representam a totalidade dos edifícios comerciais verticais encontradas em alguns dos bairros estudados. Em outros casos, como o Centro e Praia do Canto, o número de edifícios selecionados representa a maioria das construções dessa tipologia na região. Em relação ao total da amostra, os 80 edifícios foram divididos entre os cinco bairros, conforme apresentado na Figura 2.

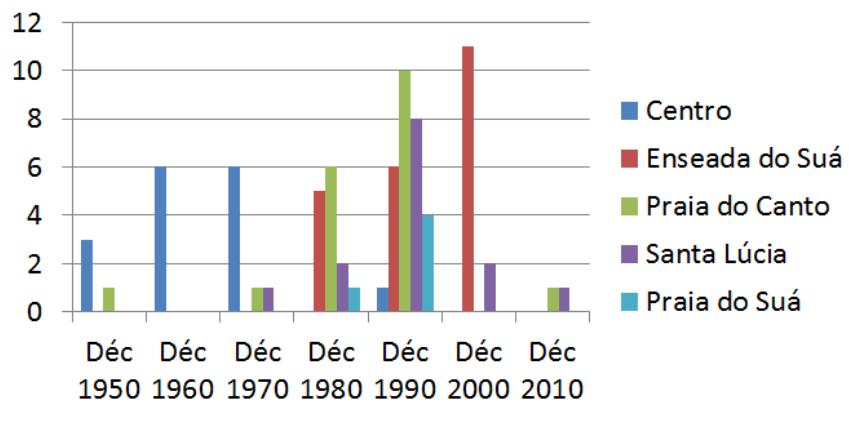
Figura 3 – Número de edificações por década de construção

Dentre as edificações selecionadas, a amostra abrange edifícios a partir da década de 1950 até os dias atuais. A maior concentração de empreendimentos dessa tipologia no município se dá na década de 1990, como observado na Figura 3. A coleta de dados confirmou o fato obtido nas referências bibliográficas de que a ordem do processo de verticalização da cidade de Vitória-ES iniciou-se no centro urbano da cidade, mas depois migrou para o bairro Praia do Canto e adjacências e na virada do século se concentrou na Enseada do Suá (GOMES, 2009; KLUG, 2009).

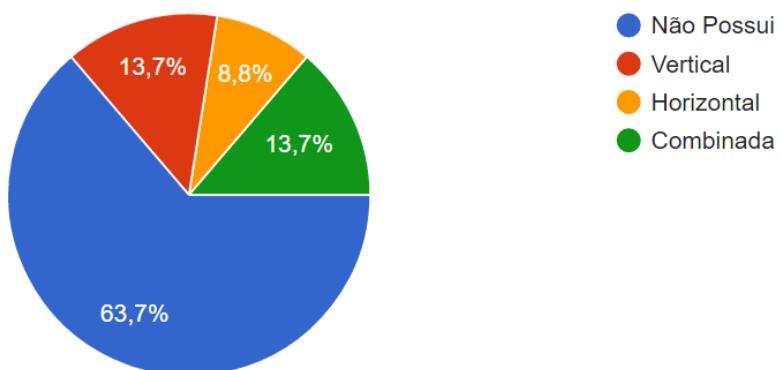
Figura 5: Presença de elemento de proteção solar

Apesar da grande área envidraçada encontrada em parte das edificações, em 63,7% dos casos analisados essas aberturas não são protegidas (Figura 5) e, de acordo com a pesquisa de Carlo (2008) as proteções solares só ficam atrás do percentual do PAF como medida de conservação de energia e ainda podem proporcionar resultados mais vantajosos. Nesses casos, as grandes áreas envidraçadas e sem proteção podem prejudicar as condições de conforto interno, sejam elas em relação ao conforto visual ou em relação ao conforto térmico e, consequentemente, à eficiência energética do edifício (FROTA, 2004; LAMBERTS; DUTRA; PEREIRA, 2014).

Percebe-se uma alteração na tipologia dos edifícios ao longo dos anos quando analisamos os elementos de proteção solar. Das edificações analisadas, apenas 36,3% possuem algum tipo de *brise-soleil* ou proteção externa, seja vertical, horizontal ou a combinação das duas. Dentre as edificações com proteção solar, apenas 12 foram construídas após a década de 1980, e apenas 2 edifícios, ou seja, 2,5% do total analisado, possuem proteção solar externa e foram construídos após a virada do século.

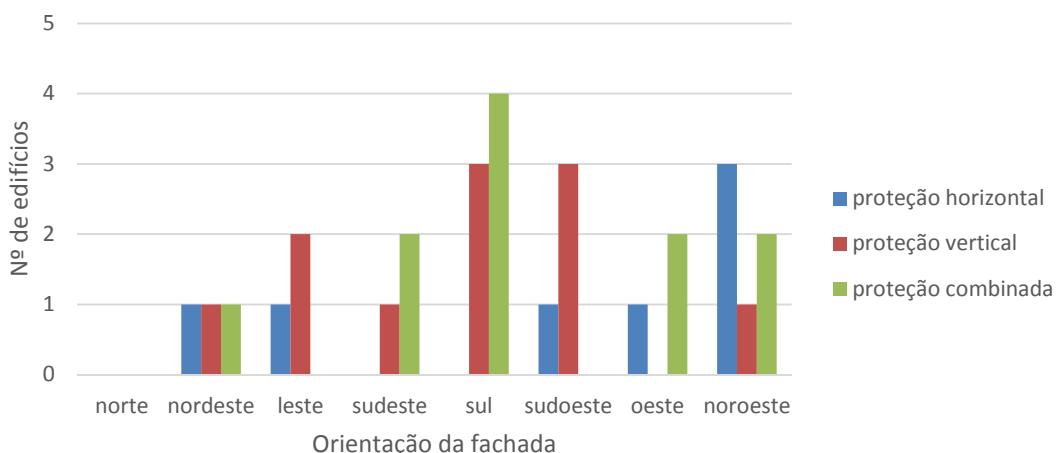
Figura 6: Frequência de elemento de proteção solar por orientação

Esse fato, somado aos dados obtidos no levantamento (Figura 6), indicam que não há uma preocupação com a proteção solar na maioria dos edifícios. Essa hipótese é reforçada pelo fato de que as proteções foram inseridas no edifício sem distinção de orientação ou período de insolação a ser protegido, visto que, em alguns casos observados, os edifícios possuem o mesmo tratamento em fachadas distintas. Entretanto, segundo Santos e Souza (2012), a geometria dos elementos de proteção e a orientação solar devem ser considerados para um melhor desempenho do dispositivo, a fim de se alcançar uma maior eficiência energética do edifício.

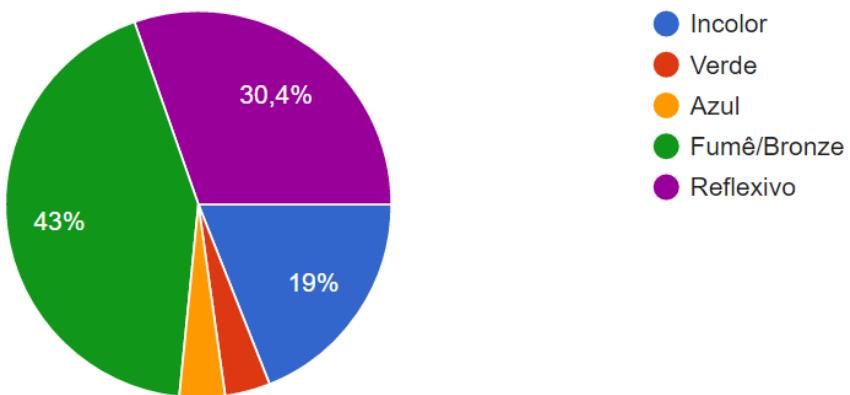
Figura 7: Tipos de vidro utilizados nas janelas

Com relação às aberturas, a maioria das esquadrias é composta por vidro fumê ou bronze (Figura 7). Entretanto, quando analisamos apenas os edifícios construídos após a virada do século, a escolha pelo tipo de vidro é diferente. Nesse caso, em aproximadamente 73% das edificações foi instalado o vidro reflexivo em suas esquadrias. Dentre eles, nenhuma obra analisada dispunha de proteção solar externa em suas fachadas. Esse fato pode indicar que as proteções solares externas estão sendo substituídas por vidros reflexivos nas edificações.

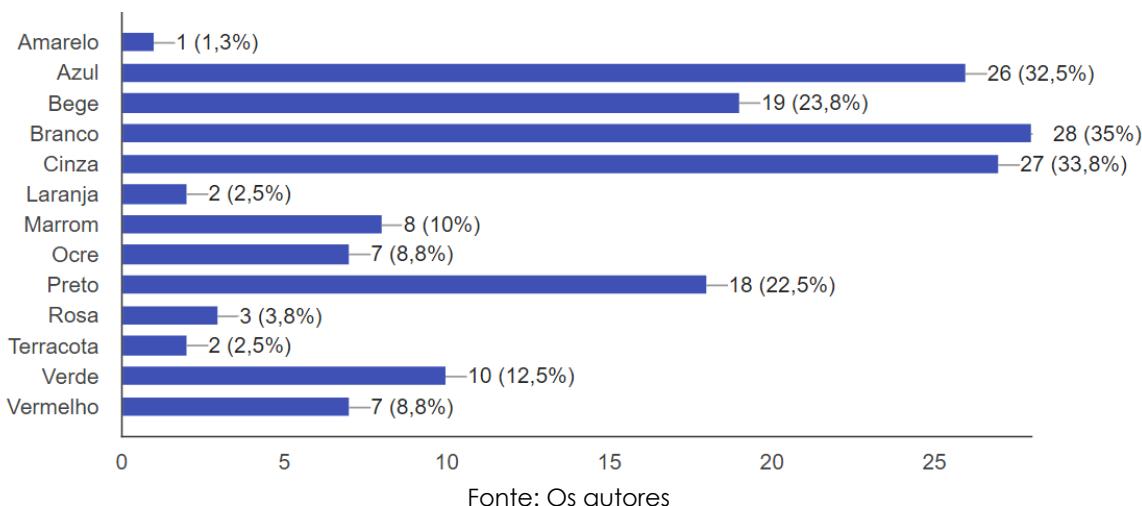
Figura 8: Frequência de cores encontradas nas fachadas dos edifícios

Nesse levantamento, observou-se que as cores mais comuns presentes nas fachadas eram a branca, cinza e a azul. Um fato interessante no levantamento é que 22,5% das edificações apresentaram elementos na envoltória com a cor preta, altamente absorvente (Figura 8).

Quanto às cores presentes nas fachadas, a classificação e identificação foi feita de acordo com a presença das mesmas no corpo do edifício, ou seja, na parte da envoltória referente às paredes laterais dos pavimentos-tipo. Em diversos casos foram observadas mais de duas cores numa mesma fachada e assim foram catalogadas. Segundo Lamberts, Dutra e Pereira (2014) a radiação incidente em um material construtivo tem uma parcela absorvida e o que determina essa característica é a cor superficial. Quanto mais escura é a cor, maior a absorção da radiação e, por esse motivo, a cor superficial das fachadas dos edifícios é relevante quanto ao ganho térmico e,

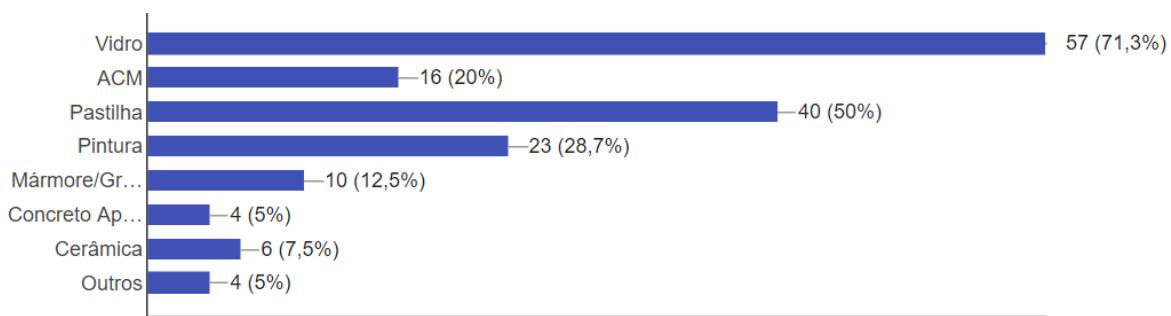
Figura 9: Frequência de ocorrência de materiais de revestimento das fachadas

Também foi possível observar que, dentro do município analisado, há uma preferência por materiais de revestimento como o vidro e a pastilha, presentes em 71,3% e 50% das edificações, respectivamente (Figura 9). Uma das causas possíveis para esse fato é a questão de redução de manutenção, visto que a cidade é caracterizada pela presença constante de partículas totais em suspensão, provavelmente oriundas dos principais pólos siderúrgicos da região, grandes vias de tráfego e construção civil, que se depositam nos revestimentos das fachadas, deixando-as com aspecto sujo ou encardido. A pintura aparece como o terceiro material mais utilizado como revestimento, seguida pelo ACM.

Outro fato interessante é de que mesmo o mercado capixaba dispondo de grande quantidade e variedade de mármores e granitos, esses materiais são pouco utilizados como revestimento de fachadas dessa tipologia de edifícios, sendo observado em apenas 12,5% das construções.

Já o ACM, presente em 20% das edificações, na maioria dos casos é combinado com esquadrias compostas por vidro reflexivo, do tipo maxim-ar e sem elemento de proteção solar. Alguns edifícios da década de 1960, 1970 e 1980 apresentaram esse elemento em suas fachadas, mas o mesmo foi aplicado após os edifícios passarem por uma reforma da envoltória.
