O IMPACTO DO BIM: ESTUDO DE CASO EM EDIFÍCIO RESIDENCIAL¹

MARIANI, Marco A.; BIANCHI, Paulo C.; WRIGHT, Robert; SANTOS, Eduardo T.

2 ESTUDO DE CASO

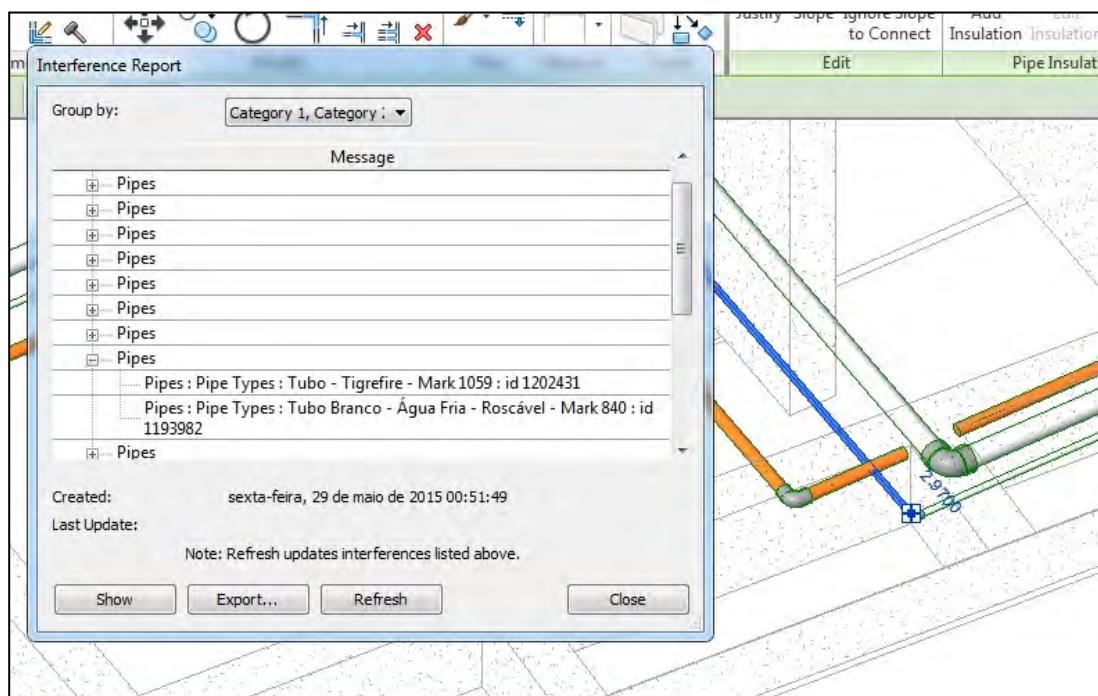
Figura 6 - Interferência entre tubulações

- 22 casos de cruzamento de tubulações;
- 57 casos de tubulações em conflito com vigas.

As Figura a 9 exemplificam alguns desses casos.

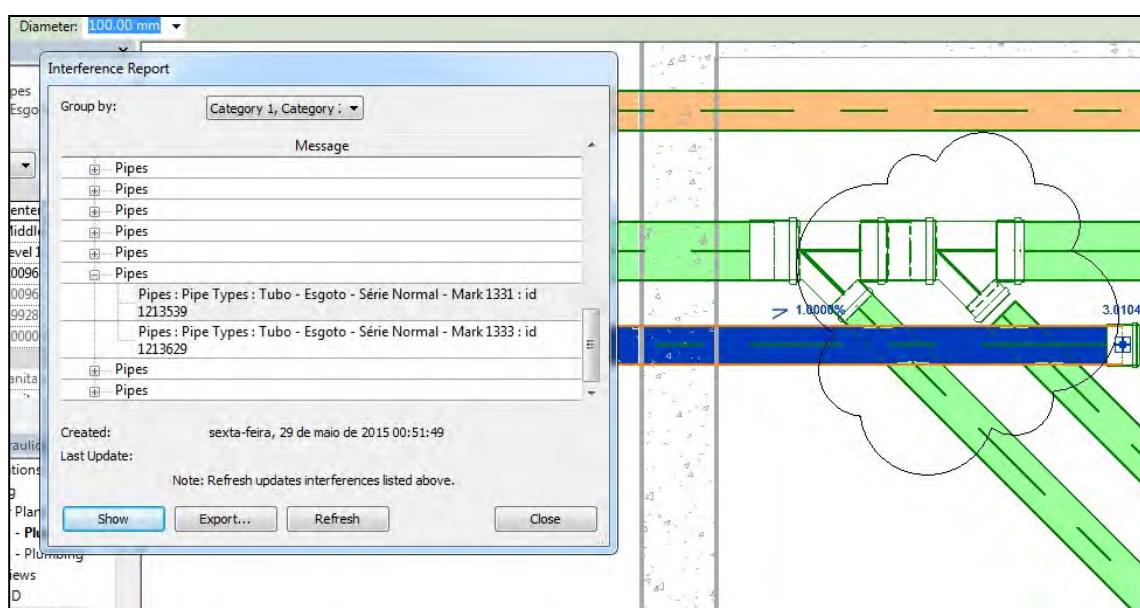
Figura 7 - Interferência entre tubulações

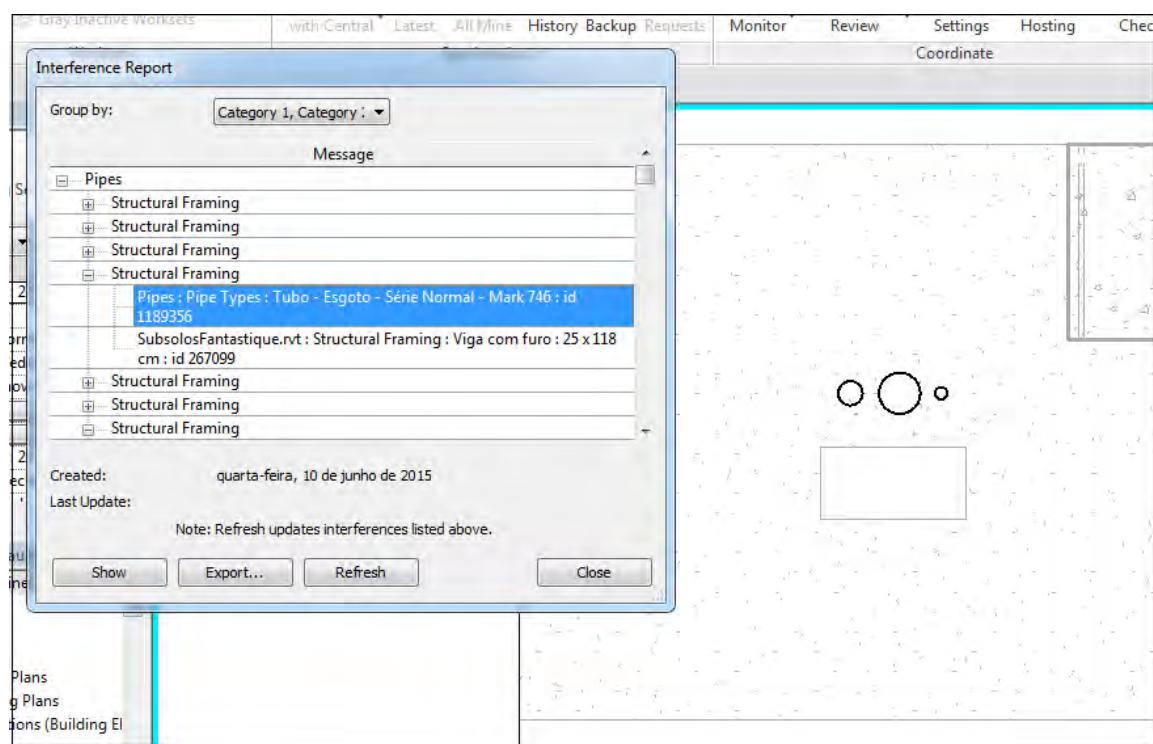
Figura 1 - Furo na viga em altura errada

- Furos nas vigas: **15 a 30 dias**, pela necessidade de solicitar autorização à diretoria da construtora para um aditivo ao orçamento na contratação da empresa extratora. Existe também o tempo de deslocamento e execução do serviço;

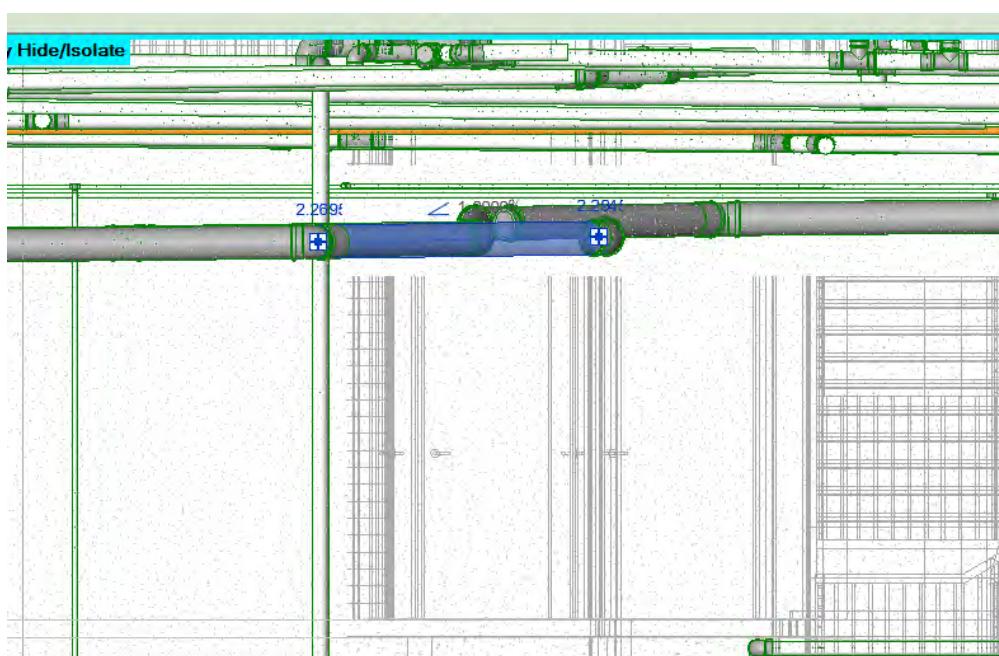
Além destas interferências, o problema relatado pelo engenheiro das tubulações de águas pluviais estarem abaixo dos 2,30 m também pôde ser facilmente identificado, através de uma vista em corte do modelo ou quando esta tubulação é criada ou clicada e sua cota é apresentada nas extremidades.

Figura 9 - Tubulação de AP abaixo de 2,30m

- Tubulações de águas pluviais abaixo de 2,30 m no subsolo: **30 dias**. Contou com a presença de técnicos especialistas para modificar parte do traçado para elevar a tubulação. Exigiu a execução de novos furos nas vigas também;

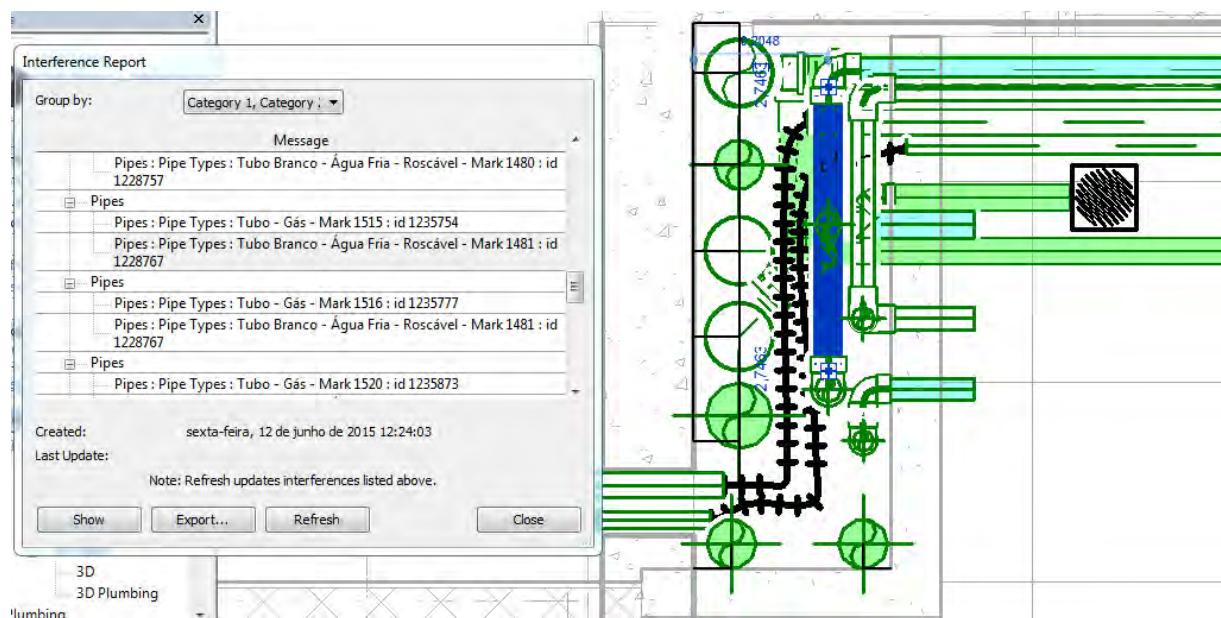
Além destas, a falta de espaço no *shaft* do apartamento para as prumadas também foi detectada com o “InterferenceCheck” (Figura 10).

Figura 10 - Interferências no shaft

- Falta de espaço no *shaft* dos apartamentos para prumadas: **60 dias**. Houve necessidade da presença de técnicos e especialistas para elaboração de uma solução viável, e durante esse tempo os próximos pavimentos foram sendo executados de maneira incorreta também, para serem consertados posteriormente. Isto atrasou em 60 dias também a entrega do apartamento modelo, que só pode ser apresentado quando estivesse totalmente pronto;

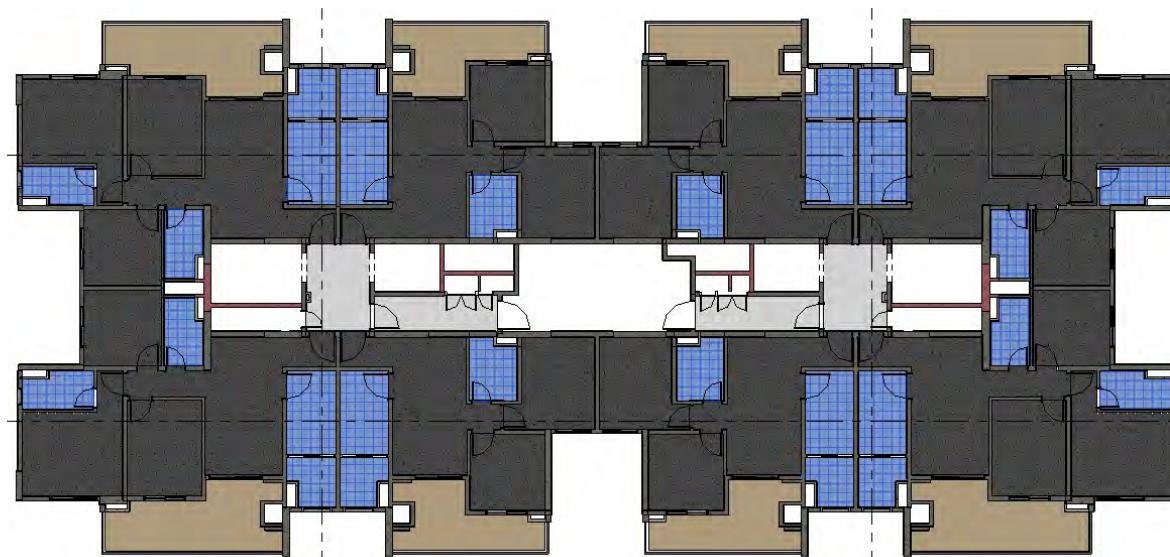
Começando pelo piso cerâmico, o engenheiro forneceu os valores mostrados na Figura 2 e o Revit forneceu os dados da Figura 12. Uma vantagem aqui observada é que ao selecionar na tabela do Revit as áreas de piso cerâmico, o programa as realça (azul) no modelo, facilitando sua identificação (Figura 13).

Figura 4 - Toda a área de piso cerâmico selecionada

Percebe-se uma diferença de $93,92 - 92,987 = 0,933\text{m}^2$ entre os revestimentos de piso cerâmico. Acontece que, nos cálculos do engenheiro, o banheiro da suíte foi calculado da forma $(2,55*1,32) - (0,285*0,9) = 3,11\text{m}^2$, o que é incoerente com as medidas do projeto em CAD (Figura 14). Enquanto o Revit forneceu uma área de $2,902\text{m}^2$ (Figura), ou seja, uma diferença de $0,208\text{m}^2$ que, multiplicada pelos 4 banheiros desse tipo, chega a $0,832\text{m}^2$. A diferença restante de $0,933 - 0,832 = 0,101\text{m}^2$ pode ser atribuída a erros de aproximação, considerando que ela representa $0,101*100/92,987 = 0,1\%$ do total.

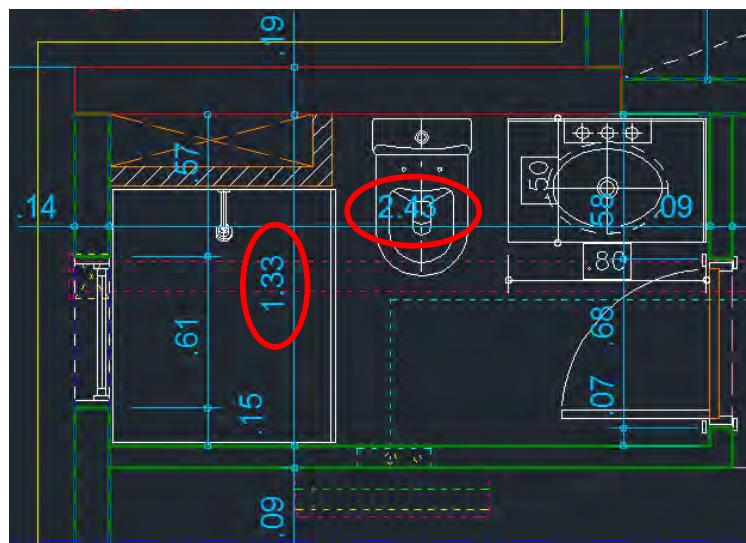
Figura 14 - Área do banheiro da suíte

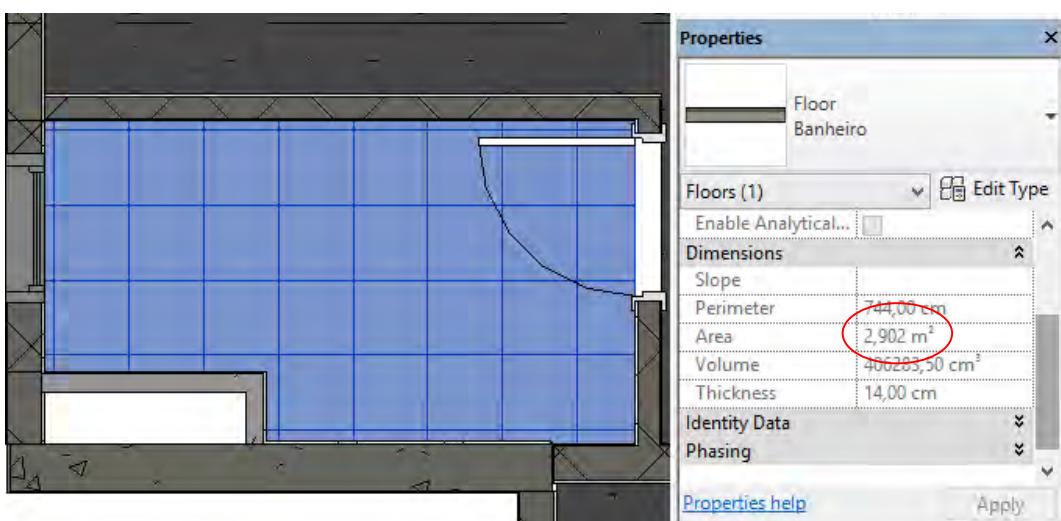
Figura 15 - Área do banheiro suíte pelo Revit

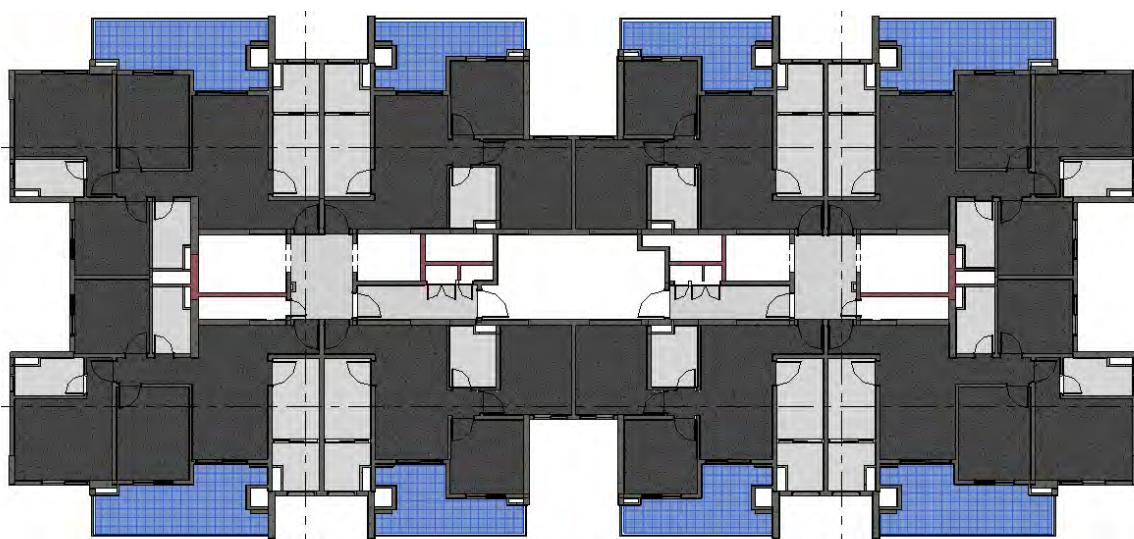
No revestimento de piso de porcelanato para o terraço, a diferença é de $80,32 - 77,340 = 2,98\text{m}^2$ (Figura e Figura). Pelo cálculo do engenheiro, percebe-se que ele não subtraiu as áreas dos shafts nem das alvenarias de enchimento, o que resulta nessa diferença.

Figura 17 - Área de piso porcelanato do terraço

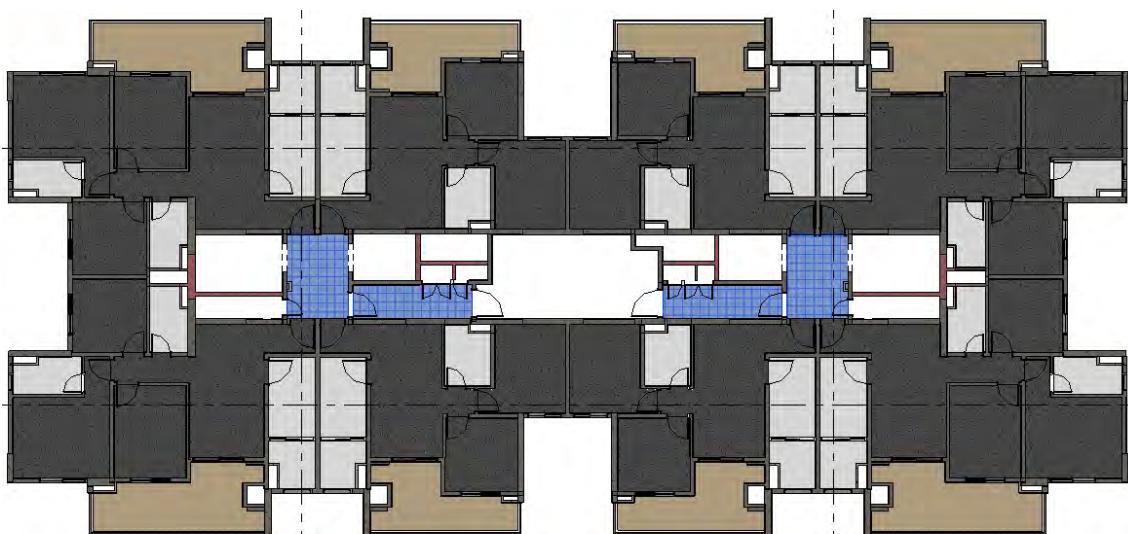
No piso porcelanato do Hall (Figura 1), a diferença foi de $22,96 - 22,922 = 0,038\text{m}^2$, o que pode ser atribuído a aproximação de cálculos.

Figura 18 - Área de piso porcelanato do Hall
