XVI ENCONTRO NACIONAL DE TECNOLOGIA DO AMBIENTE CONSTRUÍDO

ANÁLISE DE PÓS-OCUPAÇÃO DE ÁREAS DE CONVÍVIO EM AMBIENTES UNIVERSITÁRIOS¹

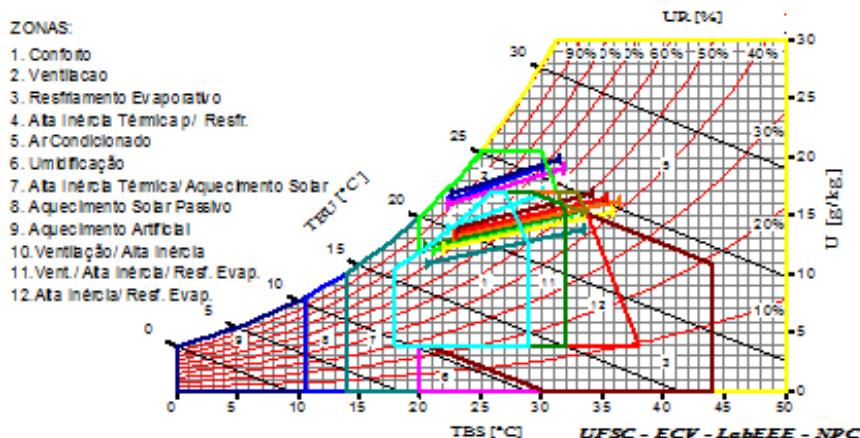
Figura 1 – Carta bioclimática da cidade de Teresina, PI

De acordo com a carta bioclimática de Teresina (Figura 1) as estratégias de projeto recomendadas para a região são a ventilação natural, o resfriamento evaporativo, a inércia térmica e o uso do ar-condicionado. Para os meses quentes e úmidos a ventilação natural é a principal estratégia, por melhorar a sensação de conforto devido aos altos valores da umidade relativa do ar. No período com temperaturas mais elevadas e baixa umidade relativa do ar, o resfriamento evaporativo e a inercia térmica também são recomendadas. Para os espaços abertos, como os pátios e espaços de convivência, além da ventilação e do resfriamento evaporativo, é recomendado o sombreamento, com o uso de vegetação alta ou outros elementos de proteção contra a radiação solar.

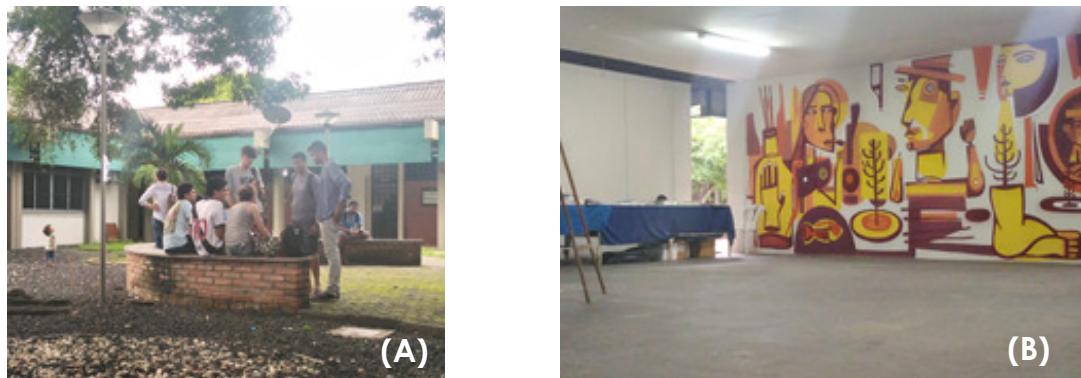
Figura 2 – Centro de Ciências Humanas e Letras – (A) Pátio aberto (B) Pátio coberto

Os pátios (Figura 2) são os elementos estruturadores de todo o conjunto. As circulações não instigam a convivência, foram tratadas apenas como elementos de ligação entre um bloco e outro. As praças cobertas são apenas grandes halls, não convidativas à permanência. Nos pátios, os mobiliários existentes são desconfortáveis, porém, ainda conseguem atrair usuários em potencial. Excetuando intervenções contemporâneas, estes ambientes não possuem elementos arquitetônicos distintivos, o que causa desorientação. O projeto, de fato, apresenta configuração labiríntica, todavia, não há clareza na percepção do todo. Cada bloco constitui-se como parte componente e não como elemento estruturante, resultando em um todo formado apenas pela soma de suas partes. Por fim, as entradas do edifício são limitadas, negando assim o direito de escolha ao usuário, obrigando-lhe a desenvolver um trajeto previamente definido.

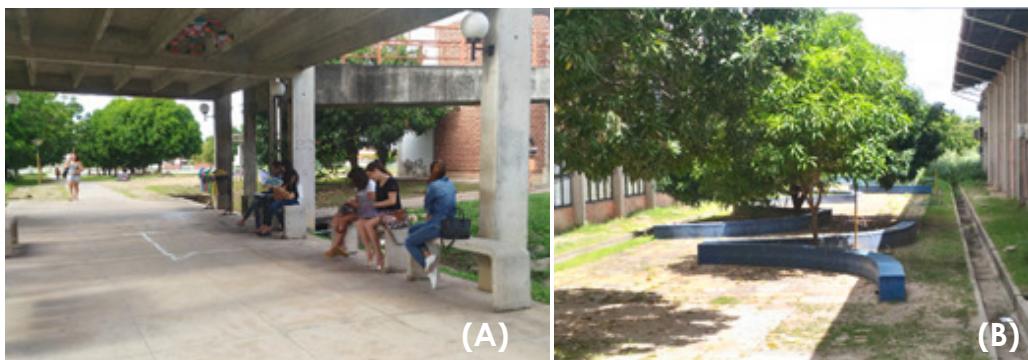
Figura 3 – Centro de Tecnologia – (A) Pátio coberto (B) Pátio descoberto

As áreas de convivência foram locadas entre os blocos, em forma de praças abertas, e sob a cobertura abobadada (Figura 3). A passarela de ligação dos edifícios é delgada e retilínea, dilatando-se em dois pontos de sua extensão, onde se formam então praças cobertas. O conjunto arquitetônico não recebeu, posteriormente, um projeto paisagístico (CARVALHO; MELO, 2015).

A praça aberta, possui apenas bancos de concreto, sem encosto, o que causa desconforto se utilizados por longo período. As árvores existentes não são suficientes para criar áreas contínuas sombreadas, limitando o uso deste espaço a algumas horas do dia. Além disso, por ser alta e livre de fechamentos, no térreo, a passarela passa grande parte do tempo exposta

à radiação solar, havendo proteção mais efetiva apenas nas áreas nas quais a mesma se dilata, nas praças cobertas. No pavimento superior, as condições de conforto ambiental são mais agradáveis, porém, em função da falta de mobiliário, este espaço encontra-se subutilizado, atuando apenas como zona de circulação pelos usuários.

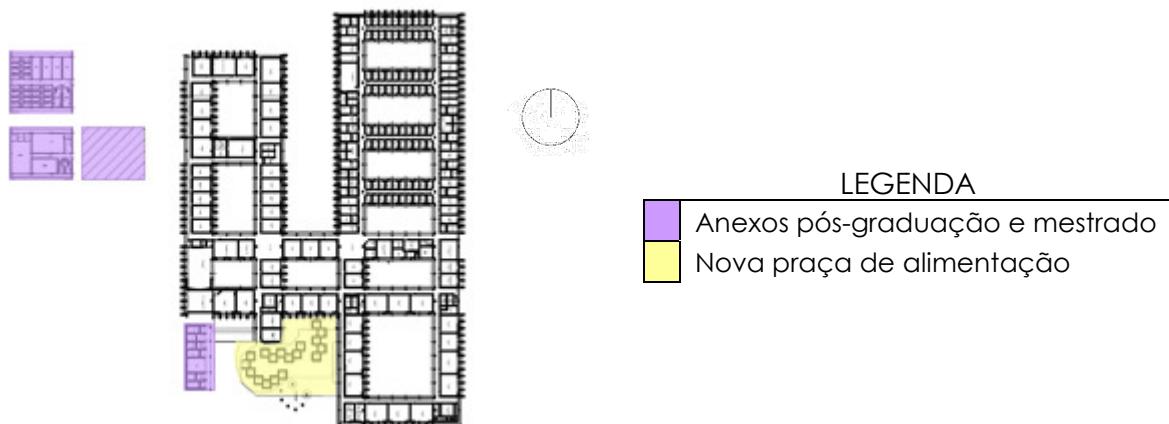
Figura 5 – Planta baixa CCHL

O edifício do CCHL foi desenvolvido a partir de uma malha retangular que poderia ser ampliada infinitamente, com os diversos ambientes organizados em torno dos pátios abertos. Os eixos maiores das circulações tem orientação norte/sul e os ambientes fechados voltados para leste/oeste. Os pátios abertos comparecem como solução para iluminação e ventilação dos espaços fechados. (Figura 5)

Na medida em que outros cursos foram sendo implantados no CCHL, tornou-se necessária a ampliação do centro. Inicialmente a “malha infinita” foi

utilizada para a construção de novas salas de aula e salas de professores. Mas depois foram acrescentados uma nova praça de alimentação e anexos para o desenvolvimento da pós-graduação que interferiram no partido arquitetônico proposto originalmente, além de utilizarem outra linguagem arquitetônica.

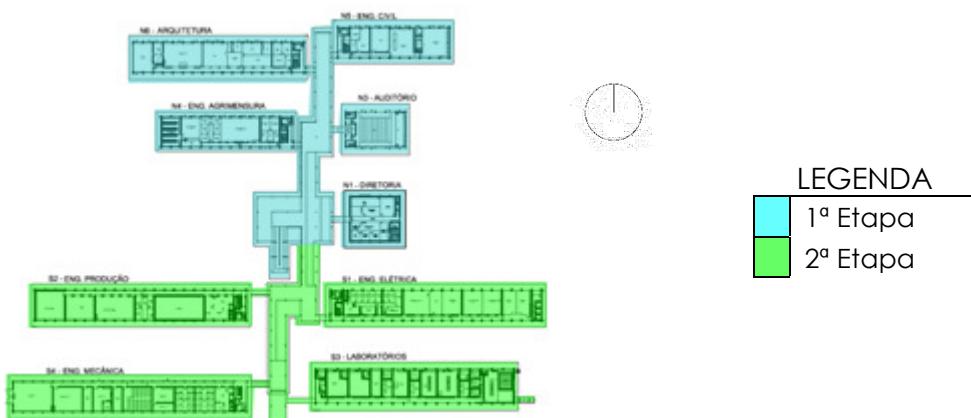
Figura 6 – Planta baixa CT

O CT foi implantado de maneira que os blocos são alongados no eixo leste/oeste e as fachadas maiores orientadas para norte/sul. O afastamento entre os prédios cria pátios abertos que possibilitam a iluminação e ventilação de todas as áreas e blocos. (Figura 6)

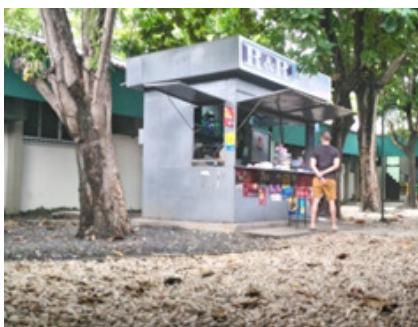
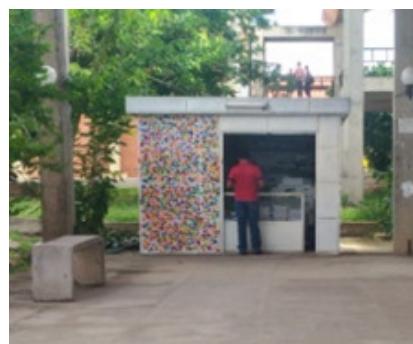
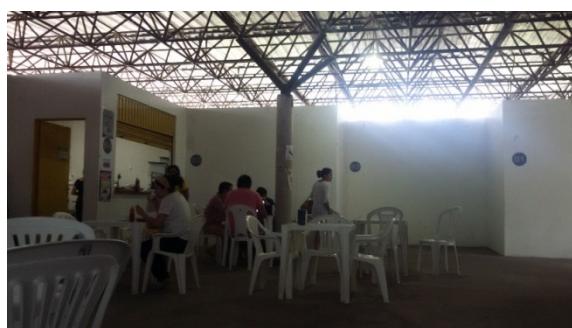
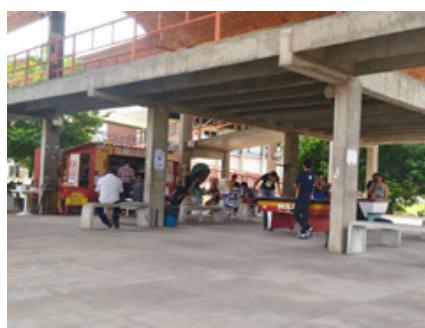
Em ambos os edifícios, os espaços para xerox, lanchonetes e venda de livros não constavam em seus respectivos projetos originais e foram autorizadas soluções informais como trailers e quiosques, provocando alterações na paisagem interna, e comprometendo os usos previstos dos pátios (Figuras 9, 10, 11 e 12).

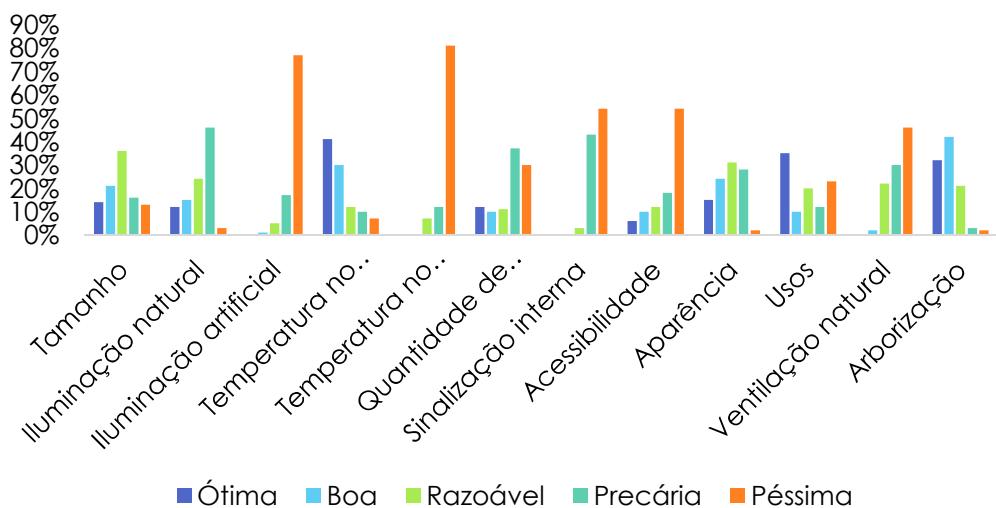
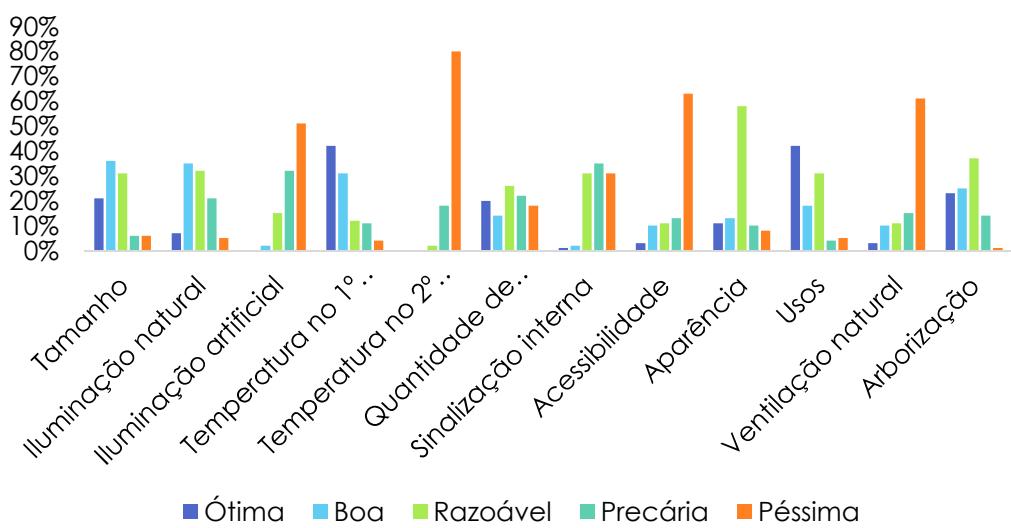
A população total do CCHL está distribuída entre 4300 alunos e 320 professores e funcionários. Para estes valores foram aplicados 98 e 78 questionários, respectivamente, com base na tabela. Os Gráficos 1 e 2 demonstram essas opiniões em forma de gráfico.

Mais de 70% dos entrevistados classificaram como péssimas as temperaturas do segundo semestre do ano, decorrente das altas temperaturas que realmente ocorrem neste período e a ausência do uso de estratégias como a refrigeração evaporativa recomendada para a região. A iluminação artificial do edifício também foi bastante criticada por grande parte dos usuários. Outro tópico que não obteve julgamento positivo foi o referente à sinalização interna já que 54% dos alunos responderam péssimo para a

quantidade da mesma. A acessibilidade também não foi bem avaliada pelos usuários.

A arborização e a iluminação natural dos pátios abertos são consideradas ótimas ou boas pela maioria dos entrevistados, mas a ventilação natural é um dos problemas apontados. Verificou-se que estes pátios são internos à edificação, dificultando a entrada dos ventos nestes espaços. As respostas dos três segmentos apresentam homogeneidade nas respostas, com pequenas variações.

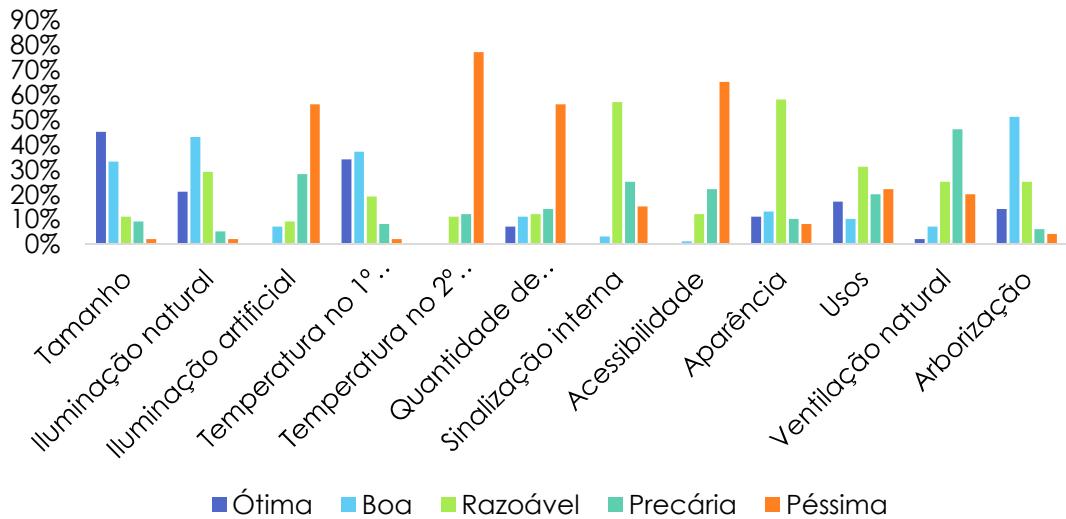
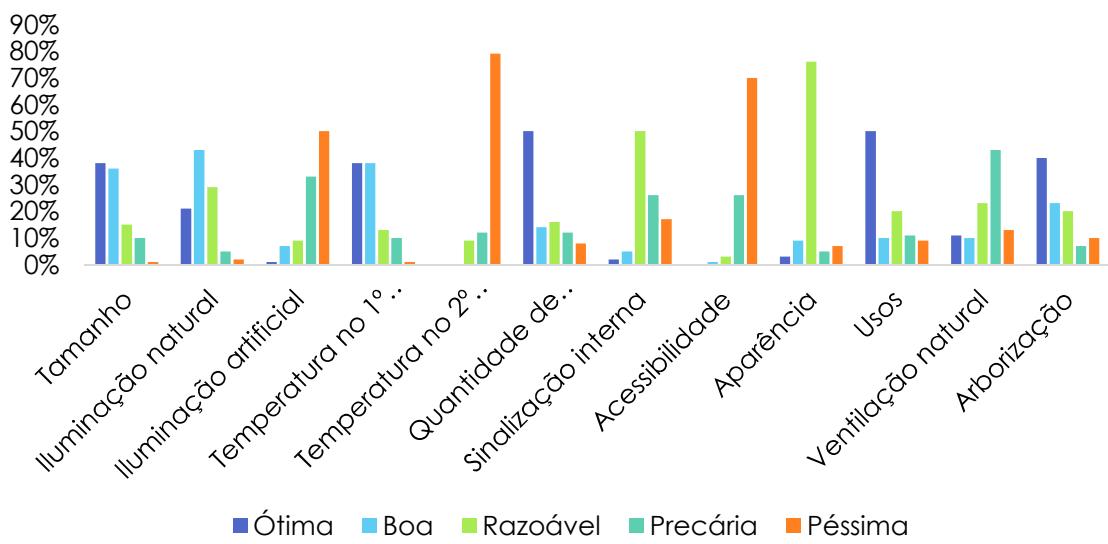
No edifício do CT, a população é de 2041 alunos e 164 professores e funcionários. A quantidade de questionários aplicados foi de 96 para alunos e 67 para professores e funcionários.

Igualmente ao CCHL, as temperaturas do segundo semestre foram o ponto mais crítico considerado pelos usuários. Todavia, no CT, a qualidade da ventilação natural foi menos criticada, podendo ser explicada pelos espaços abertos entre os blocos que permitem a passagem da ventilação nos pátios abertos e cobertos. A iluminação natural, a temperatura no primeiro semestre, a arborização e o tamanho dos espaços foram bem avaliadas por todos os segmentos. Os Gráficos 3 e 4 demonstram essas opiniões em forma de gráfico.
