## ARQUITETURA ESCOLAR E A INCLUSÃO DE ALUNOS COM DEFICIÊNCIA INTELECTUAL E AUTISMO: ESTUDO DE CASO EM JUIZ DE FORA

**CRUZ, Débora Rodrigues (1); ABDALLA, José Gustavo Francis (2); ANTUNES, Katiuscia Cristina Vargas (3)**

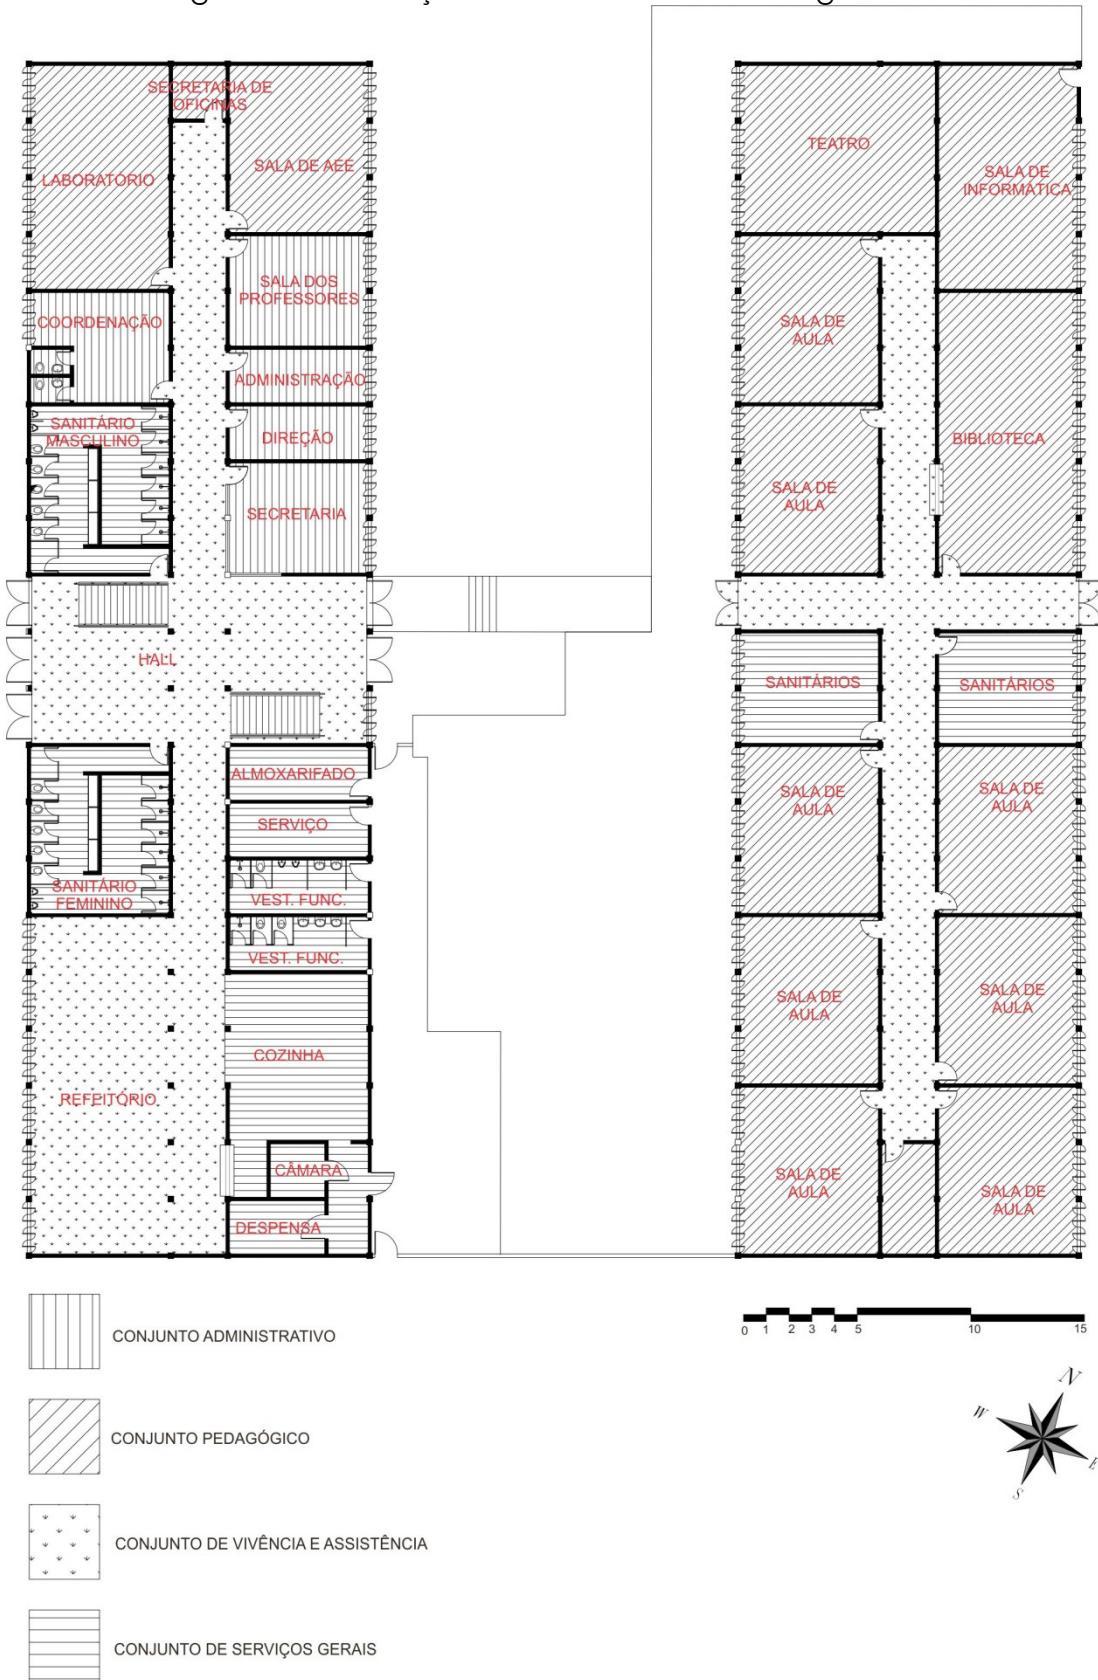
Figura 1 - Setorização - E.M. Núbia Pereira Magalhães

Inaugurada em 1994, esta unidade (Figura 1 e 2) fez parte de um projeto do Governo Federal denominado "Minha Gente", idealizado pelo governo do presidente Fernando Collor de Mello. Foram previstas a construção de cinco mil escolas em quatro anos. Os Centros de Atenção Integral à Criança (CAIC) funcionariam como centros comunitários espalhados por todo o território nacional e para elaborar o projeto dos CAICs, o educador Darcy Ribeiro convidou o arquiteto João Filgueiras Lima (Lelé). A produção das unidades mediante sistemas construtivos industrializados, leves e esbeltos em argamassa armada, era o diferencial capaz de tornar as obras mais econômicas, rápidas e factíveis em função do prazo e da abrangência do programa (GUMARÃES, 2009).

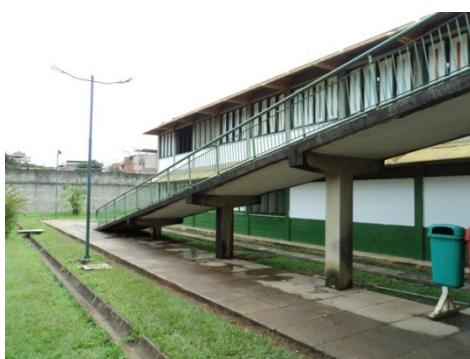
Figura 3 - Rampa externa

Com relação à acessibilidade, evidenciou-se que esta é a principal demanda para a efetivação da inclusão nessa escola. No projeto original foi previsto a instalação de um elevador para o acesso ao segundo pavimento, no entanto, este não foi instalado. Anos mais tarde, a direção da escola solicitou a secretaria de educação que fosse construída uma rampa para facilitar o acesso dos alunos com deficiências motoras ao andar superior. Porém a rampa construída na parte externa da escola não atende aos requisitos da ABNT 9050/2004 (Figura 3). Esta possui inclinação de 17,4% (muito superior aos 12,5% permitidos em casos de reformas), também não possui patamares a cada 0,80m de desnível, além de não possuir nenhum tipo de cobertura. Os alunos cadeirantes não utilizam esta rampa de forma independente e mesmo as professoras do ensino colaborativo relataram dificuldade em transitar com os alunos devido ao esforço físico dado a forte inclinação da rampa. Agrava-se o problema pela falta de cobertura que em dias chuvosos torna o circuito por ela impeditivo à assistência aos alunos.

No principal acesso da escola a rampa possui inclinação dentro dos parâmetros desejáveis, porém o piso não é adequado para cadeirantes. Todos os acessos às áreas de recreação possuem degraus e rampas com inclinação adequada, porém conforme observado pela própria diretora, as rampas se configuram como acessos secundários.
