AVALIAÇÃO DA QUALIDADE DO ESPAÇO URBANO QUANTO AO RISCO DE QUEDAS DE IDOSOS¹

RESUMO

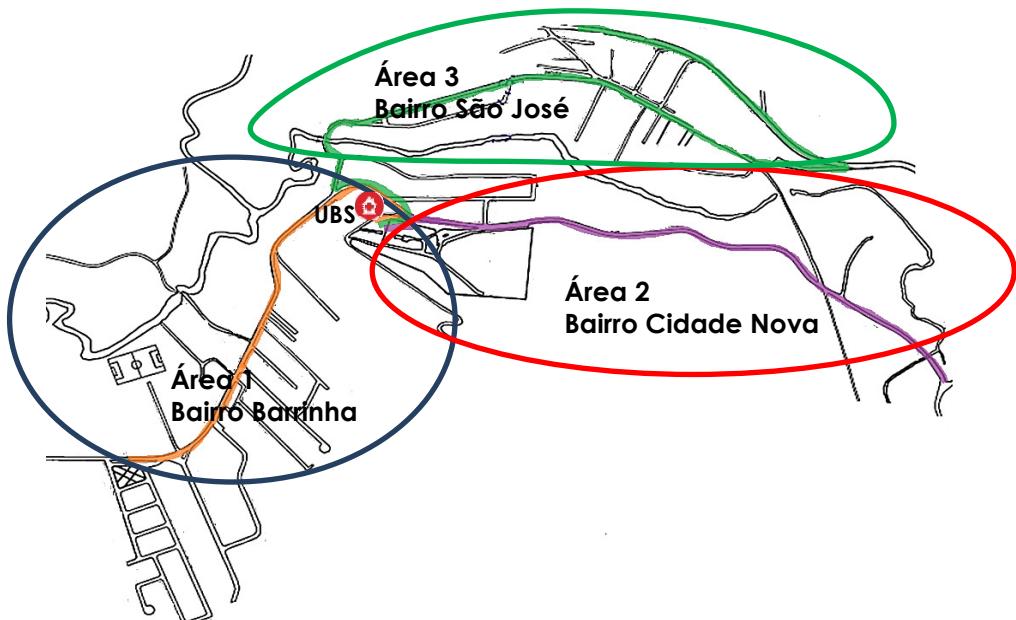
Figura 1 – Áreas de realização do *Walkthrough*

Para a realização do Walkthrough de especialistas, optou-se pela subdivisão da área de abrangência da UBS em estudo em três novas áreas, devido à sua extensão: Área 1: Bairro Barrinha, Área 2: Bairro Cidade Nova, Área 3: Bairro São José (Figura 1).

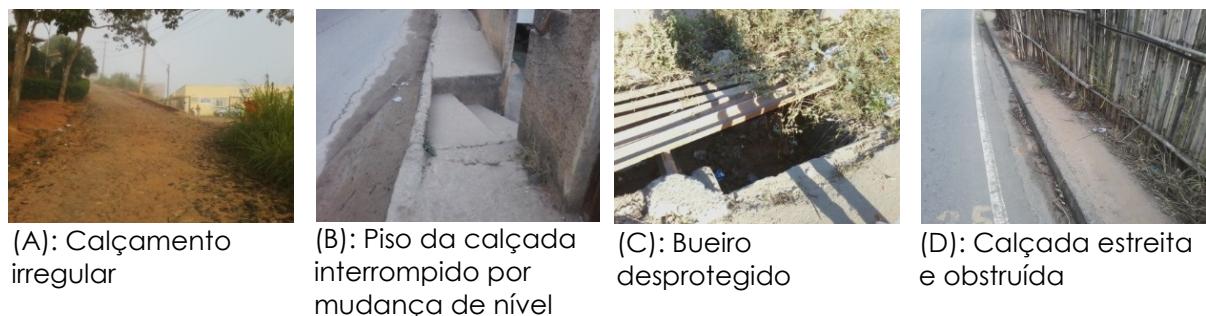
Figura 2 – Condições físicas do espaço urbano da UBS nos seus principais acessos.

O acesso no entorno à UBS São José/Barrinha/Cidade Nova é constituído por rua calçada com pedras fincadas, o que dificulta o deslocamento de muitos moradores, principalmente idosos e usuários com dificuldade de locomoção. O trajeto até a UBS é considerado perigoso, pois os usuários precisam percorrer grandes distâncias em uma rodovia sem acostamento, com trânsito intenso, além de muitos precisarem atravessar uma ponte improvisada que liga os Bairros Cidade Nova e São José.

A maior parte das ruas ao longo dos trajetos possui calçamento, porém, as más condições de manutenção são visíveis. As calçadas, de maneira geral, também apresentam más condições de manutenção, muitos obstáculos, desníveis, são estreitas, além de serem utilizadas por alguns moradores para depósito de materiais de construção ou estacionamento. Estes aspectos representam risco de quedas para os idosos. Cambiaghi (2007) reforça que, quanto mais um ambiente se ajusta às necessidades do usuário, mais confortável e seguro ele é.

A Figura 2 (A, B, C e D) mostra uma visão geral das condições físicas do espaço urbano nos principais acessos à UBS estudada, que representam risco de queda para os idosos.

Uma solução seria a adoção uma rota acessível que se caracteriza por um trajeto contínuo, desobstruído e sinalizado, que conecta os ambientes externos e internos de edificações, e que pode ser utilizada de forma

autônoma e segura por todas as pessoas (NBR 9050, 2015). No caso deste estudo, por se tratar de uma análise do espaço urbano, deveria adotar-se uma rota acessível externa, a qual incorporaria o estacionamento, as calçadas, faixas de travessias de pedestres, rampas, escadas, passarelas e outros elementos da circulação e que contribuiria para a redução do risco de quedas dos idosos neste trajeto.

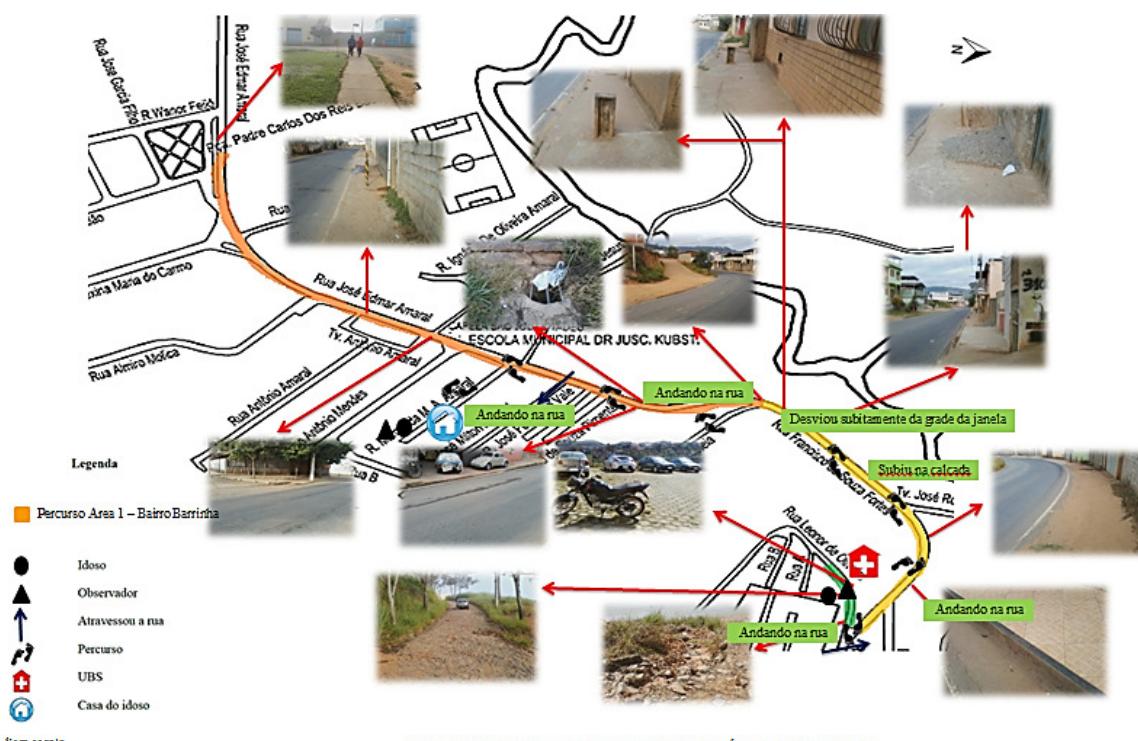
Figura 3 – Mapeamento comportamental Área 1 – Bairro Barrinha

Foram realizados nove Mapas Comportamentais, sendo três de cada área física. O mapeamento foi realizado em dias e horários diferentes. No mesmo momento, foi realizado o Walkthrough Acompanhado. A Figura 3 mostra um dos mapeamentos aplicados no Bairro Barrinha.

De modo geral, os idosos utilizam pouco as calçadas, o que pode ser justificado pelas más condições de manutenção e por possuírem inúmeros obstáculos e desníveis que foram observados durante o Walkthrough.

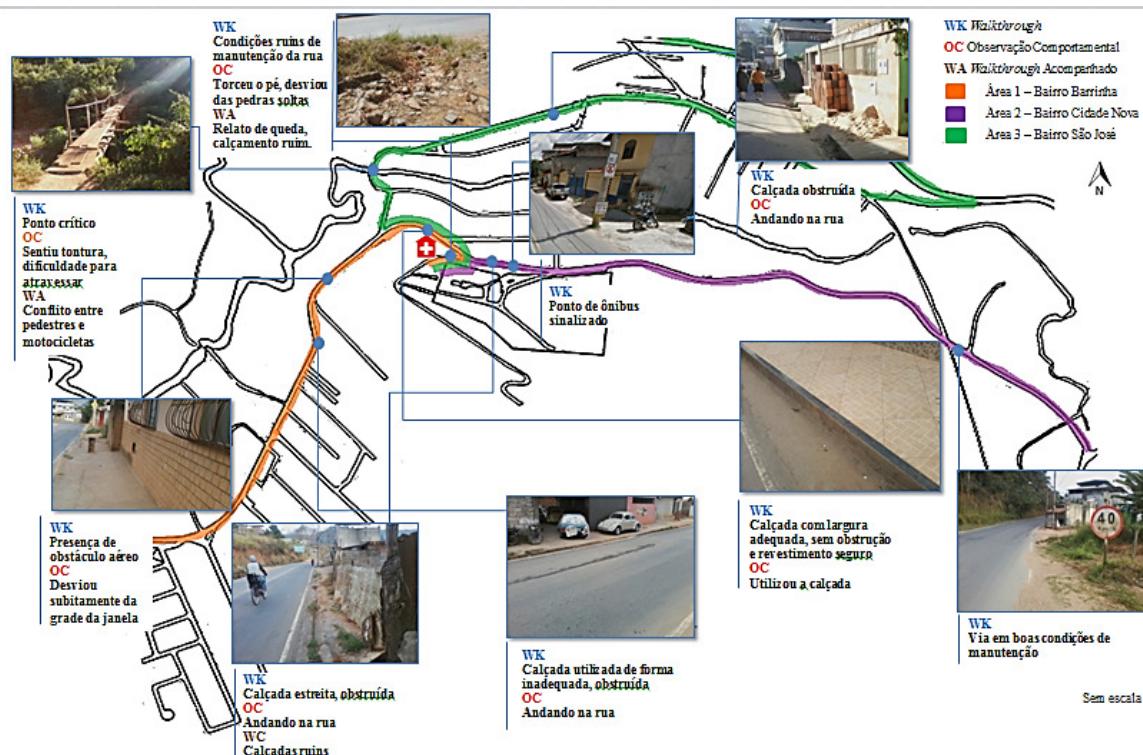
Figura 4 – Matriz de Descobertas dos principais acessos à UBS São José/Barrinha/Cidade Nova.

urbano nos acessos principais da UBS estudada. A matriz também contém o registro dos comportamentos analisados ao longo do percurso dos idosos (da UBS até o domicílio), identificando-se casos de tontura, torção do pé e falta de utilização de calçadas devido à insegurança proporcionada pelas más condições físico-ambientais já mencionadas (Figura 4).

Verificou-se que a qualidade do espaço urbano é deficiente para atender os percursos dos idosos até a UBS em estudo e que apresenta diversos fatores de risco de quedas para os idosos.
