XVI ENCONTRO NACIONAL DE TECNOLOGIA DO AMBIENTE CONSTRUÍDO

Desafios e Perspectivas da Internacionalização da Construção
São Paulo, 21 a 23 de Setembro de 2016

ANÁLISE DA APLICAÇÃO DE VEÍCULO AÉREO NÃO TRIPULADO EM AUXÍLIO ÀS INSPEÇÕES DE SAÚDE E SEGURANÇA DO TRABALHO¹

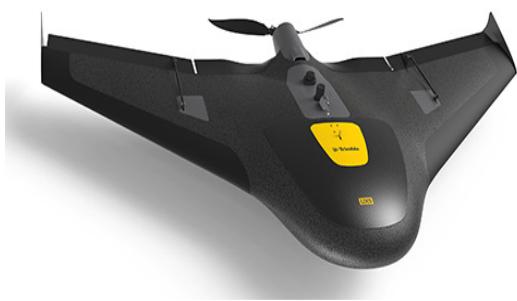
Segundo Melo e Costa (2015), atualmente no mercado existem dois tipos de VANTs, a diferença entre eles é basicamente o sistema aerodinâmico, podendo ser em asa fixa ou rotativa (como os quadricópteros).

Figura 1 – VANT com asa fixa

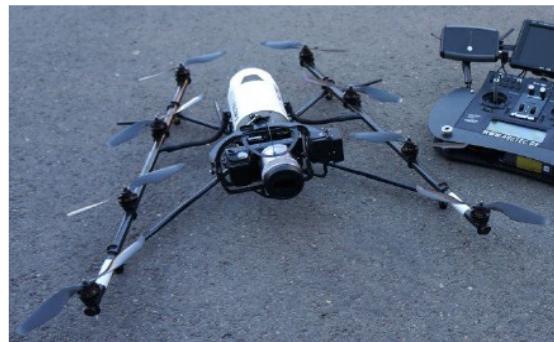
Figura 2 – VANT com asa rotativa

Quadricópteros tem vantagens distintas em comparação com outros tipos de VANTs. Algumas das vantagens são o seu baixo custo de aquisição, operação e custos de manutenção, a sua flexibilidade para operar em pequenos trabalhos de topografia e a facilidade de operá-lo de forma confiável em modo autônomo e manual, e de mantê-lo sob controle em ambientes mais severos, onde o vento é bem mais forte, por exemplo (SIEBERT; TEIZER, 2014). Contudo, normalmente os modelos mais baratos, que podem ser encontrados por menos de \$ 600,00 (seiscientos dólares) em sites como amazon.com e ebay.com, apresentam desvantagens extremamente relevantes que podem impedir a realização de uma atividade que exija

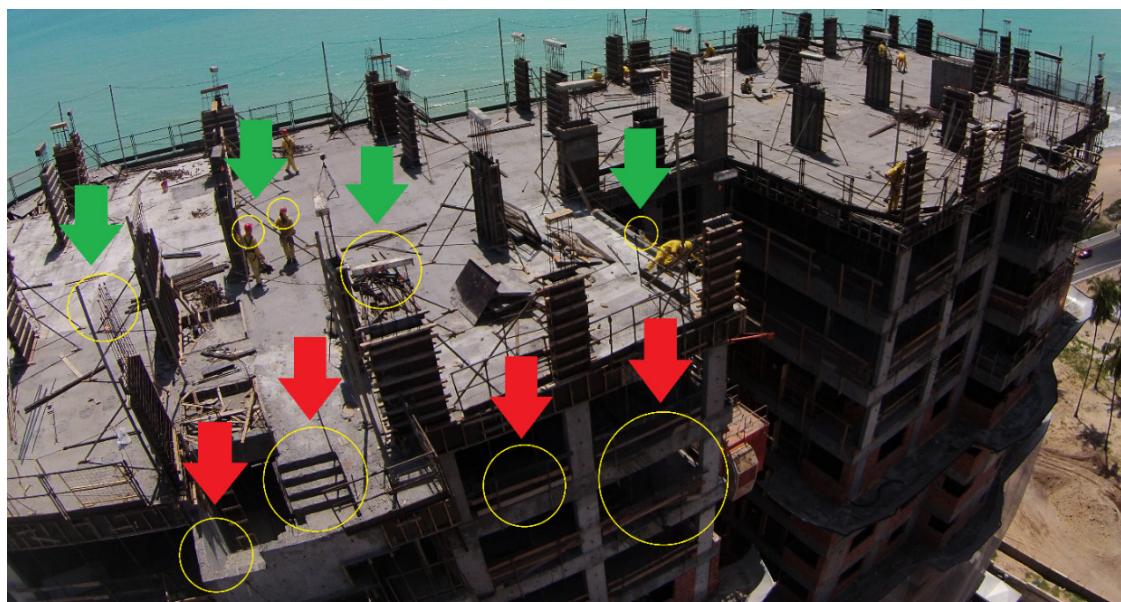
A Figura 4 se apresenta como elemento determinante na análise da consistência de hipóteses acima citadas. É possível identificar, através da mesma, diversas conformidades e não conformidades que estão destacadas com setas verdes e vermelhas, respectivamente. Não conformidades, tais como ausência de guarda-corpo na escada permanente, ausência de bandeja e de tela entre bandejas, de guarda-corpo periférico, foram algumas das detectadas destacadas. Também é possível observar a adequação a alguns itens da NR-18, tais como utilização de cinta de amarração, utilização de capacete, de fardamento, emprego de protetor de vergalhão etc.

Figura 4 – Conformidades e não conformidades identificadas através de fotografia capturada com VANT

Considerando que foi necessária a utilização de uma bateria, que proporcionou tempo de autonomia de voo de aproximadamente 22 minutos, para inspecionar a periferia e a última laje de uma das torres e identificar as não conformidades, é possível afirmar que a primeira hipótese é verdadeira: uma inspeção realizada por um técnico de segurança em quase todas as localidades de cada pavimento da mesma torre da Figura 4 durou cerca de uma hora e meia. Certamente, a quantidade de itens das Normas Regulamentadoras inspecionadas sem o auxílio do VANT foi bem maior, pois o técnico pôde observar cada pavimento em sua totalidade, porém o tempo de inspeção na periferia através da transmissão de vídeo ao vivo com captura de imagens e produção de vídeos levou um tempo significativamente mais baixo. O fato é: se a mesma inspeção periférica for executada por um técnico com um VANT e outro sem o auxílio de um VANT, o primeiro levaria menos tempo para completar a atividade. É de exaltar-se também que grande quantidade dos itens de peso 4 (alto risco ou importância para saúde e segurança do colaborador) podem ser inspecionados a partir da periferia das construções.

As Figuras 4 e 5 deixam claro que é possível detectar a presença ou não de conformidades, tornando a terceira hipótese verdadeira. Contudo, é indicado que o operador do VANT faça uso de um *iPad* ou *tablet* de tamanho similar ao que Irizarry, Gheisari e Walker (2012) sugerem, principalmente quando se trata de transmissão de vídeo ao vivo.

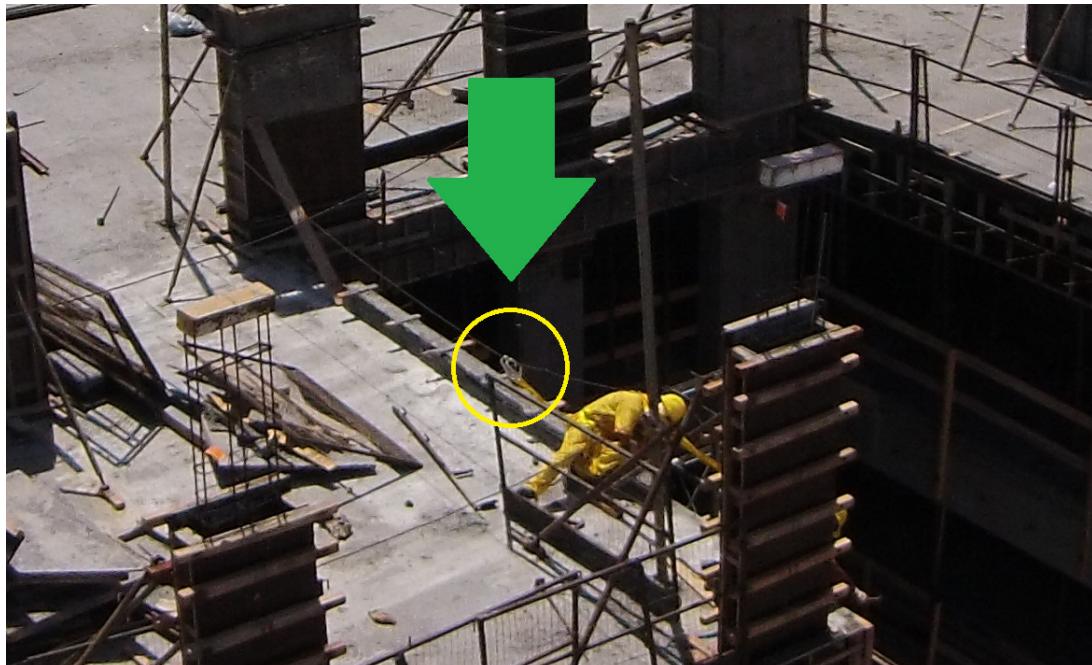
Figura 5 – Conformidade ampliada em fotografia
