## XVI ENCONTRO NACIONAL DE TECNOLOGIA DO AMBIENTE CONSTRUÍDO

Desafios e Perspectivas da Internacionalização da Construção  
São Paulo, 21 a 23 de Setembro de 2016

# PROPOSIÇÃO DE FERRAMENTA DE AVALIAÇÃO QUALITATIVA DE PROJETOS HIDRÁULICOS E SANITÁRIOS PREDIAIS<sup>1</sup>

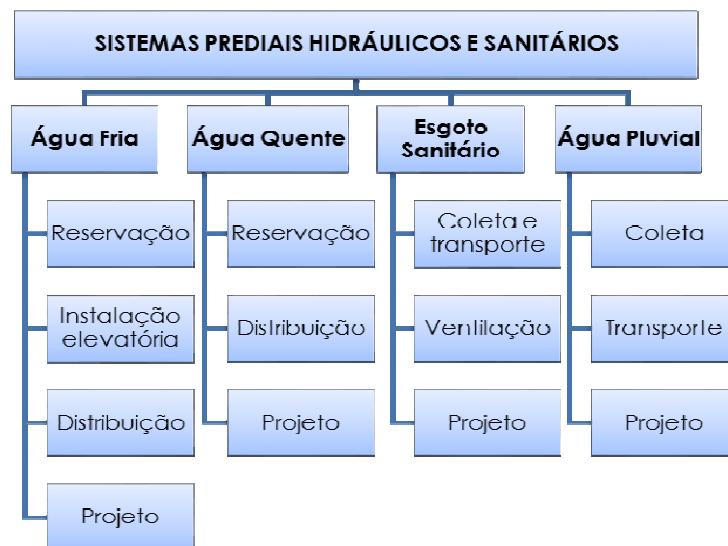
Assim, elaborou-se *check-lists* com critérios de não conformidades, um para cada sistema do SPHS. Cada sistema foi dividido em subgrupos, conforme Figura 1.

Figura 1 - Estruturação do *check-list* para avaliação de projetos de SPHS.

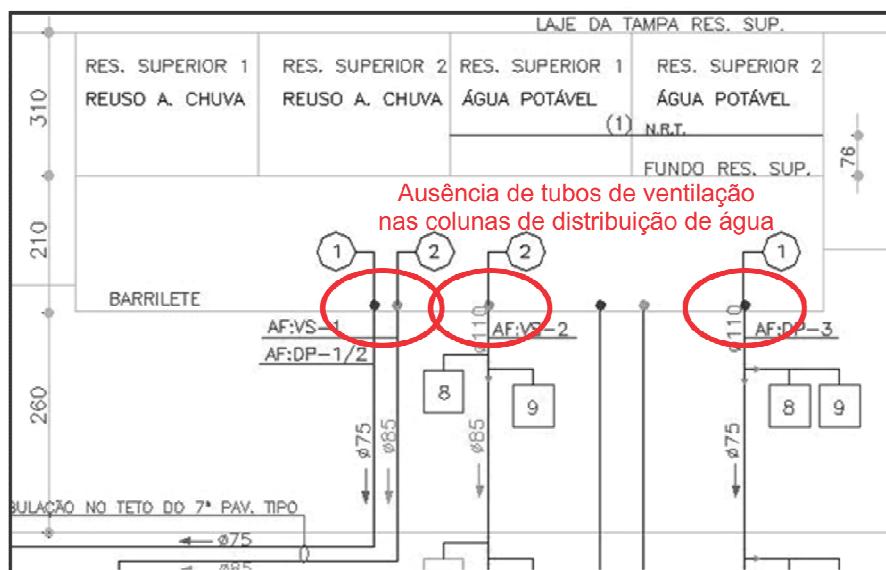
Figura 3 – Ausência de tubos de ventilação nas colunas de distribuição de água.

Assim, de mão do projeto analisou-se cada um dos sistemas separadamente. As Figuras 3, 4 e 5 apresentam algumas das não conformidades detectadas no projeto, sendo: (1) ausência do tubo de ventilação na coluna de distribuição de água fria, critério que aponta não conformidade com a NBR 5626 (ABNT, 1998); (2) utilização de caixa sifonada interligada ao ramal da pia da copa e, a não utilização de caixa de gordura a montante da interligação do subcoletor predial, uma não conformidade com a NBR 8160 (ABNT, 1999) e (3) emprego de conexões 90° raio curto na mudança de direção dos condutores horizontais, não conformidade identificada no sistema de águas pluviais NBR 10844 (ABNT, 1989).

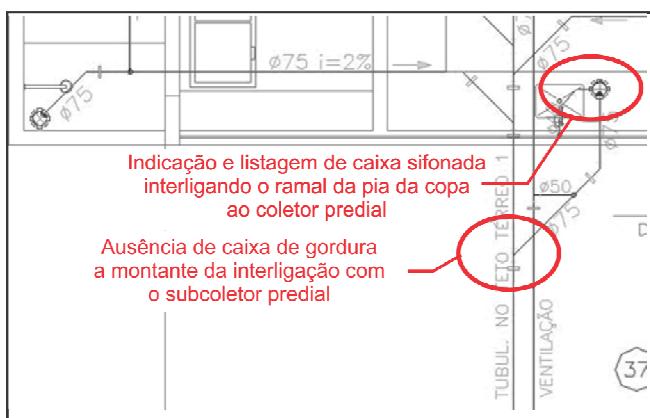
Figura 4 – Inexistência de caixa de gordura.

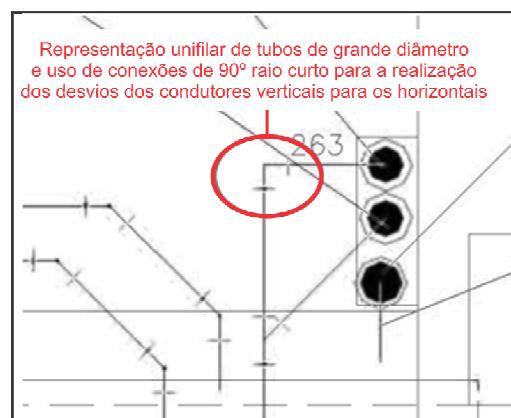
Figura 5 – Condutor horizontal com mudança de direção em 90°.

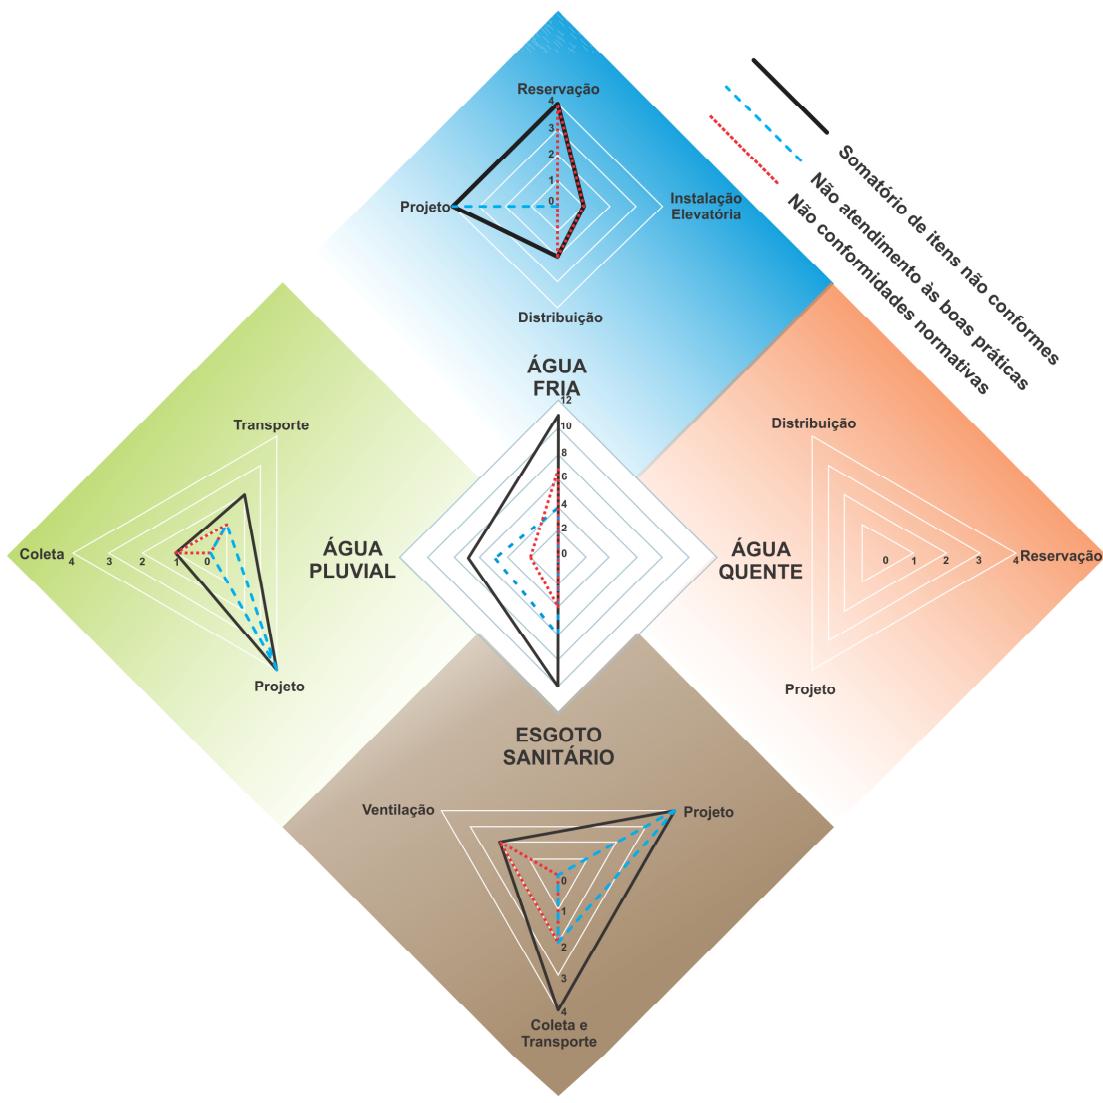
Figura 6 – Quantidades verificadas de não conformidades normativas e de boas práticas considerando cada um dos sistemas e subgrupos avaliados.

Após o preenchimento total do formulário de verificação, os resultados são traduzidos na forma de uma tabela resumo onde são apontadas as quantidades de não conformidades, absolutas e relativas, para cada sistema do projeto de SPHS (Tabela 1). Em conjunto da tabela resumo, os resultados são apresentados por meio de um gráfico (Figura 6) que expõem as quantidades absolutas de não conformidades verificadas em projeto, sendo os quatro gráficos das extremidades referentes a cada sistema hidráulico-sanitário e seus subgrupos, e, o gráfico central referente à quantidade total de não conformidades por sistema.

Analizando-se os gráficos da Figura 6, foram constatadas 13 não conformidades normativas, sendo a maior incidência no sistema de água fria. Tal fato, indica uma provável falta de conhecimento normativo por parte do projetista, um aspecto preocupante visto que as normas técnicas devem ser obrigatoriamente atendidas. Quanto ao não atendimento às boas práticas, foram verificadas ao todo 15 critérios não atendidos, sendo a maior incidência no sistema de esgoto. Apesar destes não serem critérios legalmente obrigatórios, o não seguimento pode evidenciar falta de conhecimento dos padrões e práticas adotadas pela empresa, ou pouca experiência do projetista.
