CÁLCULO DO ÍNDICE DE ACESSIBILIDADE DESTINADO AOS PEDESTRES EM UMA CIDADE DE PEQUENO PORTE – PEDERNEIRAS/SP¹

FAUSTINI, Fabiana Benevenuto (1); MAIA, Marina Lisboa (2); MAGAGNIN, Renata Cardoso (3)

¹FAUSTINI, Fabiana Benevenuto; MAIA, Marina Lisboa; MAGAGNIN, Renata Cardoso. Cálculo do índice de acessibilidade destinado aos pedestres em uma cidade de pequeno porte – Pederneiras/SP. In: ENCONTRO NACIONAL DE TECNOLOGIA DO AMBIENTE CONSTRUÍDO, 16., 2016, São Paulo. **Anais...** Porto Alegre: ANTAC, 2016.

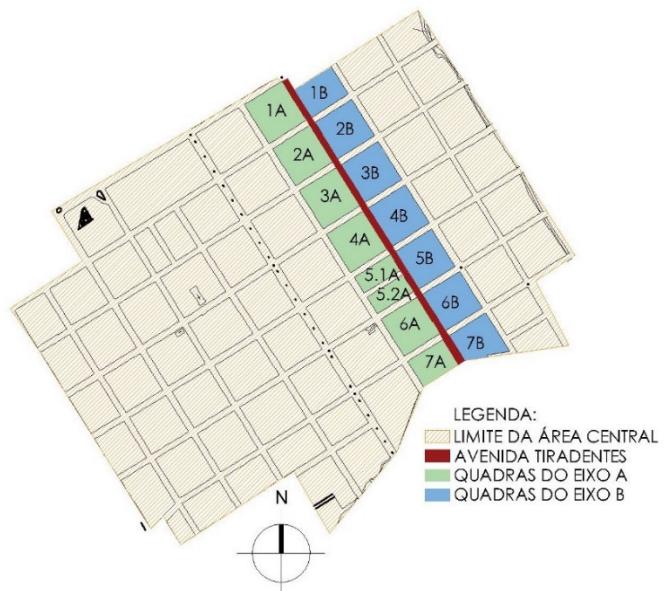
Figura 2 - Mapa da Avenida Tiradentes com a identificação do trecho analisado

Esta avenida é um dos principais eixos viários da cidade, pois faz a ligação entre as regiões noroeste (entrada da cidade) e sudeste, passando por toda a área central. Sua extensão é de 1,2 km, entretanto, a área analisada compreendeu apenas a região central da cidade (figura 2).

O trecho escolhido para análise é composto por 7 faces de quadras (lados pares e ímpares, denominados de eixo A e eixo B) - figura 2. A infraestrutura viária (largura das calçadas e da via) é da década de 1930, e muitas de suas construções datam deste período até a década de 1960. A justificativa para a escolha desta avenida, além de sua localização, se deu por apresentar grande movimento de pedestres e veículos, se comparada a outras avenidas da cidade, e por possuir em sua extensão usos diversificados: igreja matriz, agência bancária, residências e comércios (figura 3).

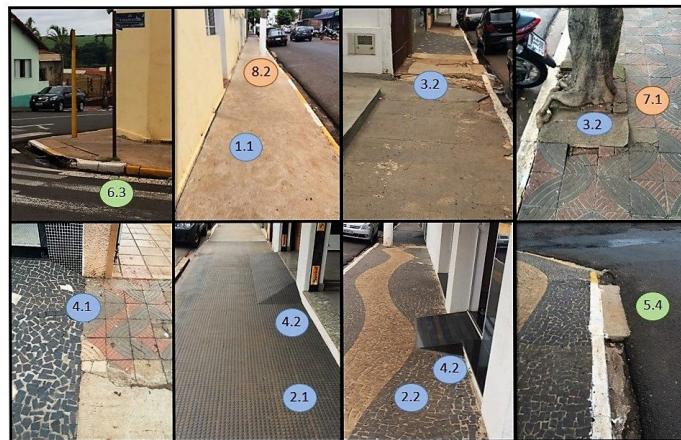
Figura 2 – Problemas de acessibilidade espacial identificados na quadra 1B(eixo B)

Em relação à análise da vistoria técnica sobre o tema Qualidade de Conforto, observa-se que os piores problemas foram encontrados nas quadras 6A e 1B e estavam relacionados aos seguintes indicadores: Características do material utilizado no revestimento do pavimento e Estado de conservação da superfície.

A figura 4 apresenta a forma de registro dos problemas de acessibilidade espacial encontrados no eixo viário analisado. As imagens referem-se às calçadas da quadra 1 (eixo B). Os números presentes em cada imagem indicam cada problema identificado. Esta numeração segue a ordem apresentada nas tabelas 2, 3, e 4.

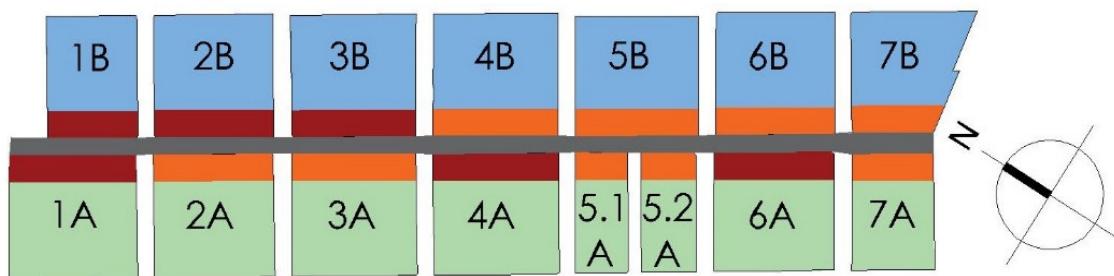
Figura 3 - Mapa de Indicadores de Acessibilidade em escala de cores da Avenida Tiradentes

Para facilitar a avaliação do grau de acessibilidade das faces das quadras deste eixo viário foram adotados os seguintes parâmetros: calçada acessível (trecho com acessibilidade maior que 70%, representado na cor verde); calçada parcialmente acessível (trecho com acessibilidade entre <70% e >35%, representado na cor laranja) e calçada não acessível (trecho com acessibilidade <35%, representado na cor vermelha).

A análise do IA por face de quadra mostrou que 40% das quadras foram consideradas não acessíveis, 60% parcialmente acessíveis e nenhuma quadra foi considerada acessível (tabela 5 e figura 6). O cálculo geral do índice de acessibilidade espacial deste eixo viário foi de 0,39; este resultado enfatiza que a infraestrutura para pedestres, encontrada neste local precisa ser melhorada para permitir que todos os usuários possam se deslocar com conforto e segurança.

A figura 6 apresenta um mapa síntese dos resultados obtidos em cada quadra analisada e a figura 7 alguns problemas de acessibilidade espacial encontrados no eixo viário analisado.

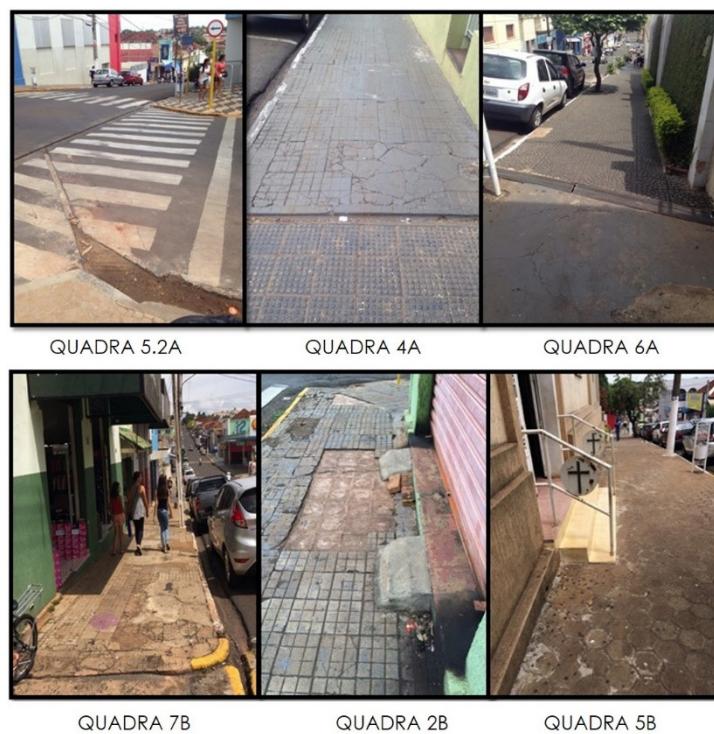
Figura 4 - Exemplos de problemas relacionados ao tema qualidade de conforto e segurança encontrados nas calçadas do eixo viário analisado

De acordo com os dados apresentados na tabela 5, analisando individualmente as faces das quadras dos eixos A e B observa-se que em relação ao tema Qualidade de Conforto as menores pontuações - até 0,35 pontos, foram obtidas nas quadras 1A, 4A, 6A, 1B e 2B. Nestas quadras os indicadores que contribuíram para esta baixa avaliação foram: estado de conservação geral dos pavimentos das calçadas, tipo de material implantado nos pavimentos e grande variação do perfil longitudinal. Em relação ao perfil longitudinal, ressalta-se que em parte deste eixo viário a topografia é muito acidentada e os comerciantes e residentes não implantaram o acesso às edificações considerando as regras de acessibilidade, até mesmo pelo fato de não haver lei de acessibilidade na cidade ou fiscalização. Este fato implica na segurança física do pedestre, e ainda é agravado, pois a maioria dos pisos encontrados no local são muito lisos ou escorregadios quando molhado.

Em relação ao tema Qualidade de Segurança, verificou-se que as calçadas de todas as quadras obtiveram um índice menor que 0,35. A ausência de sinalização e de rampas acessíveis nos cruzamentos, assim como a falta de semáforos nos dois lados da via, e a ausência de sinalização tátil e sonora justificam a baixa pontuação e influenciaram de forma negativa os índices calculados.

necessário que a administração pública faça uma intervenção neste local adequando-o as normas de acessibilidade vigentes no país.
